**Neubau der Ledabrücke im Zuge der B 70**

### Gutachten zur Bauschadstofferhebung

- Projekt:** Leer, Leda und Breinermoorer Sieltief-Brücke  
Papenburger Str.  
26789 Leer
- Auftraggeber:** Niedersächsische Landesbehörde für Straßenbau und Verkehr  
*hier:* Straßenmeisterei Leer  
Windelkampsweg 8  
26789 Leer
- Projektsteuerer:** Chemisches Untersuchungsamt Emden GmbH  
Zum Nordkai 16  
26725 Emden
- Bearbeitung:** M.Sc. Geow. Joseph Kahlich
- Projektnummer:** 19-3822
- Datum:** 20. April 2020

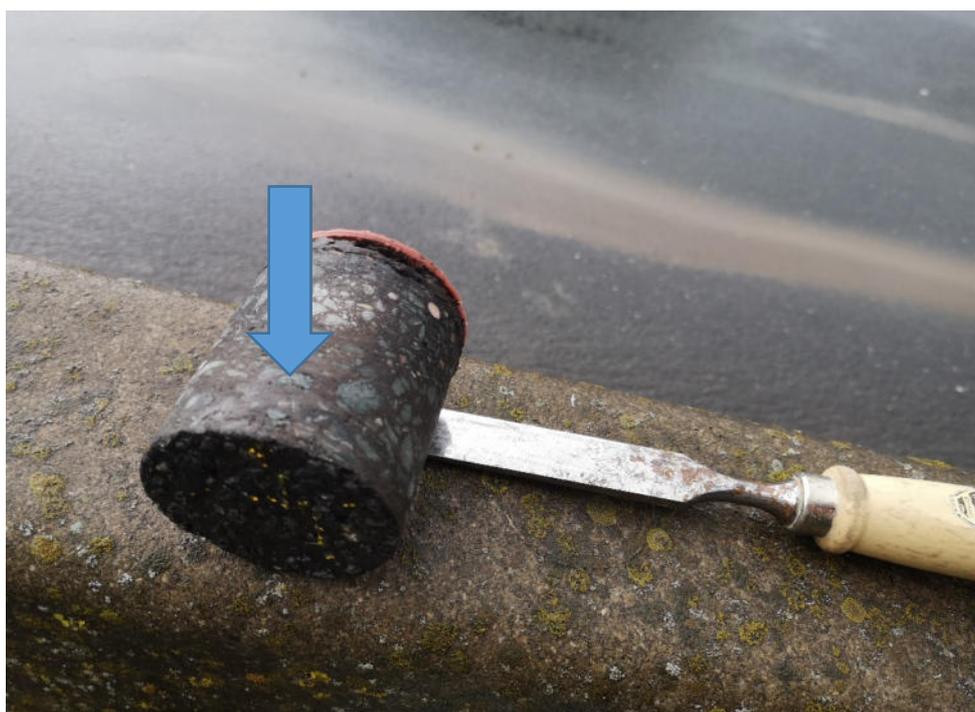
Probenahmedaten	
<b>Probenbezeichnung:</b>	P 1
<b>Örtlichkeit (Etage etc.):</b>	Leda Brücke, KB 1, Oberflächenversiegelung
<b>Probenmaterial:</b>	Schwarzdecke
<b>Entnahmegesetz:</b>	Hammer <input checked="" type="checkbox"/> Beitel <input checked="" type="checkbox"/> H-Sauger <input type="checkbox"/> entspanntes Wasser <input type="checkbox"/>
<b>Entnahmetiefe:</b>	ca. 3,0 cm
<b>Farbe:</b>	schwarz
<b>Geruch:</b>	n.b.
<b>Konsistenz:</b>	fest
<b>Probenmenge:</b>	ca. 15,0 g
<b>Probenbehälter:</b>	PE-Beutel
<b>Schadstoff, vermutet:</b>	Asbest, PAK, Phenole
<b>Analyseumfang:</b>	Asbest, PAK, Phenole

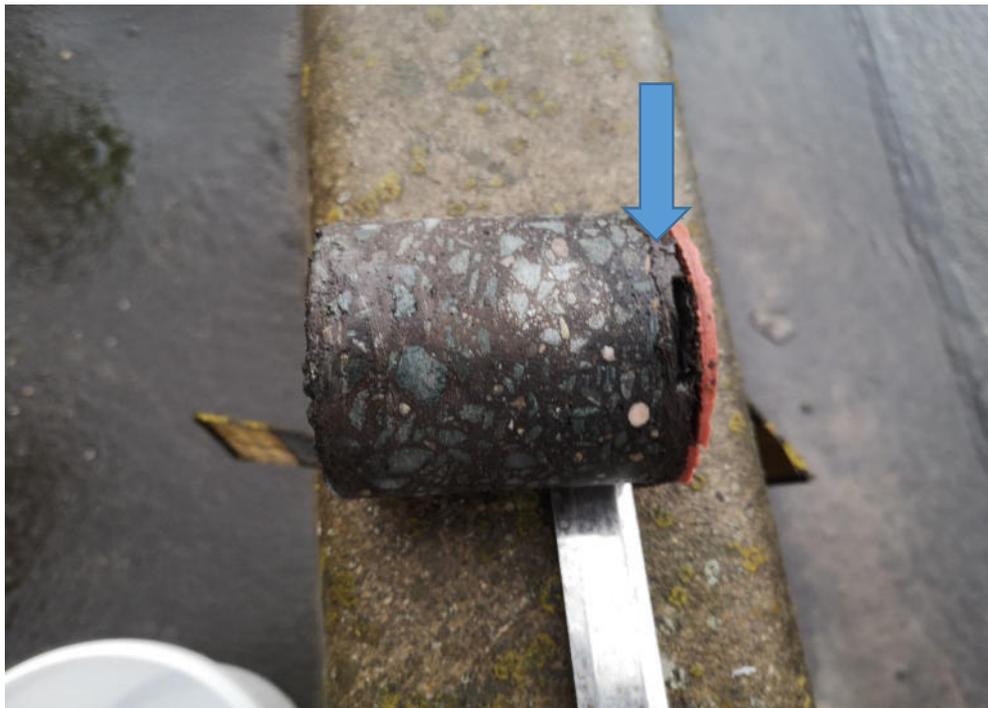
Probenahmedaten	
<b>Probenbezeichnung:</b>	<b>P 2</b>
<b>Örtlichkeit (Etage etc.):</b>	Leda Brücke, KB 1, unterhalb der Oberflächenversiegelung
<b>Probenmaterial:</b>	Feuchtigkeitssperre
<b>Entnahmegesetz:</b>	Hammer <input checked="" type="checkbox"/> Beitel <input checked="" type="checkbox"/> H-Sauger <input type="checkbox"/> entspanntes Wasser <input type="checkbox"/>
<b>Entnahmetiefe:</b>	ca. 7,0 cm
<b>Farbe:</b>	schwarz
<b>Geruch:</b>	n.b.
<b>Konsistenz:</b>	elastisch
<b>Probenmenge:</b>	ca. 8,0 g
<b>Probenbehälter:</b>	PE-Beutel
<b>Schadstoff, vermutet:</b>	PAK, Asbest
<b>Analyseumfang:</b>	PAK, Asbest

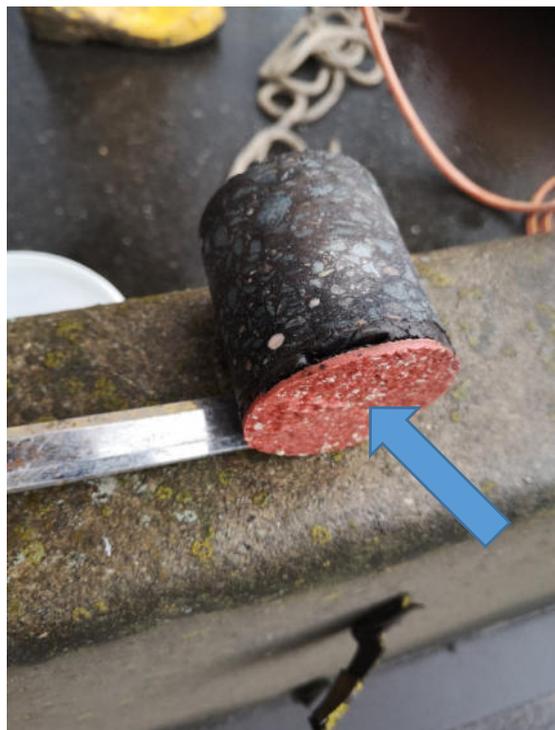
Probenahmedaten	
<b>Probenbezeichnung:</b>	<b>P 3</b>
<b>Örtlichkeit (Etage etc.):</b>	Leda Brücke, KB 1, zwischen Feuchtigkeitssperre und Beton
<b>Probenmaterial:</b>	Trennschicht
<b>Entnahmegesetz:</b>	Hammer <input checked="" type="checkbox"/> Beitel <input checked="" type="checkbox"/> H-Sauger <input type="checkbox"/> entspanntes Wasser <input type="checkbox"/>
<b>Entnahmetiefe:</b>	ca. 7,0 cm
<b>Farbe:</b>	rot
<b>Geruch:</b>	n.b.
<b>Konsistenz:</b>	fest
<b>Probenmenge:</b>	ca. 7,0 g
<b>Probenbehälter:</b>	PE-Beutel
<b>Schadstoff, vermutet:</b>	Asbest
<b>Analyseumfang:</b>	Asbest

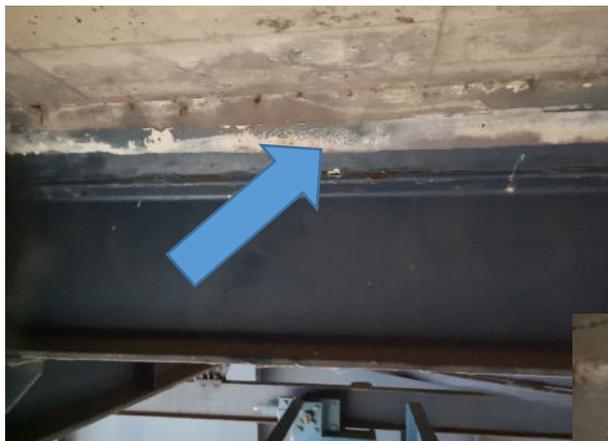
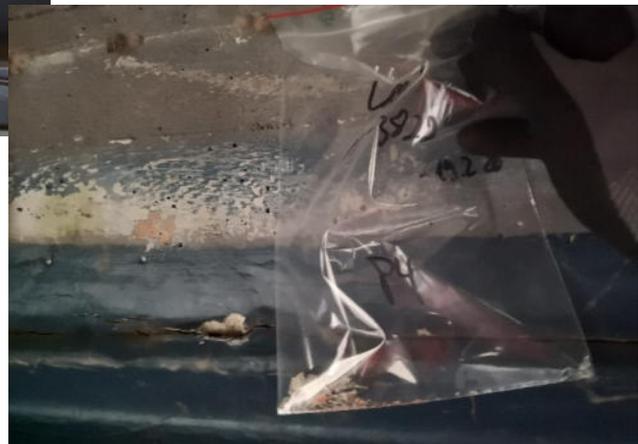
Probenahmedaten	
<b>Probenbezeichnung:</b>	<b>P 4</b>
<b>Örtlichkeit (Etage etc.):</b>	Leda Brücke, Unterseite, zwischen Metallträgern und Betonelementen
<b>Probenmaterial:</b>	Fugenmaterial
<b>Entnahmegesetz:</b>	Hammer <input checked="" type="checkbox"/> Beitel <input checked="" type="checkbox"/> H-Sauger <input type="checkbox"/> entspanntes Wasser <input type="checkbox"/>
<b>Entnahmetiefe:</b>	ca. 0,0 cm
<b>Farbe:</b>	beige, grau
<b>Geruch:</b>	n.b.
<b>Konsistenz:</b>	fest
<b>Probenmenge:</b>	ca. 10,0 g
<b>Probenbehälter:</b>	PE-Beutel
<b>Schadstoff, vermutet:</b>	Asbest
<b>Analyseumfang:</b>	Asbest

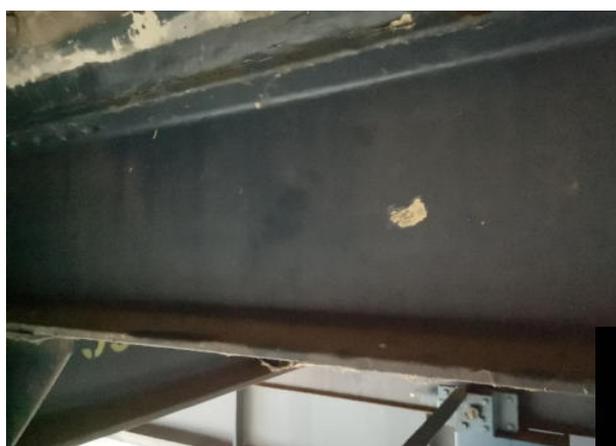
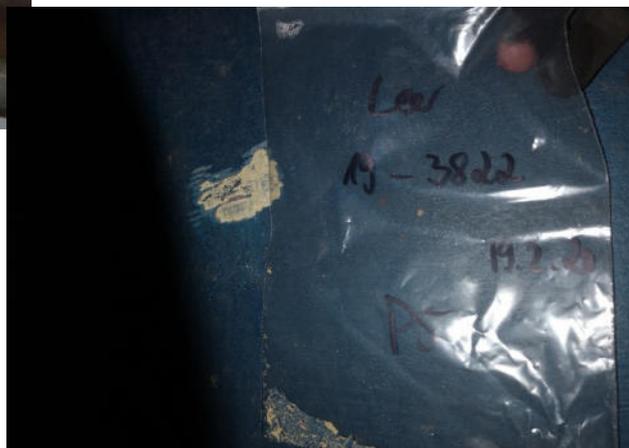
Probenahmedaten	
<b>Probenbezeichnung:</b>	<b>P 5</b>
<b>Örtlichkeit (Etage etc.):</b>	Leda Brücke, Unterseite, auf Metallkonstruktion
<b>Probenmaterial:</b>	Farbanstrich
<b>Entnahmegesetz:</b>	Hammer <input checked="" type="checkbox"/> Beitel <input checked="" type="checkbox"/> H-Sauger <input type="checkbox"/> entspanntes Wasser <input type="checkbox"/>
<b>Entnahmetiefe:</b>	ca. 0,0 cm
<b>Farbe:</b>	blau
<b>Geruch:</b>	n.b.
<b>Konsistenz:</b>	blättrig
<b>Probenmenge:</b>	ca. 12,0 g
<b>Probenbehälter:</b>	PE-Beutel
<b>Schadstoff, vermutet:</b>	Asbest, PCB
<b>Analyseumfang:</b>	Asbest, PCB

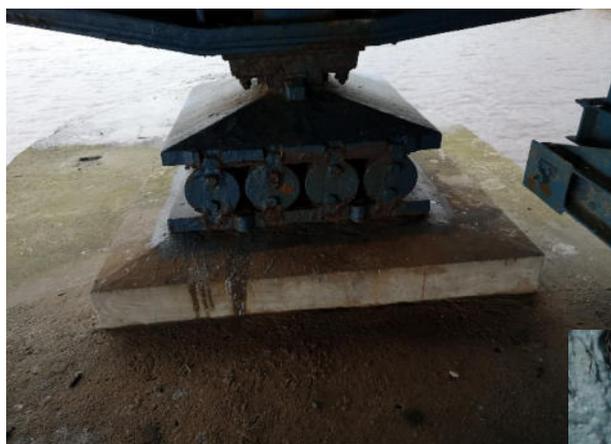
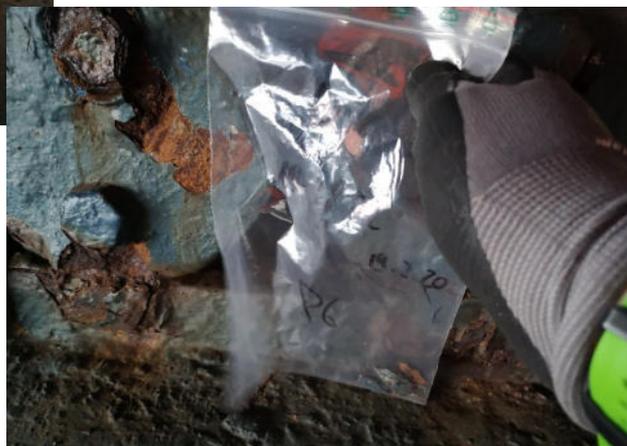
Probenahmedaten	
<b>Probenbezeichnung:</b>	<b>P 6</b>
<b>Örtlichkeit (Etage etc.):</b>	Leda Brücke, Unterseite, auf Rollenlager
<b>Probenmaterial:</b>	Farbanstrich
<b>Entnahmegesetz:</b>	Hammer <input checked="" type="checkbox"/> Beitel <input checked="" type="checkbox"/> H-Sauger <input type="checkbox"/> entspanntes Wasser <input type="checkbox"/>
<b>Entnahmetiefe:</b>	ca. 0,0 cm
<b>Farbe:</b>	blau
<b>Geruch:</b>	n.b.
<b>Konsistenz:</b>	blättrig
<b>Probenmenge:</b>	ca. 8,0 g
<b>Probenbehälter:</b>	PE-Beutel
<b>Schadstoff, vermutet:</b>	PCB
<b>Analyseumfang:</b>	PCB

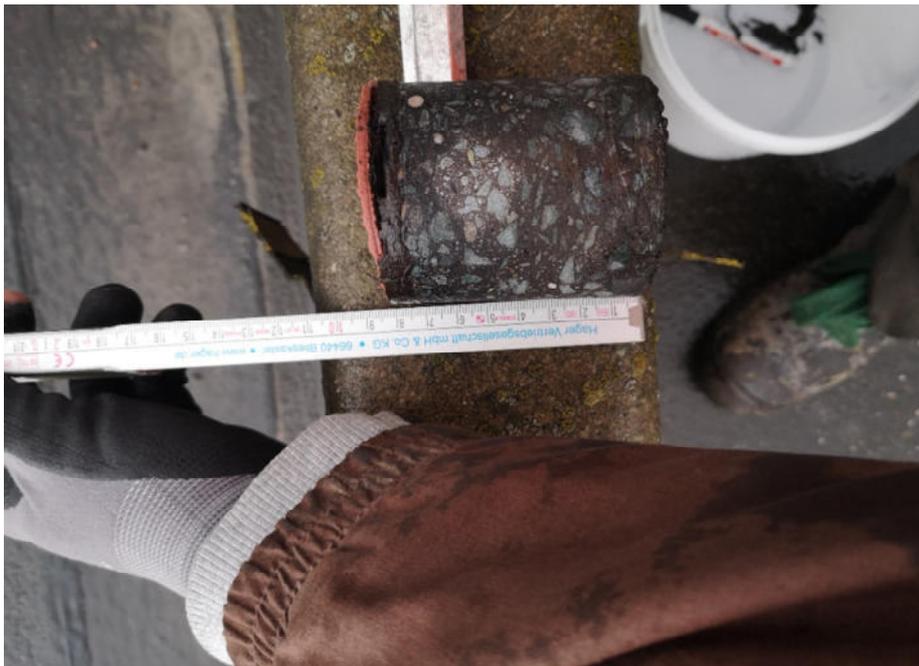
Probenahmedaten	
<b>Probenbezeichnung:</b>	<b>P 7</b>
<b>Örtlichkeit (Etage etc.):</b>	Leda Brücke, KB 4, Fahrbahn, Oberflächenversiegelung
<b>Probenmaterial:</b>	Schwarzdecke
<b>Entnahmegesetz:</b>	Hammer <input checked="" type="checkbox"/> Beitel <input checked="" type="checkbox"/> H-Sauger <input type="checkbox"/> entspanntes Wasser <input type="checkbox"/>
<b>Entnahmetiefe:</b>	ca. 2,0 cm
<b>Farbe:</b>	schwarz
<b>Geruch:</b>	n.b.
<b>Konsistenz:</b>	fest
<b>Probenmenge:</b>	ca. ca. 15 g
<b>Probenbehälter:</b>	PE-Beutel
<b>Schadstoff, vermutet:</b>	Asbest, PAK, Phenole
<b>Analyseumfang:</b>	Asbest, PAK, Phenole

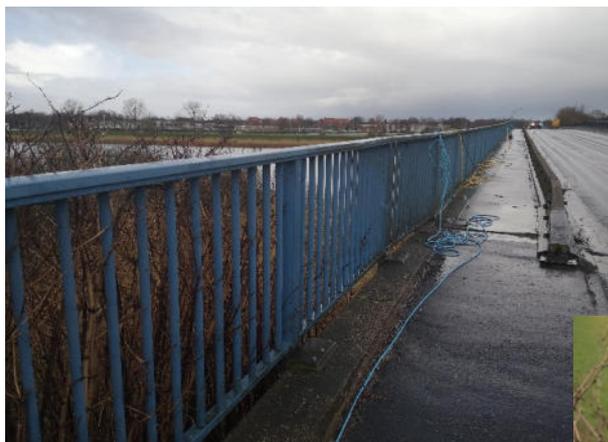
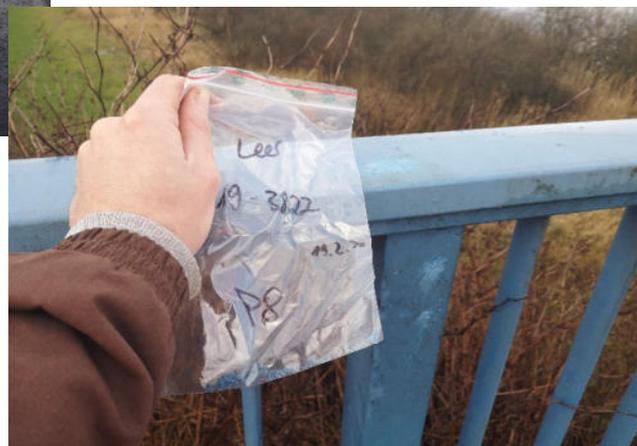
Probenahmedaten	
<b>Probenbezeichnung:</b>	<b>P 8</b>
<b>Örtlichkeit (Etage etc.):</b>	Leda Brücke, Metallgeländer auf der Brücke
<b>Probenmaterial:</b>	Farbanstrich
<b>Entnahmegesetz:</b>	Hammer <input checked="" type="checkbox"/> Beitel <input checked="" type="checkbox"/> H-Sauger <input type="checkbox"/> entspanntes Wasser <input type="checkbox"/>
<b>Entnahmetiefe:</b>	ca. 0,0 cm
<b>Farbe:</b>	hellblau
<b>Geruch:</b>	n.b.
<b>Konsistenz:</b>	blättrig
<b>Probenmenge:</b>	ca. 8,0 g
<b>Probenbehälter:</b>	PE-Beutel
<b>Schadstoff, vermutet:</b>	PCB
<b>Analyseumfang:</b>	PCB

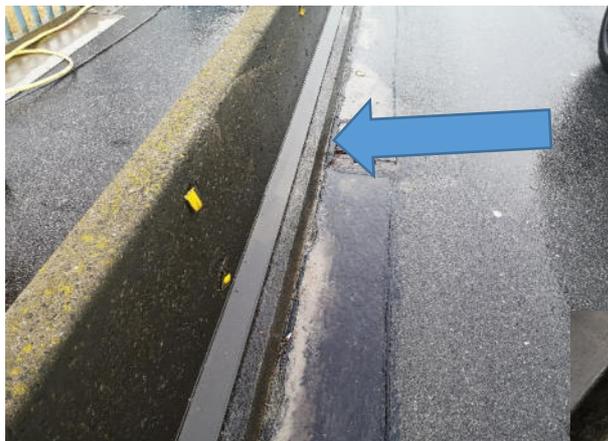
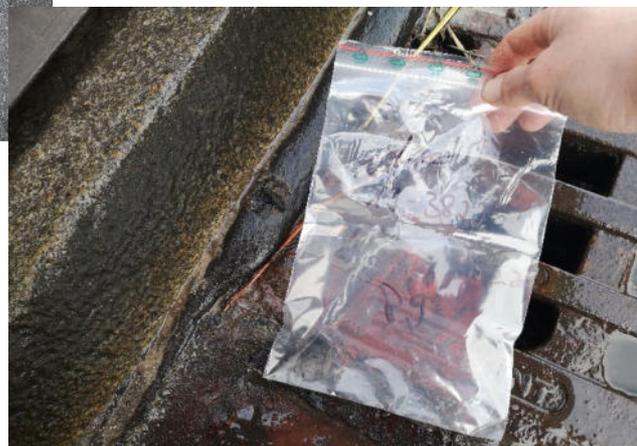
Probenahmedaten	
<b>Probenbezeichnung:</b>	<b>P 9</b>
<b>Örtlichkeit (Etage etc.):</b>	Leda Brücke, zwischen Fahrbahn und Gehweg
<b>Probenmaterial:</b>	Fugenverguss
<b>Entnahmegesetz:</b>	Hammer <input checked="" type="checkbox"/> Beitel <input checked="" type="checkbox"/> H-Sauger <input type="checkbox"/> entspanntes Wasser <input type="checkbox"/>
<b>Entnahmetiefe:</b>	ca. 2,0 cm
<b>Farbe:</b>	schwarz
<b>Geruch:</b>	leicht bituminös
<b>Konsistenz:</b>	elastisch
<b>Probenmenge:</b>	ca. 10,0 g
<b>Probenbehälter:</b>	PE-Beutel
<b>Schadstoff, vermutet:</b>	PAK
<b>Analyseumfang:</b>	PAK

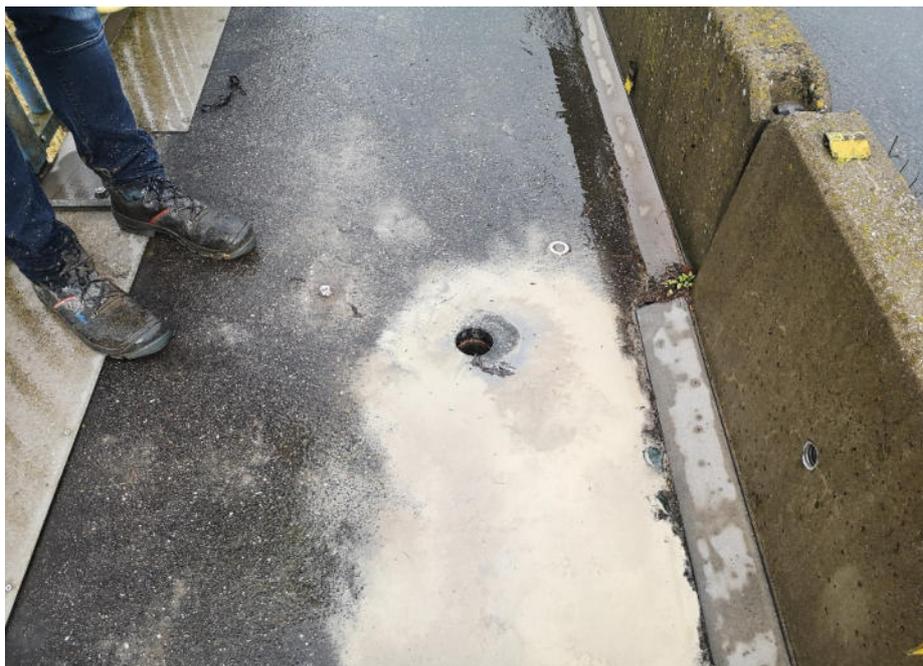
Probenahmedaten	
<b>Probenbezeichnung:</b>	<b>P 10</b>
<b>Örtlichkeit (Etage etc.):</b>	Leda Brücke, KB 5, Brückenkappe
<b>Probenmaterial:</b>	(Stahl-) Beton
<b>Entnahmegesetz:</b>	Hammer <input checked="" type="checkbox"/> Beitel <input checked="" type="checkbox"/> H-Sauger <input type="checkbox"/> entspanntes Wasser <input type="checkbox"/>
<b>Entnahmetiefe:</b>	ca. 10,0 cm
<b>Farbe:</b>	grau
<b>Geruch:</b>	n.b.
<b>Konsistenz:</b>	fest
<b>Probenmenge:</b>	ca. 200,0 g
<b>Probenbehälter:</b>	PE-Beutel
<b>Schadstoff, vermutet:</b>	-
<b>Analyseumfang:</b>	LAGA Bauschutt

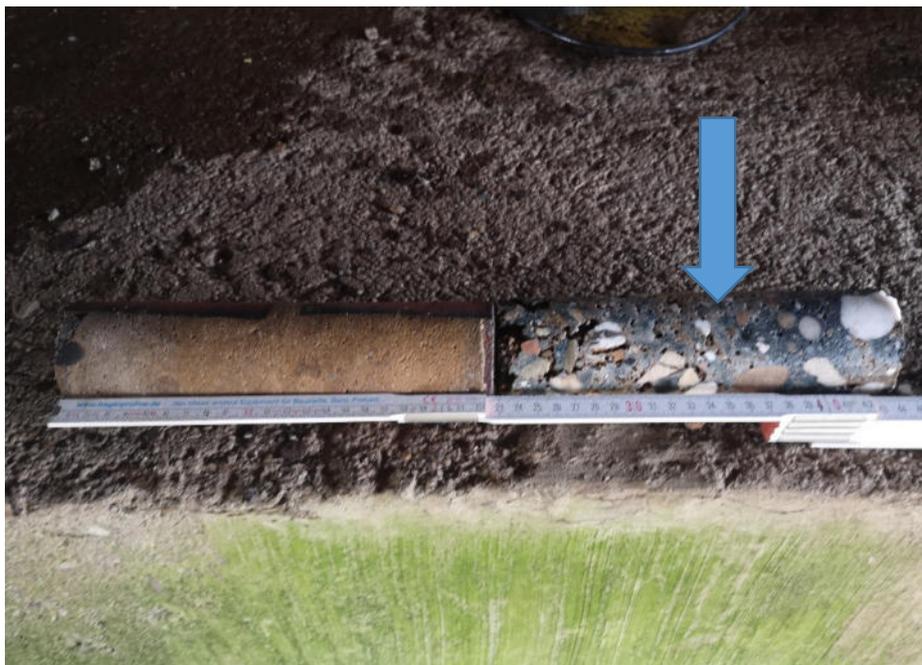
Probenahmedaten	
<b>Probenbezeichnung:</b>	<b>P 11</b>
<b>Örtlichkeit (Etage etc.):</b>	Leda Brücke, KB 6, südliches Widerlager
<b>Probenmaterial:</b>	(Stahl-) Beton
<b>Entnahmegesetz:</b>	Hammer <input checked="" type="checkbox"/> Beitel <input checked="" type="checkbox"/> H-Sauger <input type="checkbox"/> entspanntes Wasser <input type="checkbox"/>
<b>Entnahmetiefe:</b>	ca. 25,0 cm
<b>Farbe:</b>	grau
<b>Geruch:</b>	n.b.
<b>Konsistenz:</b>	fest
<b>Probenmenge:</b>	ca. 200,0 g
<b>Probenbehälter:</b>	PE-Beutel
<b>Schadstoff, vermutet:</b>	-
<b>Analyseumfang:</b>	LAGA Bauschutt

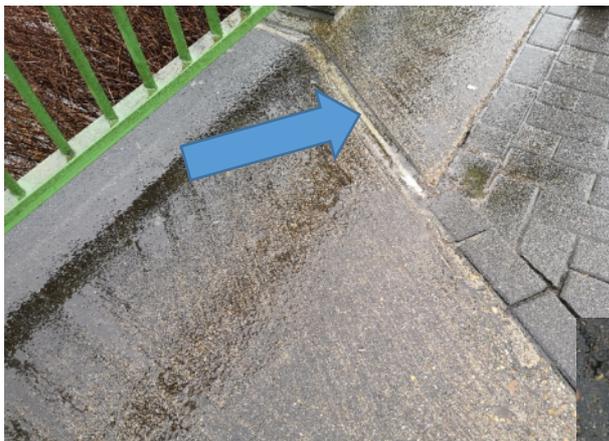
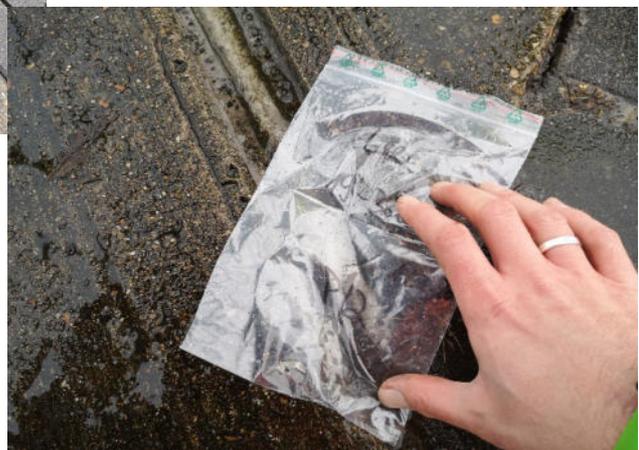
Probenahmedaten	
<b>Probenbezeichnung:</b>	<b>P 12</b>
<b>Örtlichkeit (Etage etc.):</b>	Breinermoorer Sieltief-Brücke, zwischen Brückenkappe und Pflasterung
<b>Probenmaterial:</b>	Fugenmaterial
<b>Entnahmegesetz:</b>	Hammer <input checked="" type="checkbox"/> Beitel <input checked="" type="checkbox"/> H-Sauger <input type="checkbox"/> entspanntes Wasser <input type="checkbox"/>
<b>Entnahmetiefe:</b>	ca. 1,0 cm
<b>Farbe:</b>	grau
<b>Geruch:</b>	n.b.
<b>Konsistenz:</b>	elastisch
<b>Probenmenge:</b>	ca. 10,0 g
<b>Probenbehälter:</b>	PE-Beutel
<b>Schadstoff, vermutet:</b>	PCB
<b>Analyseumfang:</b>	PCB

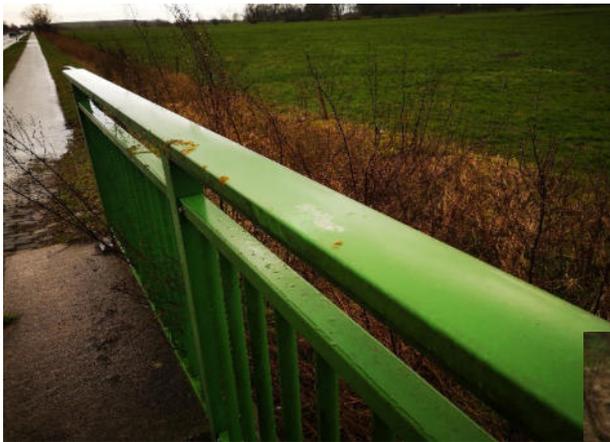
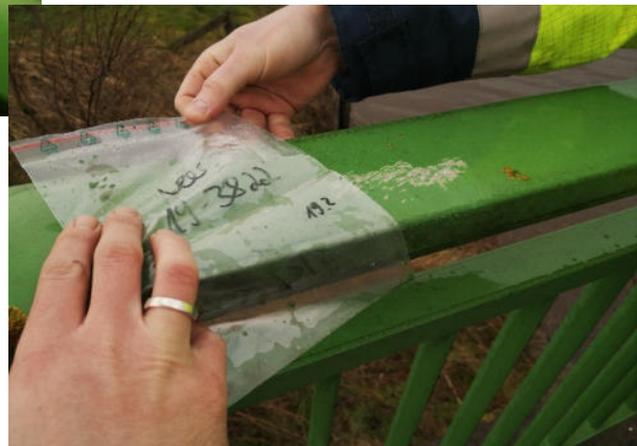
Probenahmedaten	
<b>Probenbezeichnung:</b>	<b>P 13</b>
<b>Örtlichkeit (Etage etc.):</b>	Breinermoorer Sieltief-Brücke, auf geländer an Gehweg
<b>Probenmaterial:</b>	Farbanstrich
<b>Entnahmegesetz:</b>	Hammer <input checked="" type="checkbox"/> Beitel <input checked="" type="checkbox"/> H-Sauger <input type="checkbox"/> entspanntes Wasser <input type="checkbox"/>
<b>Entnahmetiefe:</b>	ca. 0,0 cm
<b>Farbe:</b>	grün
<b>Geruch:</b>	n.b.
<b>Konsistenz:</b>	blättrig
<b>Probenmenge:</b>	ca. 5,0 g
<b>Probenbehälter:</b>	PE-Beutel
<b>Schadstoff, vermutet:</b>	PCB
<b>Analyseumfang:</b>	PCB

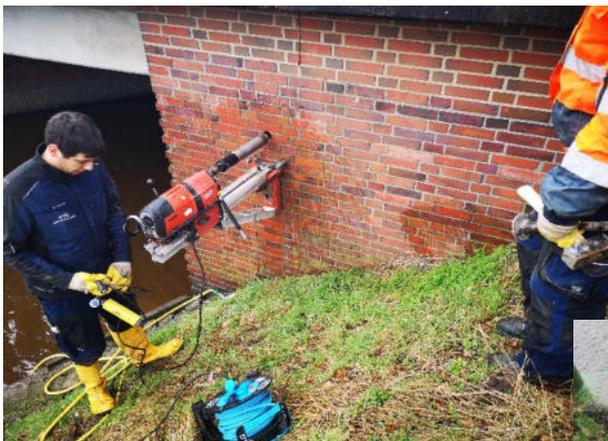
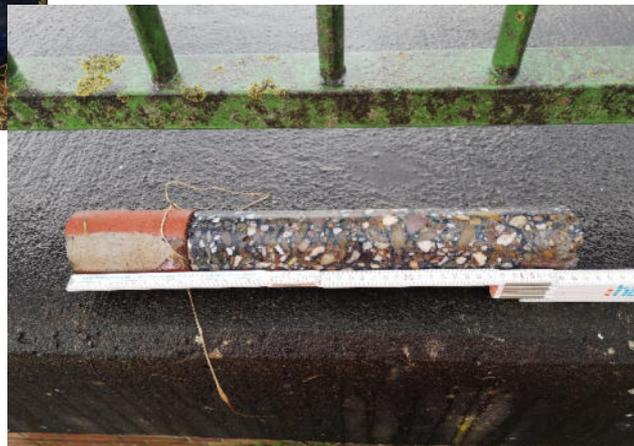
Probenahmedaten	
<b>Probenbezeichnung:</b>	<b>P 14</b>
<b>Örtlichkeit (Etage etc.):</b>	Breinermoorer Sieltief-Brücke, Widerlager nordwestlich
<b>Probenmaterial:</b>	(Stahl-) Beton
<b>Entnahmegesetz:</b>	Hammer <input checked="" type="checkbox"/> Beitel <input checked="" type="checkbox"/> H-Sauger <input checked="" type="checkbox"/> entspanntes Wasser <input checked="" type="checkbox"/>
<b>Entnahmetiefe:</b>	ca. 30,0 cm
<b>Farbe:</b>	grau
<b>Geruch:</b>	n.b.
<b>Konsistenz:</b>	fest
<b>Probenmenge:</b>	ca. 200,0 g
<b>Probenbehälter:</b>	PE-Beutel
<b>Schadstoff, vermutet:</b>	-
<b>Analyseumfang:</b>	LAGA Bauschutt
