Bodenabbau Bücken

Gutachten zu Baum- und Strauchhecken im Plangebiet

Bremen, den 13.12.2016

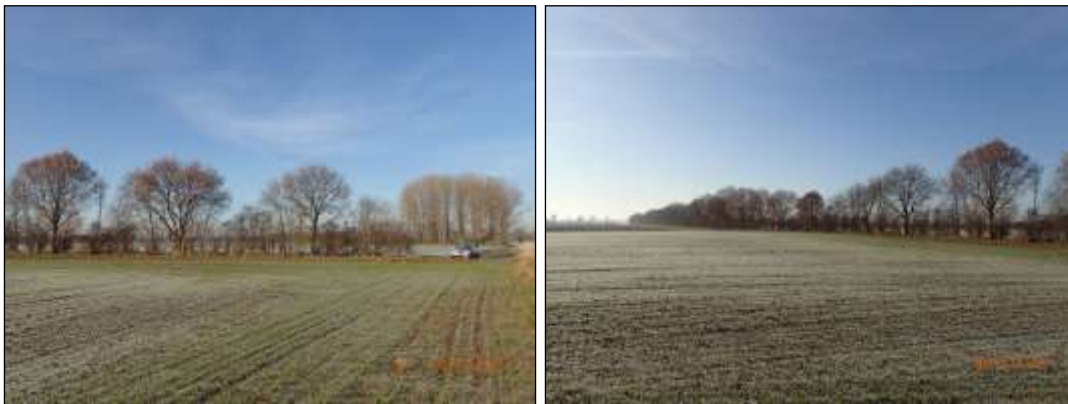
1. Baum-Strauch-Hecke / 595 m

In der durchgängigen, ca. 590m langen Baum-Strauch-Hecke stehen in ca. 15 m Abständen Stiel-Eichen. Insgesamt sind hier 34 Stiel-Eichen und 1 Hainbuche vorhanden.

Bis auf 1 Eiche mit einem Stammdurchmesser in 1m Höhe von ca. 60 cm weisen alle anderen Bäume einen Stammdurchmesser in 1m Höhe von ca. 40 cm auf.

Gravierende, die Verkehrssicherheit einschränkende Defekte sind nicht vorhanden. Alle Bäume weisen eine gute bis sehr gute Vitalität auf. Habitatbäume im Sinne von Brut-/ Nisthöhlen sowie Einfaltungen als Lebensräume gefährdeter Fledermausarten, Insekten und Käfer wurden nicht festgestellt.

Als Unterpflanzung sind Feldahorn, Hartriegel und Weißdorn vorhanden. Einzelne dieser Gehölze wurden schon einmal zurückgeschnitten / „auf den Stock gesetzt“.

Aufgrund des einigermaßen homogenen Wachstums ist von einem gemeinsamen Pflanztermin auszugehen. Das Alter der gesamten Pflanzung wird auf ca. 40 Jahre geschätzt.

Aus gutachterlicher Sicht wird deshalb zur Fällung der Bäume und zu einer umfassenden (Baum-)Ersatzanpflanzung mit neuer Strauchunterpflanzung geraten.

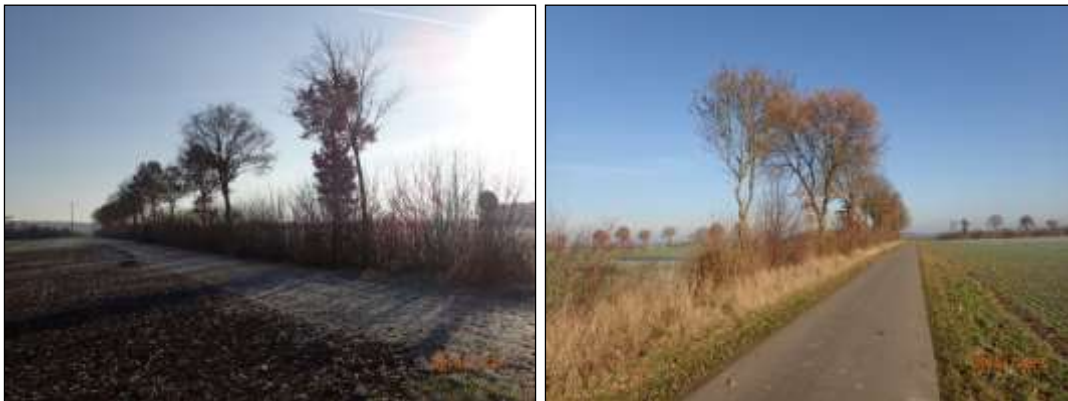
2. Baum-Strauch-Hecke / 210 m

In der durchgängigen, ca. 195m langen Baum-Strauch-Hecke (beginnend ab Wegekreuzung nach 15m) stehen in ca. 15 m Abständen Stiel-Eichen. Insgesamt sind hier 17 Stiel-Eichen vorhanden.

7 Eichen weisen einen Stammdurchmesser in 1m Höhe von ca. 20-30 cm alle anderen Eichen einen Stammdurchmesser in 1m Höhe von ca. 30-40 cm auf.

Gravierende, die Verkehrssicherheit einschränkende Defekte sind nicht vorhanden. Alle Bäume weisen eine gute bis sehr gute Vitalität auf. Habitatbäume im Sinne von Brut-/ Nisthöhlen sowie Einfaltungen als Lebensräume gefährdeter Fledermausarten, Insekten und Käfer wurden nicht festgestellt.

Als Unterpflanzung sind Feldahorn, Hartriegel und Weißdorn mit Beimischung von Wildrosen vorhanden. Einzelne dieser Gehölze wurden schon einmal zurückgeschnitten / „auf den Stock gesetzt“.

Aufgrund des einigermaßen homogenen Wachstums ist von einem gemeinsamen Pflanztermin auszugehen. Das Alter der gesamten Pflanzung wird auf ca. 30 Jahre geschätzt.

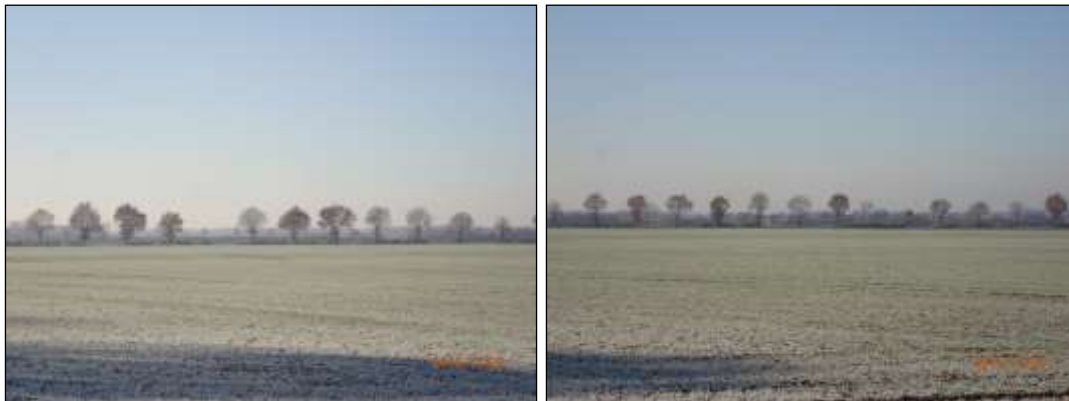
3. Baum-Strauch-Hecke / 800 m

In der lückigen, ca. 796m langen Baum-Strauch-Hecke stehen in ca. 15 m Abständen Stiel-Eichen. Insgesamt sind hier 49 Stiel-Eichen vorhanden.

38 Eichen weisen Stammdurchmesser in 1m Höhe von ca. 30-40 cm auf, die 11 weiteren Eichen einen Stammdurchmesser in 1m Höhe von ca. 20-30 cm.

Gravierende, die Verkehrssicherheit einschränkende Defekte sind nicht vorhanden. Alle Bäume weisen eine gute bis sehr gute Vitalität auf. Habitatbäume im Sinne von Brut-/ Nisthöhlen sowie Einfaltungen als Lebensräume gefährdeter Fledermausarten, Insekten und Käfer wurden nicht festgestellt.

Als aktuell auf den Stock gesetzte Unterpflanzung sind primär Weißdorne vorhanden.

In der durchlaufenden Baumreihe befinden sich in der Unterpflanzung wie folgt Lücken: 92-105m, 137-152m, 183-212m, 242-258m, 288-303m, 335-350m, 380-395m, 425-448m, 470-500m, 526-537m, 569-586m, 616-633m, 661-677m, 707-726m und 752-769m.

Somit weist die Unterpflanzung auf einer Gesamtlänge von 796m 260m Lücken auf.

Aufgrund des einigermaßen homogenen Wachstums ist von einem gemeinsamen Pflanztermin auszugehen. Das Alter der gesamten Pflanzung wird auf ca. 40 Jahre geschätzt.

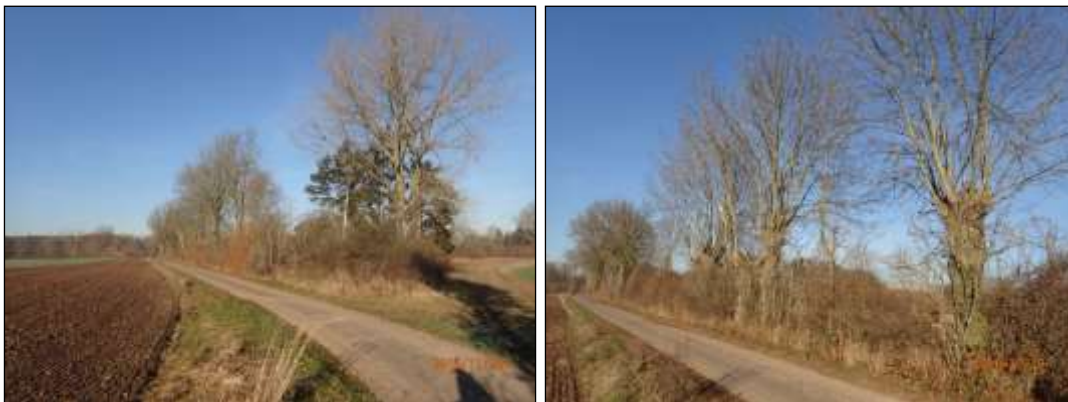
3a Baum-Strauch-Hecke in nördlicher Verlängerung von 3

Auf der östlichen Wegseite der nördlichen Verlängerung der Baum-Strauch-Hecken-Struktur 3 / 800m steht auf einer Länge von ca. 140m durchgängig eine Baum-Strauch-Hecke bis zur Planungsgrenze /südliche Grenze der Streuobstwiese.

In dieser Heckenlänge stehen 12 Alt-Eschen, davon mehrere als Kopf-Eschen geschnittene mit diversen Höhlungen und Funktion als Habitatbäume.

Die Unterpflanzung setzt sich aus diversen Gehölzen wie Weißdorn, Wildrosen, Feldahorn, Brombeere etc. zusammen.

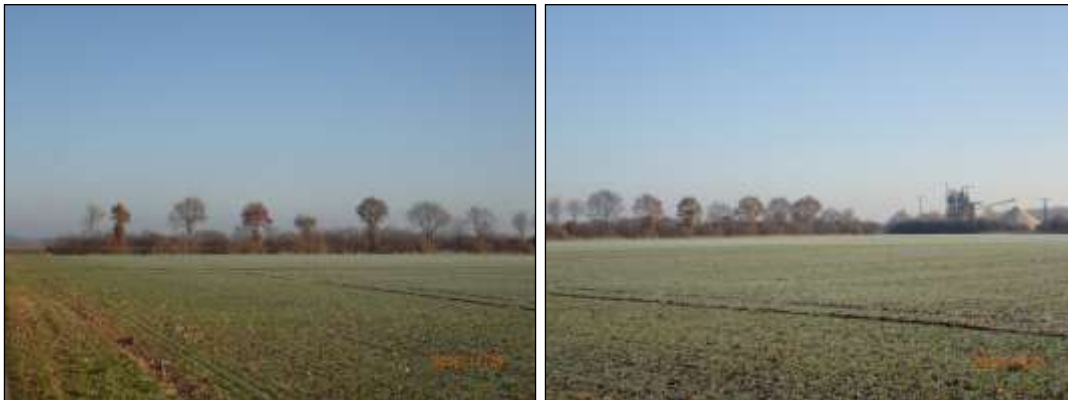
4. Baum-Strauch-Hecke / 280 m

In der durchgängigen, ca. 265m langen Baum-Strauch-Hecke (beginnend ab Wegekreuzung nach 15m) stehen in ca. 15 m Abständen Stiel-Eichen. Insgesamt sind hier 22 Stiel-Eichen vorhanden.

11 Eichen weisen einen Stammdurchmesser in 1m Höhe von ca. 20-30 cm auf, die weiteren 11 Eichen einen Stammdurchmesser in 1m Höhe von ca. 30-40 cm.

Gravierende, die Verkehrssicherheit einschränkende Defekte sind nicht vorhanden. Alle Bäume weisen eine gute bis sehr gute Vitalität auf. Habitatbäume im Sinne von Brut-/ Nisthöhlen sowie Einfaltungen als Lebensräume gefährdeter Fledermausarten, Insekten und Käfer wurden nicht festgestellt.

Als Unterpflanzung sind Feldahorn, Hartriegel und Weißdorn mit Beimischung von Wildrosen vorhanden. Einzelne dieser Gehölze wurden schon einmal zurückgeschnitten / „auf den Stock gesetzt“.

Aufgrund des einigermaßen homogenen Wachstums ist von einem gemeinsamen Pflanztermin auszugehen. Das Alter der gesamten Pflanzung wird auf ca. 40 Jahre geschätzt.

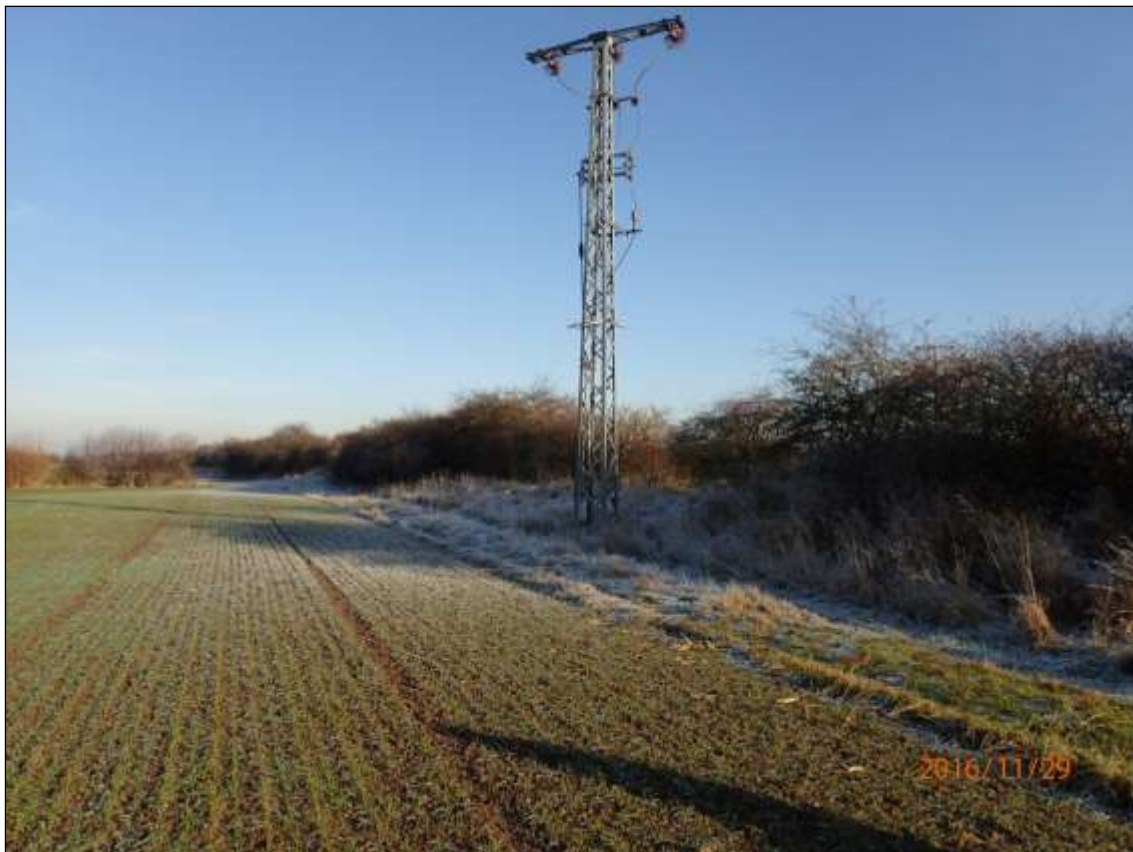
5. Strauch-Hecke / 205 m

Die durchgängige, ca. 205m lange Strauch-Hecke auf einem Knick bzw. Deich besteht durchgängig aus alten, mehrfach aus den Stock gesetzten, aber wieder durchgewachsenen Weißdorn-Sträuchern.

Grundsätzlich weisen alte Heckenstrukturen wie im hier vorliegenden Fall eine hohe ökologische Funktion auf.

Aufgrund des einigermaßen homogenen Wachstums ist von einem gemeinsamen Pflanztermin auszugehen. Das Alter der gesamten Pflanzung wird auf mehr als 50 Jahre geschätzt.

Grundsätzlich wird bei den reinen Strauch-Hecken 5–9 – vorwiegend Weißdorn – von einer Umpflanzmöglichkeit (mit anzunehmenden stärkeren Ausfällen) ausgegangen.

Hierzu sind die Hecken vor Umpflanzung „auf den Stock zu setzen“ und möglichst tiefgründig – z.B. durch einen großen Radlader oder Bagger – auszugraben und in entsprechend vorbereiteten Standort unmittelbar umzusetzen.

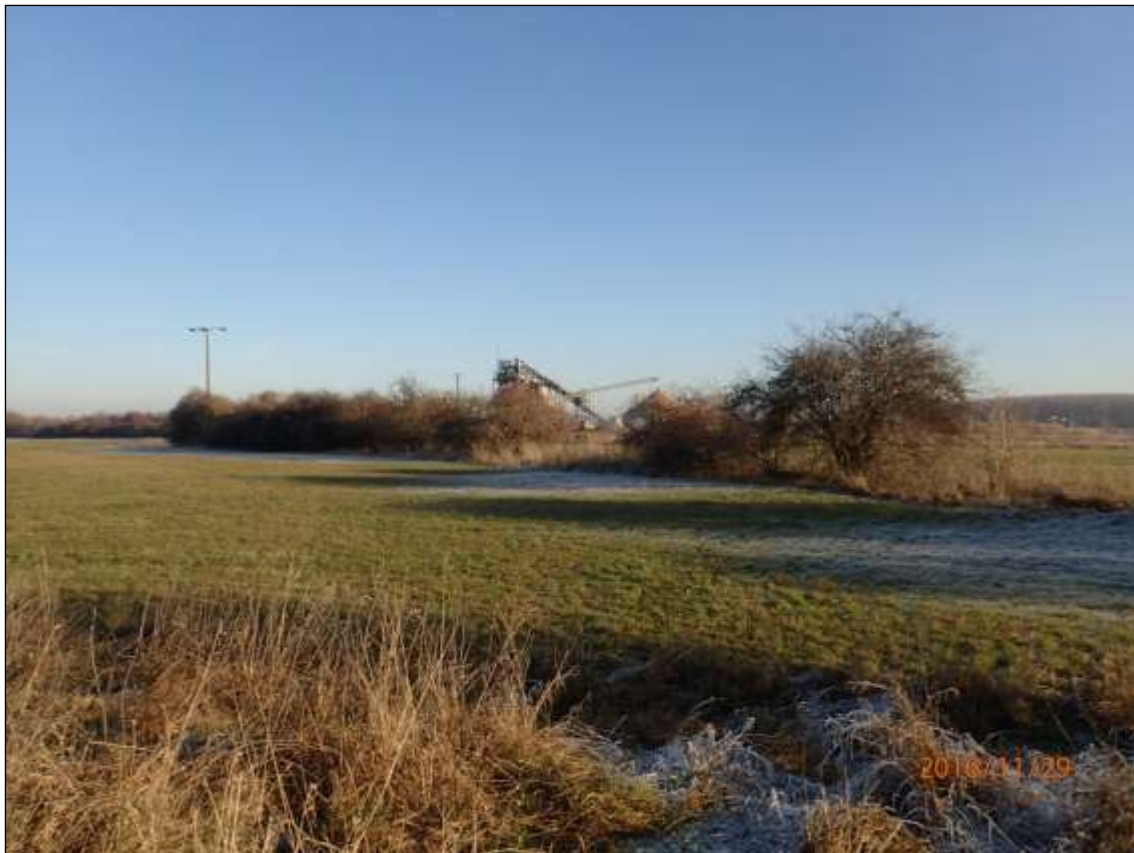
6. Strauch-Hecke / 80 m

Die durchgängige, ca. 80m lange Strauch-Hecke auf einer Böschungskante besteht durchgängig aus alten, mehrfach aus den Stock gesetzten, aber wieder durchgewachsenen Weißdorn-Sträuchern.

Grundsätzlich weisen alte Heckenstrukturen wie im hier vorliegenden Fall eine hohe ökologische Funktion auf.

Aufgrund des einigermaßen homogenen Wachstums ist von einem gemeinsamen Pflanztermin auszugehen. Das Alter der gesamten Pflanzung wird auf mehr als 50 Jahre geschätzt.

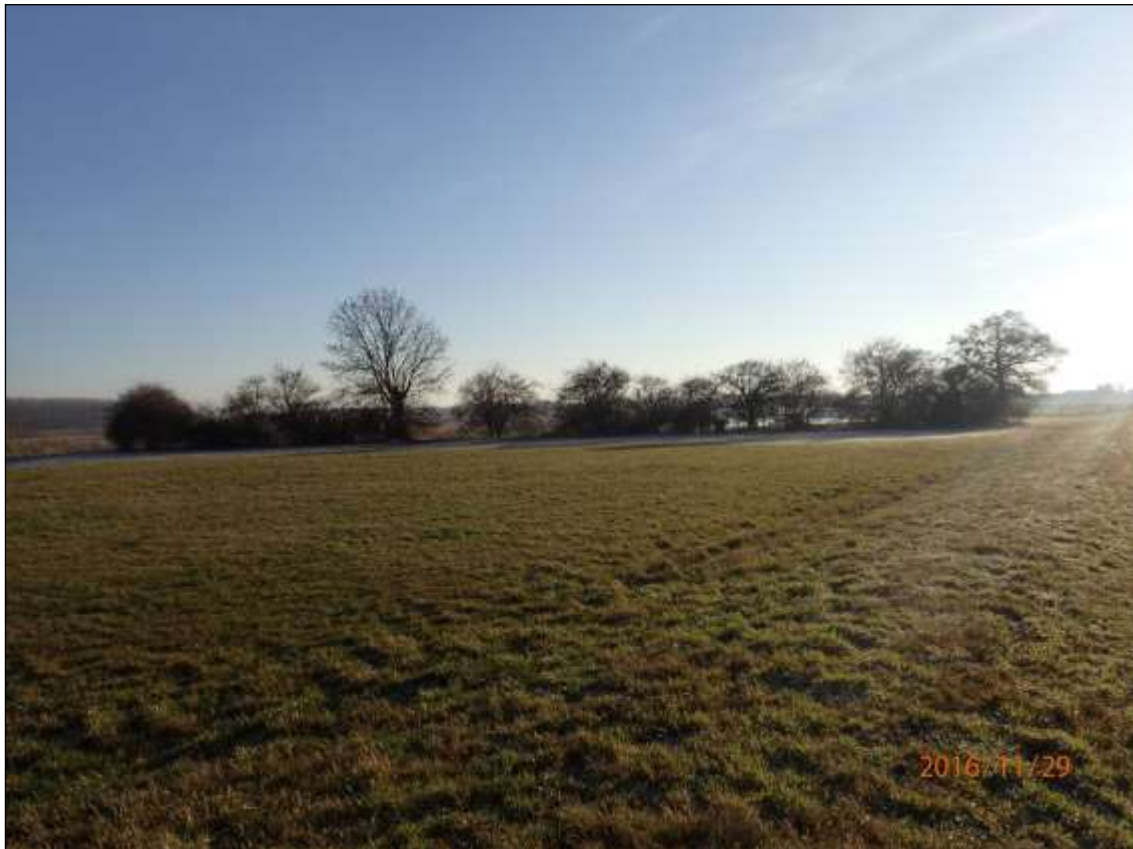
7. Strauch-Hecke / 65 m

Die durchgängige, ca. 65m lange Strauch-Hecke auf einer Böschungskante besteht durchgängig aus alten, mehrfach aus den Stock gesetzten, aber wieder durchgewachsenen Weißdorn-Sträuchern, 1 alte Kopf-Esche mit Habitat Funktion ist vorhanden.

Grundsätzlich weisen alte Heckenstrukturen wie im hier vorliegenden Fall eine hohe ökologische Funktion auf.

Aufgrund des einigermaßen homogenen Wachstums ist von einem gemeinsamen Pflanztermin auszugehen. Das Alter der gesamten Pflanzung wird auf mehr als 50 Jahre geschätzt.

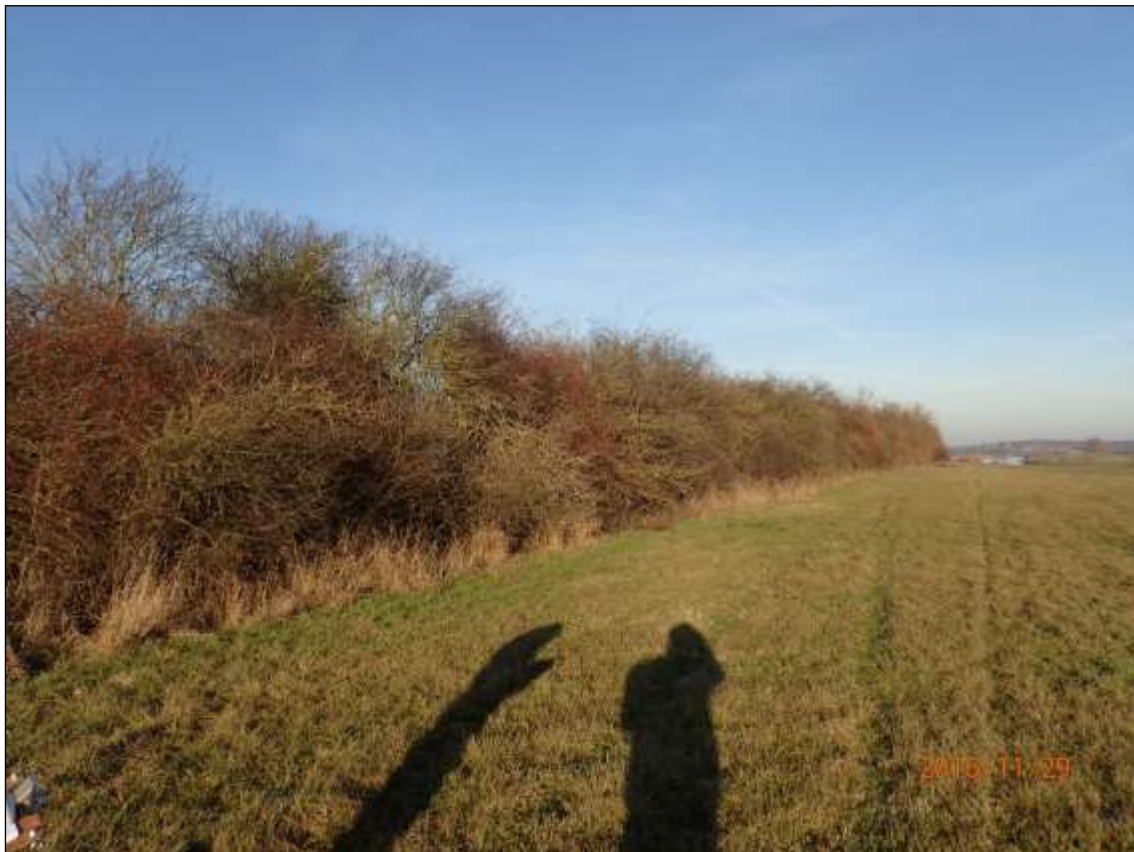
8. Strauch-Hecke / 75 m

Die durchgängige, ca. 75m lange Strauch-Hecke auf einer Böschungskante besteht durchgängig aus alten, mehrfach aus den Stock gesetzten, aber wieder durchgewachsenen Weißdorn-Sträuchern durchwachsen mit Wildrosen.

Grundsätzlich weisen alte Heckenstrukturen wie im hier vorliegenden Fall eine hohe ökologische Funktion auf.

Aufgrund des einigermaßen homogenen Wachstums ist von einem gemeinsamen Pflanztermin auszugehen. Das Alter der gesamten Pflanzung wird auf mehr als 50 Jahre geschätzt.

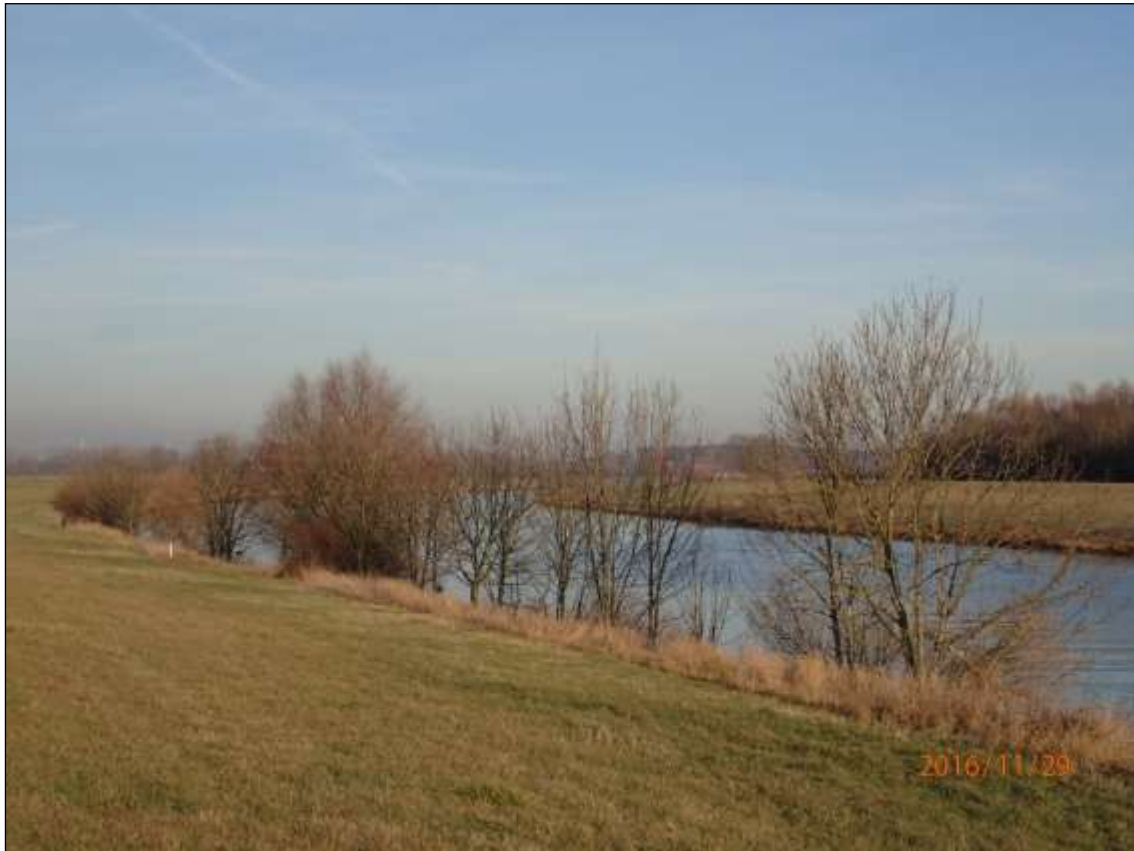
10. Baum-Reihe / entlang des Weser-Ufers

Diese ca. 80m lange Baumreihe besteht aus ca. 20 Jung-Eschen ohne Auffälligkeiten.

Die Jung-Eschenreihe 10 entlang des Weseruferes wird mit hoher Sicherheit vom Abbau nicht betroffen sein und bleibt aufgrund ihres Erhalts hier ohne besondere gutachterliche Bewertung.
