Deckblatt zu Bestands-, Konflikt- u. Maßnahmenplan Nr. 5

Stadt Aurich Landesstraße L 34		Unterlage 9.2
Beginn der Baustrecke: Abschnitt 40, Station 1830		Blatt Nr. 5'
Ende der Baustrecke: Abschnitt 50, Station 44		Reg. Nr.
(Nächster Ort): Aurich Ausbaulänge: rd. 6,842m		Datum
		Zeichen

Neubau eines Radweges an der L34, "Brockzelter Straße"

Bestands-, Konflikt- u. Maßnahmenplan
 Bau-km 2+289 bis Bau-km 2+866
 Maßstab 1 : 500

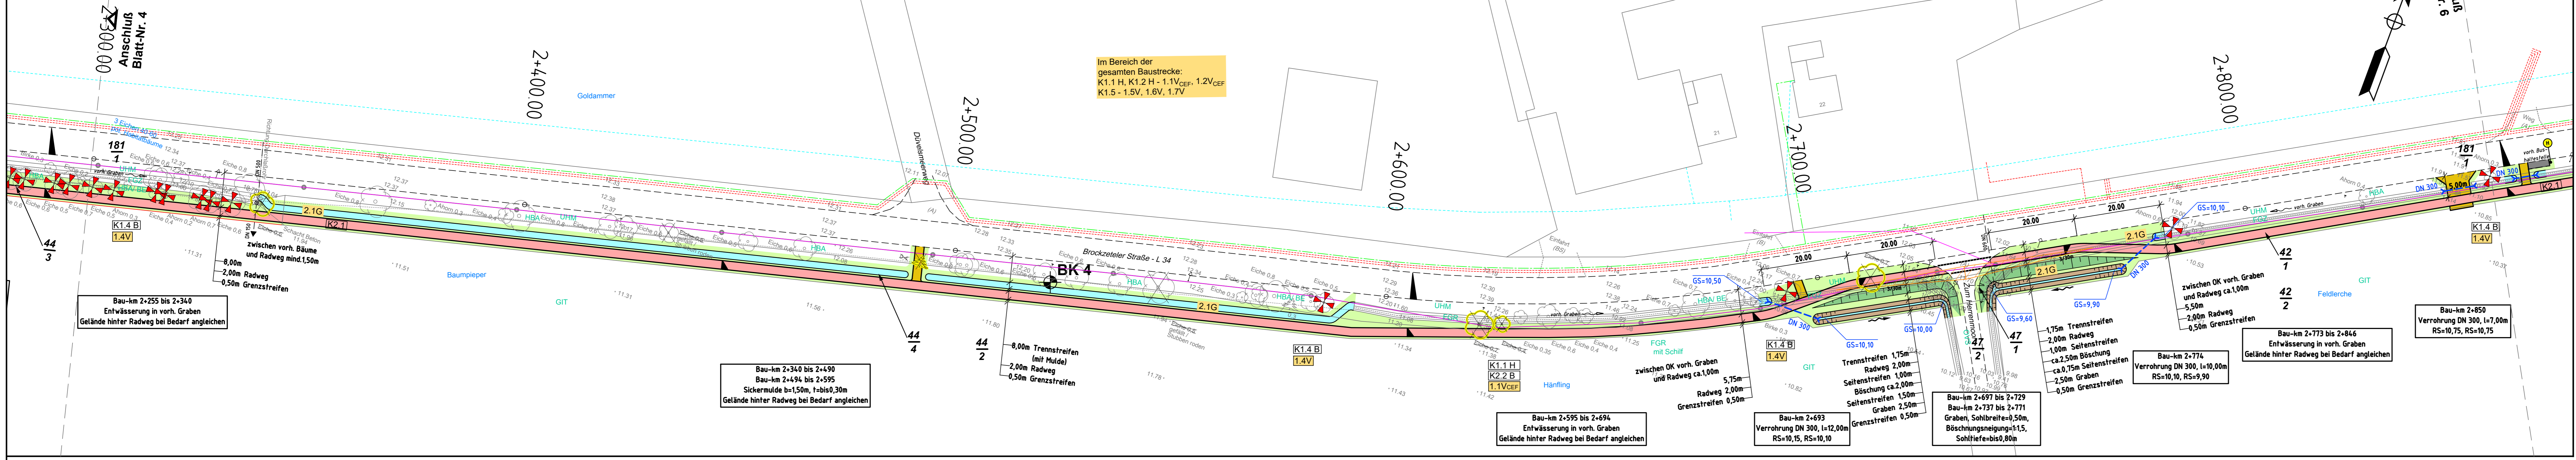
Festgestellte Flechtenbäume 2019 in Pink
 UdB 64 + Kartierung Uwe de Bruyn 2013 mit Baumnummer
 (siehe Unterlage 19.1 LBP bzw. Gutachten)

Angetroffene Vogelarten (z.B.) in blau
 Buchfink, Blaumeise, Kohlemeise, Gartenbaumläufer, Sommergoldhähnchen u.a.
 (siehe Unterlage 19.1 LBP bzw. Gutachten)
