## Windpark Culturweg - Barghorn

Untersuchung der Qualitätskomponente Fische (2019)

November 2019

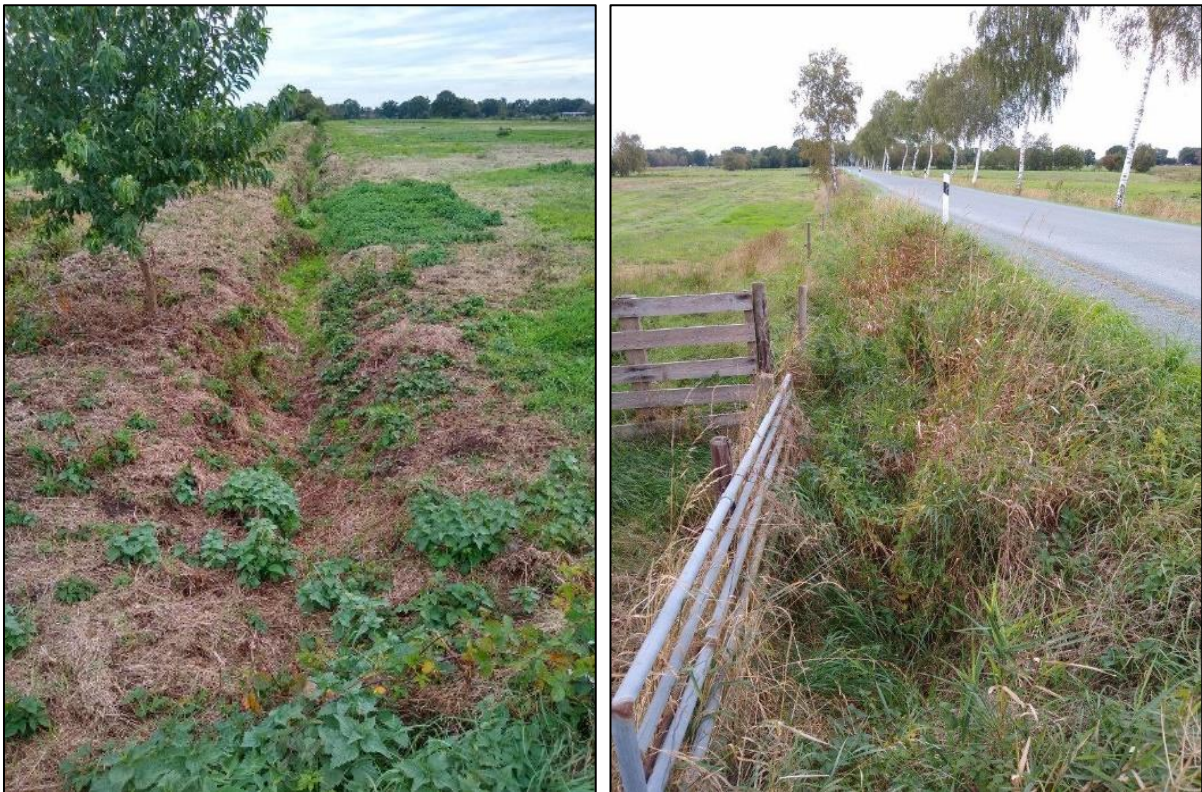
Während der Besichtigung des Geländes am 24. September zeigte sich, dass die meisten der betroffenen Gräben zu diesem Zeitpunkt nicht wasserführend waren. Dies galt insbesondere für die in westlicher Verlängerung des Culturwegs von der Querung durch den Versorgungsweg betroffenen Gräben, die eher als schmale flache Rinnen zu bezeichnen sind (Abb. 1 links). In diesen stichprobenartig betrachteten Grabenabschnitten konnten keine Reste von Makrophyten-Vegetation gefunden werden, sie waren überwachsen von terrestrischen Pflanzen. Gleiches war im geplanten Bogen im Bereich der Oldenbrocker Straße (K 210) zu beobachten (Abb. 1 rechts). Auch die Randgräben dort führten kein Wasser.

Abb. 1: (links) Trockengefallener und überwachsener Graben im nordwestlichen Bereich des Gebietes. (rechts) Straßengraben an der K 210, im Bereich des geplanten Versorgungswegs.

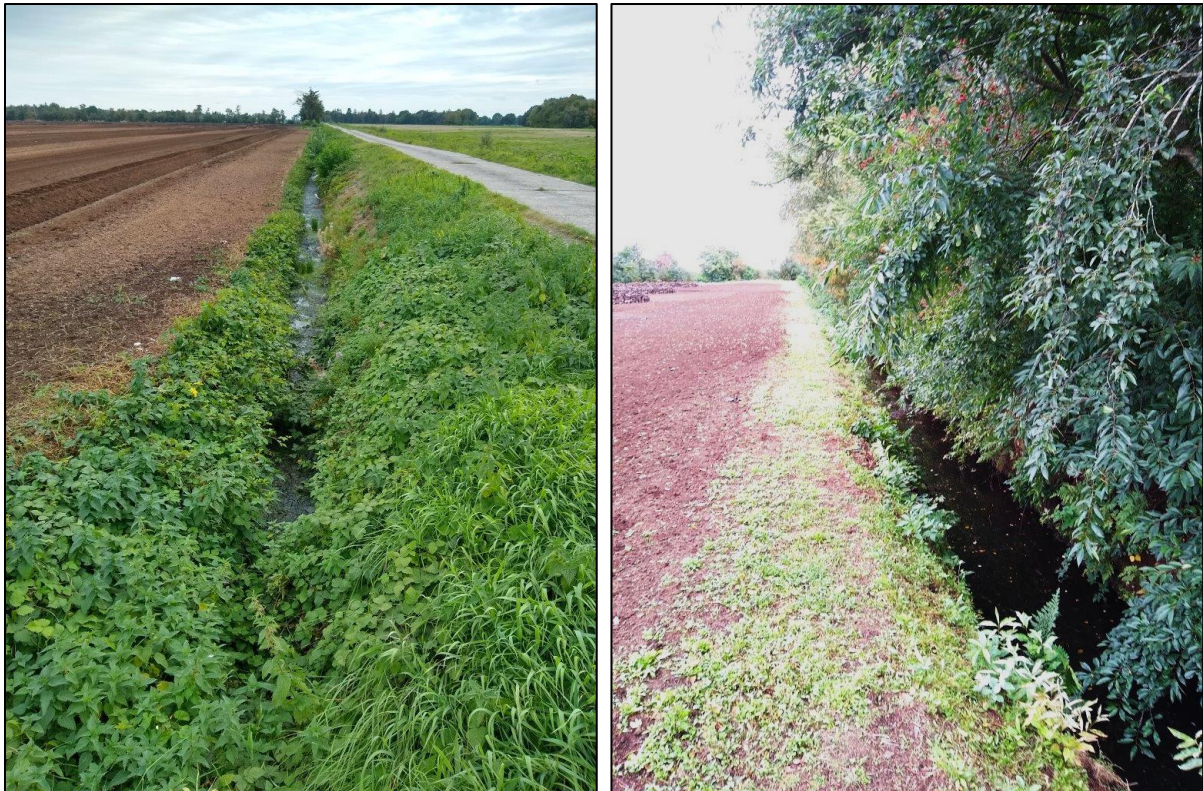
Die Gräben beiderseits des Culturwegs in nördlicher Richtung auf Höhe des Torfabbauggebietes waren ebenfalls größtenteils ausgetrocknet, lediglich in zwei kleinen Bereichen des östlichen Grabens gab es etwas Restwasser (Abb. 2 links). Alle ausgetrockneten Gräben im Gebiet stehen als Lebensraum für die Fischfauna nicht zur Verfügung, so dass dort keine Kartierungen durchgeführt wurden bzw. werden konnten. Einzig der Graben 18.1 (Neue Querzucht), der südlich entlang des Torfabbauggebietes von West nach Ost verläuft, war zum Zeitpunkt der Begehung wasserführend (Abb. 2 rechts). In diesem Verbandsgewässer 2. Ordnung wurden die Beprobungen mittels Elektrofischerei durchgeführt.

Abb. 2: (links) östlicher Graben entlang des Culturwegs mit Restfeuchtigkeit. (rechts) Graben 18.1 südlich des Torfabbaugebiets.

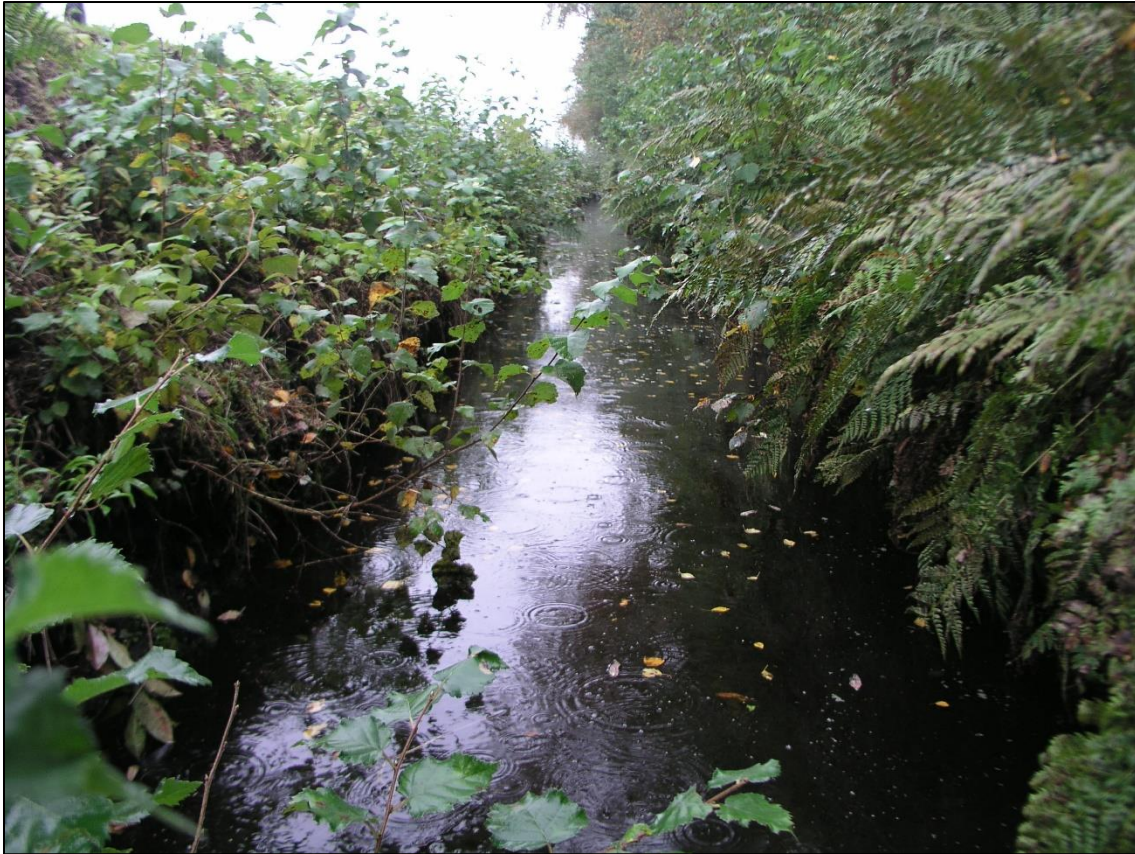
Die Beprobungsstrecke T1 (Abb. 4 und Abb. 5) war ein kastenförmig ausgestochener, künstlicher Grabenlauf mit schwacher Strömung, einer mittleren Tiefe von 0,3-0,5 m und einer Breite von 1-2 m. An beiden steilen Uferseiten war ein dichter Pflanzenbewuchs vorhanden, wobei das nördliche Ufer von Hochstauden ohne Gehölze und das südliche Ufer mit Hochstauden und Gehölzen bewachsen war. Wegen dieses Bewuchses lag die Beschattung zwischen 40 und 80 %. Im Gewässer war eine Menge an Totholz zu finden, von kleinsten Partikeln bis hin zu großen Ästen. Das Sediment war vor allem torfig und noch größtenteils faulig, was auf eine Sauerstoffarmut bedingt durch mikrobiologische Prozesse hindeutet.

Auf der gesamten Länge der Beprobungsstrecke T1 konnten keine Fische gefangen werden. Beim stichprobenartigen Durchharken des Sediments wurden ebenfalls keinerlei Großmuscheln gefunden.

Abb. 4: Beprobungsstrecke T1 mit Blickrichtung stromabwärts und dichtem Uferbewuchs.

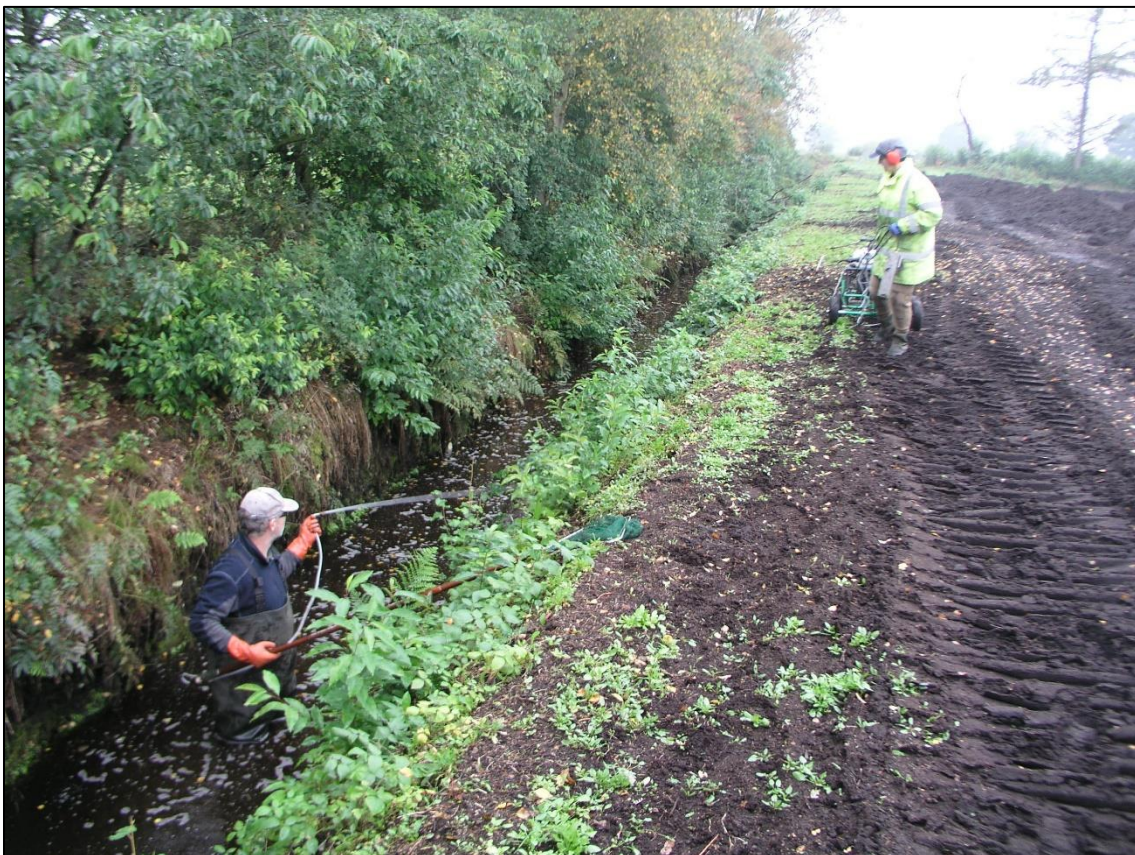
Abb. 5: Elektrofischung im Graben 18.1 an T1.

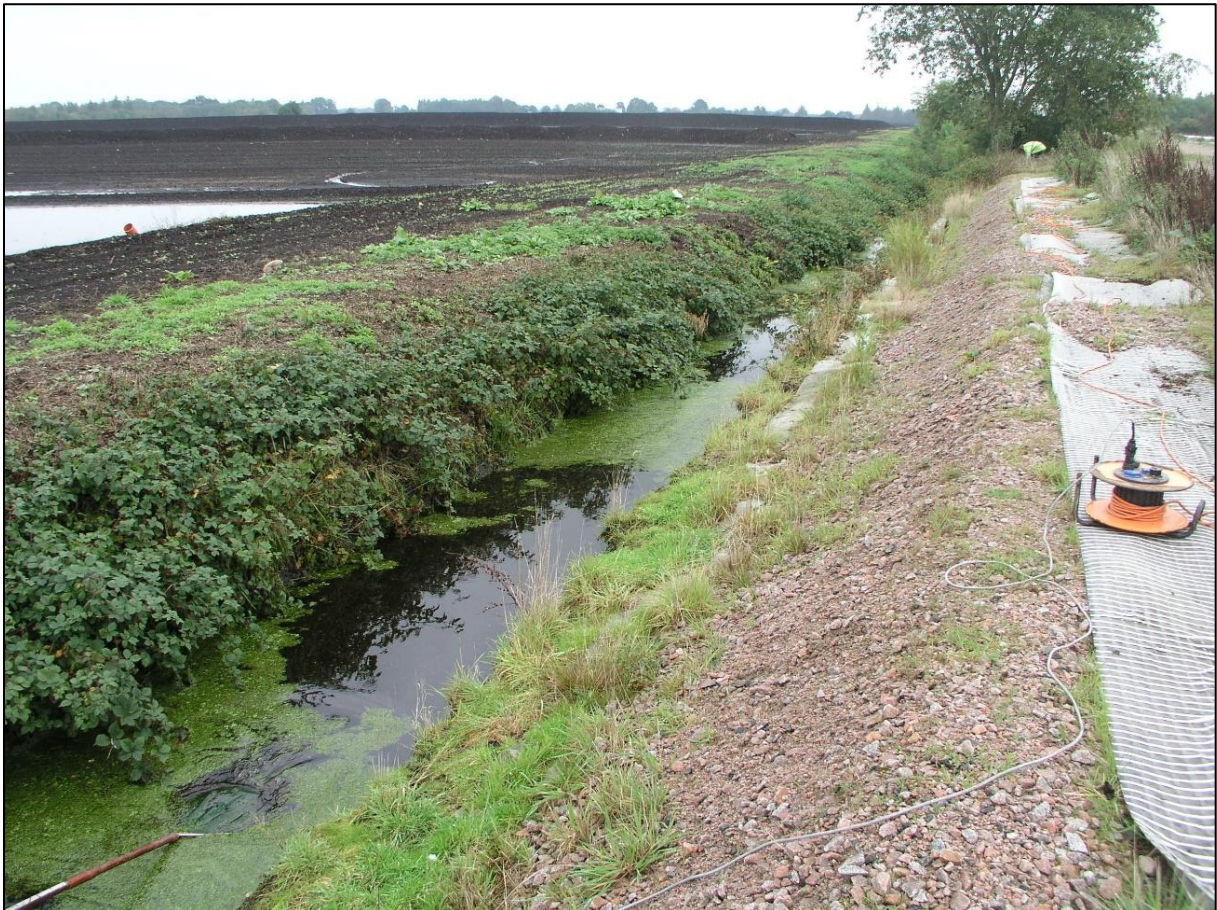
Die Beprobungsstrecke T2 (Abb. 6 und Abb. 7) war ebenfalls ein künstlich ausgestochener, kastenförmiger Graben mit leichter Strömung. Breite und Tiefe lagen bei 1-2 m bzw. 0,3-0,5 m. Allerdings war der Uferbewuchs hier, unterschiedlich zu T1, vor allem durch Hochstauden bestimmt und fast gehölzfrei. Die Beschattung fiel dementsprechend geringer aus und lag bei unter 40 %. Der Grund des Grabens war auch hier dominiert von abgelagertem, teilweise faulendem Torf, was wiederum auf starken Sauerstoffverbrauch schließen ließ. Im Gegensatz zu T1 konnten hier submerse und schwimmend-flutende Makrophyten gefunden werden. Totholz war deutlich weniger und nur in kleinen Fragmenten vorhanden.

Auch an T2 konnten keine Fische gefunden werden. Großmuscheln waren ebenfalls nicht nachweisbar.

Abb. 6: Beprobungsstrecke T2 am Graben 18.1. Das stark veränderte Ufer ist deutlich zu erkennen.

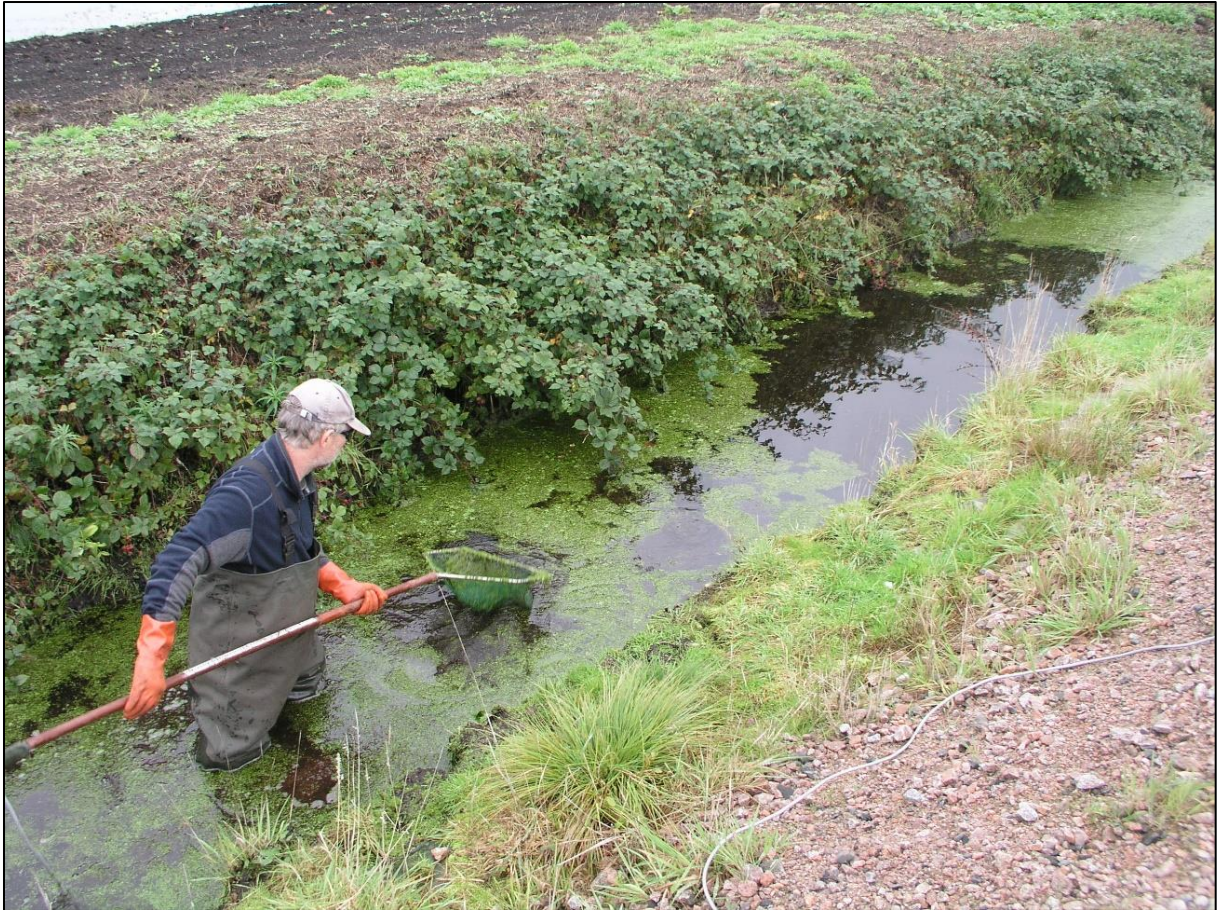
Abb. 7: Elektrobefischung im Graben 18.1 an T2.

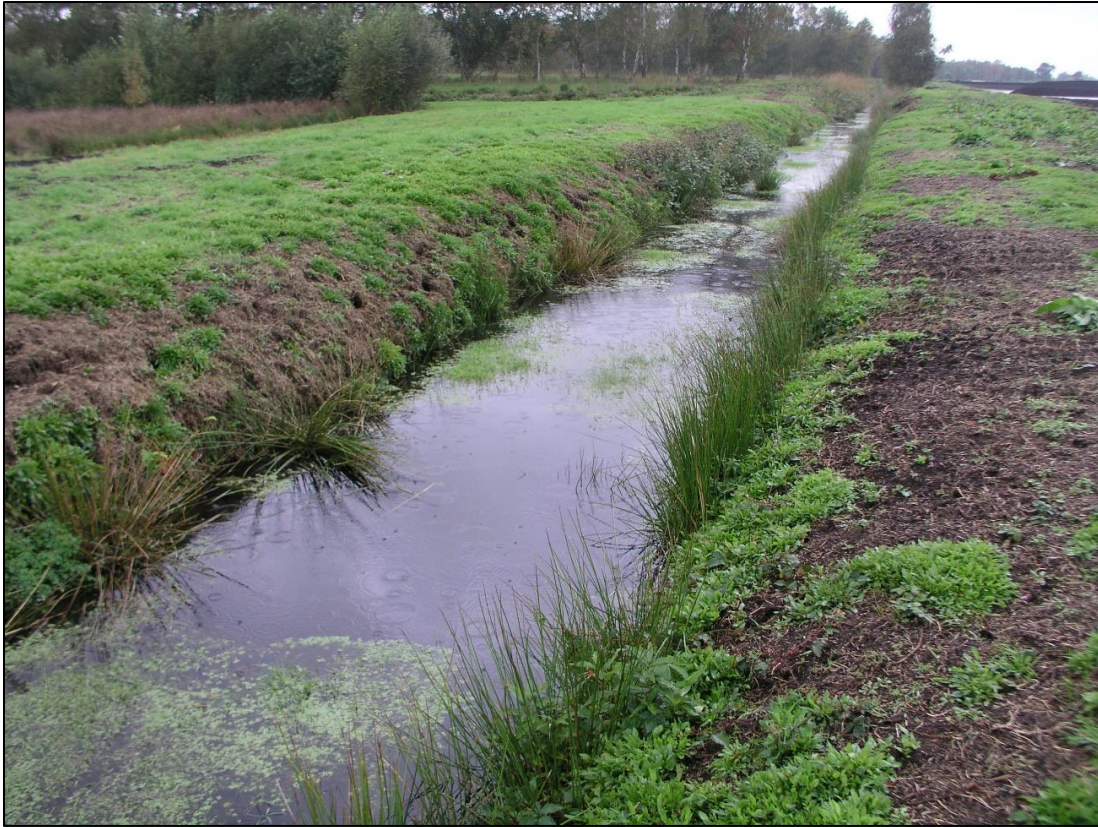
Transekt 3 (T3) (Abb. 8 und Abb. 9) war ebenfalls ein kastenförmig ausgestochener Graben, wie auch an T1 und T2. Im Gegensatz zu diesen beiden Transekten war das Gewässer hier jedoch breiter (2-5 m) und tiefer (0,5-1 m). Am Ufer wuchsen vor allem Hochstauden und Kräuter ohne Gehölze. Somit fiel die Beschattung auch nur mit maximal 40 % aus. Das Sediment war, wie an den anderen Transekten vor allem Torf. Auf dieser Strecke wurden teilweise auch anthropogene Müllablagerungen gefunden. In diesem Bereich gab es einige kleine Stücke Totholz sowie einige etwas größere Äste. Außerdem waren streckenweise einige submerse sowie schwimmend-flutende Makrophyten vorhanden (vor allem *Lemna* sp., die Wasserlinse).

Wie schon zuvor wurden auch in diesem Bereich des Grabens 18.1 keinerlei Fische gefangen. Großmuscheln wurden ebenfalls nicht gefunden.

Abb. 8: Beprobungsstrecke T3 am Graben 18.1. Das Ufer ist hier deutlich flacher als an T1 und T2. Außerdem ist der Graben 18.1 hier tiefer und breiter als an der beiden zuvor beprobten Transekten.

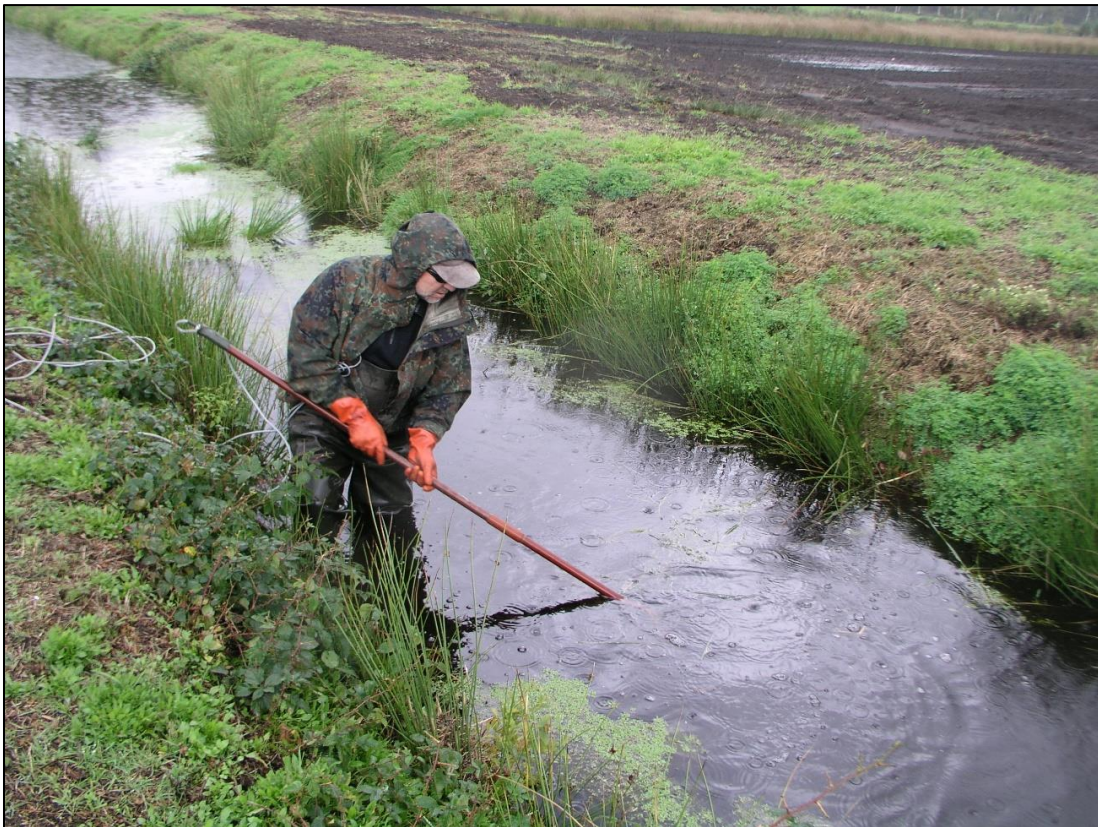
Abb. 9: Elektrofischung an T3 im Graben 18.1.
