Antrag auf Bewilligung einer Grundwasser- entnahme aus dem Fuhrberger Feld durch die Wasserwerke Elze-Berkhof und Fuhrberg mit den Fassungen Lindwedel, Berkhof und Fuhrberg

Teil B 4.4-b – Anhang 1 und 2 **Fauna-Flora-Habitat Verträglichkeitsuntersuchung**

September 2020 / August 2023

**Trinkwasser-
gewinnung
Hannover-Nord**

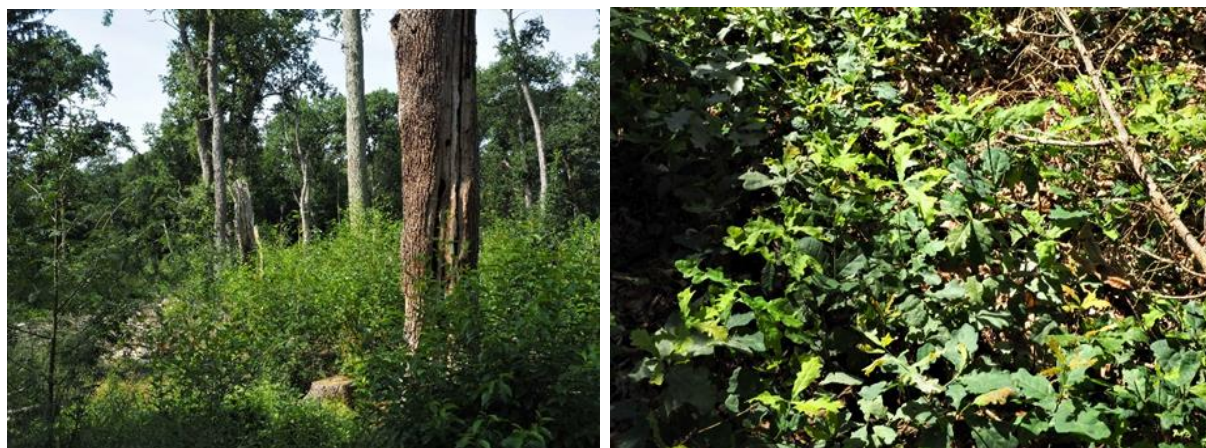
Abb. 1 A+B: LRT 9190 im zentralen Bereich des Hellern mit Eichen-Naturverjüngung (rechtes Foto) – ohne Fichten (linkes Foto) wie noch 2014 kartiert (mit 0,758 ha mit Erhaltungszustand C ausgewiesen)

Im Hinblick auf eine Verbesserung des Erhaltungszustandes von Einzelflächen des LRT`s 9190 bzw. der Ausprägung der Strauch- und Krautschicht ist in diesem Zusammenhang Folgendes zu berücksichtigen: Bei Geländebegehungen in 2021 wurden Eichen-Naturverjüngungen im Gebiet auf Teilflächen des LRT 9190 mit Erhaltungszustand **B** und **C** festgestellt. Dies bedeutet, dass eine neue Eichengeneration unter den aktuellen Standortbedingungen aufwachsen kann, insbesondere wenn Wildverbiss ausgeschlossen und Übershattung waldbaulich vorgebeugt wird³. Aus Flächen mit altem Baumbestand sind die im Bewirtschaftungsplan noch aufgeführten Fichtenbestände überwiegend entnommen worden, die vermutlich u. a. zu der Beurteilung zu der Einstufung als Erhaltungszustands **C** geführt hatten. Kraut- und auch Strauchschicht wurden indes mit einem günstigen Erhaltungszustand bewertet. Bestände des LRT 9160 östlich der Wietze weisen ein Alter von mindestens 27 und 37 Jahren (s. Tab. 1A) auf. Diese noch relativ jungen Bestände dürften sich mit dem Wurzelwachstum an die derzeitigen Standortgegebenheiten anpassen. Auch hier darf erwartet werden, dass sich der als ungünstig eingestufte **C**-Zustand allein mit zunehmendem Baumalter künftig verbessern wird.
