Antrag auf Bewilligung einer Grundwasser- entnahme aus dem Fuhrberger Feld durch die Wasserwerke Elze-Berkhof und Fuhrberg mit den Fassungen Lindwedel, Berkhof und Fuhrberg

Teil B 6 - Anhang 3

Gewässerkundlicher Fachbeitrag nach Wasserrahmenrichtlinie (Steckbriefe der Referenzstrecken)

September 2020

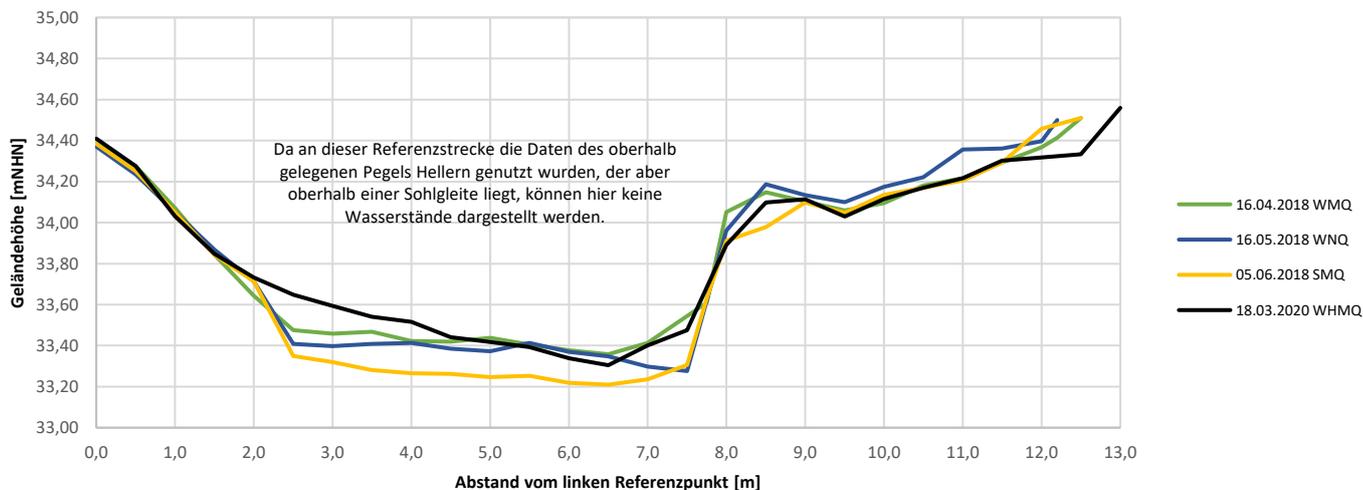
GEWÄSSERPROFIL: (Blickrichtung stromab)

SOHLSUBSTRAT:

fs-mS;u'

8% Schluff, 32 % Feinsand, 59,7 % Mittel- bis Grobsand, 0,3 % Kies

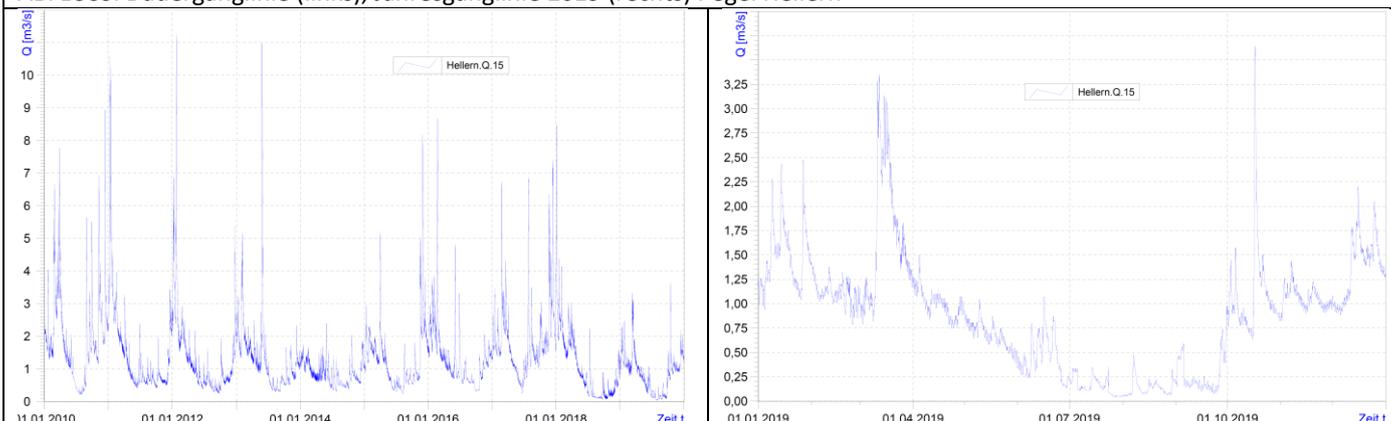
ABFLUSS: Dauerganglinie (links), Jahressganglinie 2019 (rechts) Pegel Hellern

Für die Beurteilung der Abflüsse an dieser Referenzstrecke wurden die Abflüsse am Pegel „Hellern“ genutzt. Dieser liegt ca. 300 m oberhalb der Referenzstrecke.

Auch in den Sommermonaten der hier dargestellten Extremjahre war noch ein Mindestabfluss von 40 - 50 l/s vorhanden. Die Wietze wies allerdings im Sommer Niedrigstwerte über längere Zeiträume auf. Auch in den Wintermonaten 2018/2019 und 2019/2020 werden nicht die sonst üblichen Mittelwasserstände erreicht. Die Hochwasserspitzen blieben ebenfalls deutlich unter den sonst üblichen Werten. Allerdings lagen auch die Niederschläge, z. B. im Frühsommer 2019, unter den langjährigen Mittelwerten.

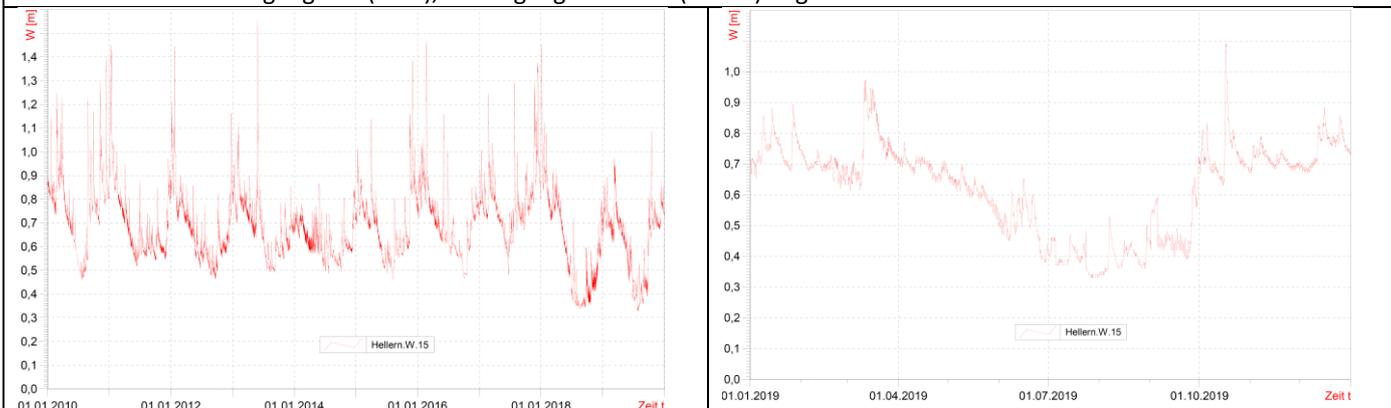
WASSERSTAND: Dauerganglinie (links), Jahressganglinie 2019 (rechts) Pegel Hellern

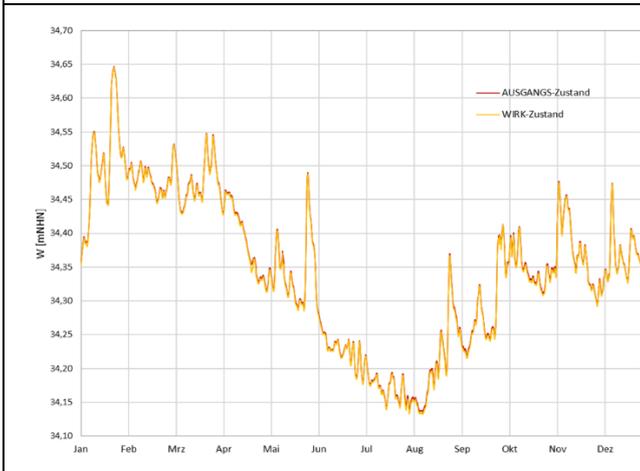
WASSERSTAND: Charakteristischer Jahresgang im AUSGANGS- und WIRK-Zustand

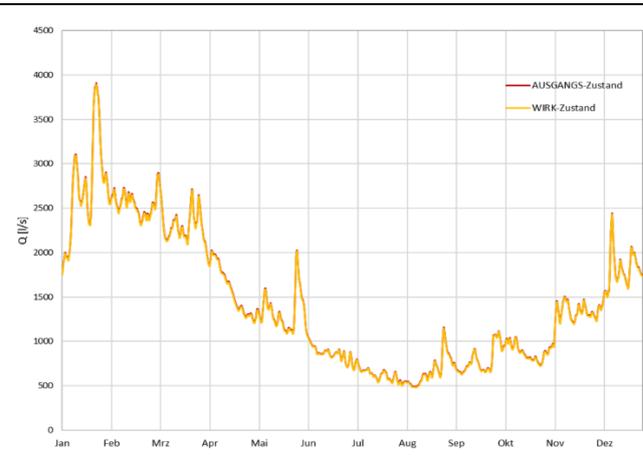
ABFLUSS: Charakteristischer Jahresgang im AUSGANGS- und WIRK-Zustand

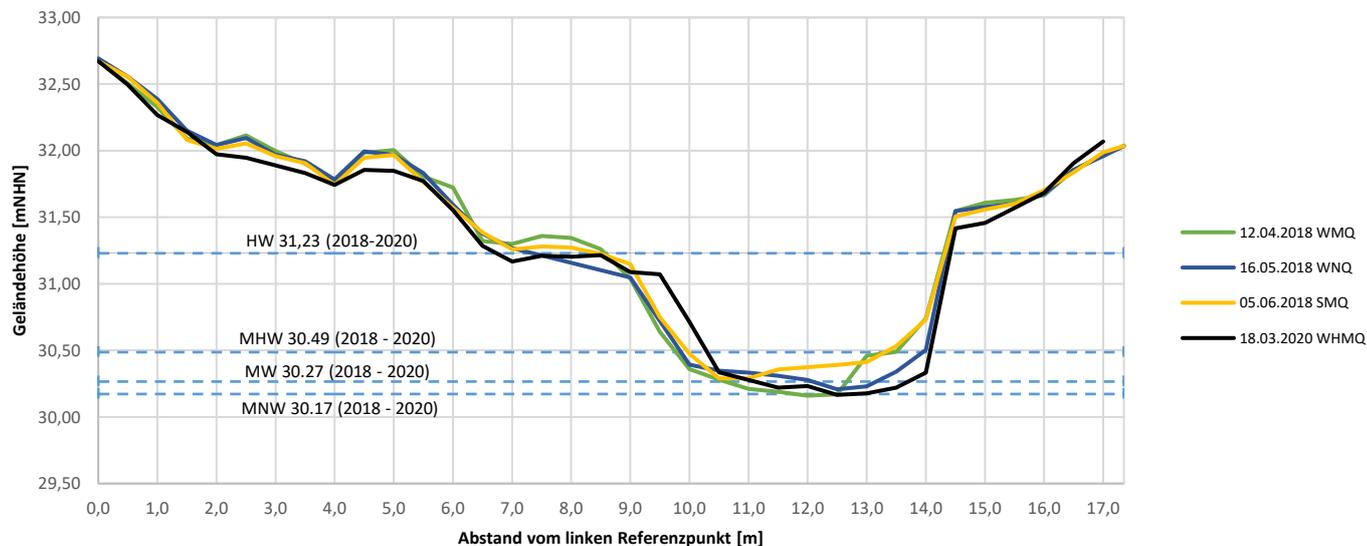
GEWÄSSERPROFIL: (Blickrichtung stromab)

SOHLSUBSTRAT:

mS-gS

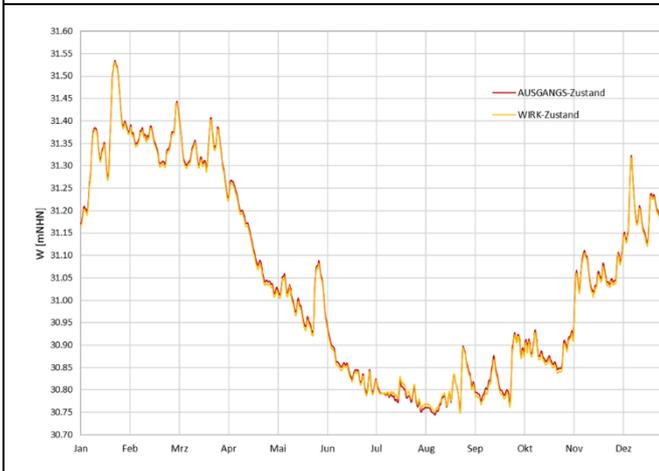
WASSERSTAND: Charakteristischer Jahresgang im AUSGANGS- und WIRK-Zustand

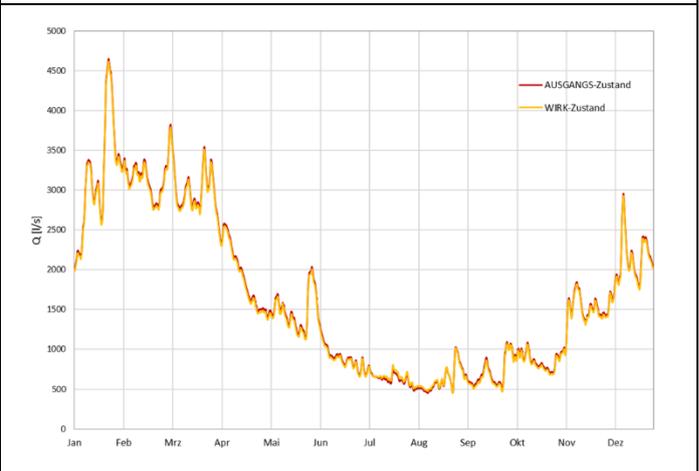
ABFLUSS: Charakteristischer Jahresgang im AUSGANGS- und WIRK-Zustand

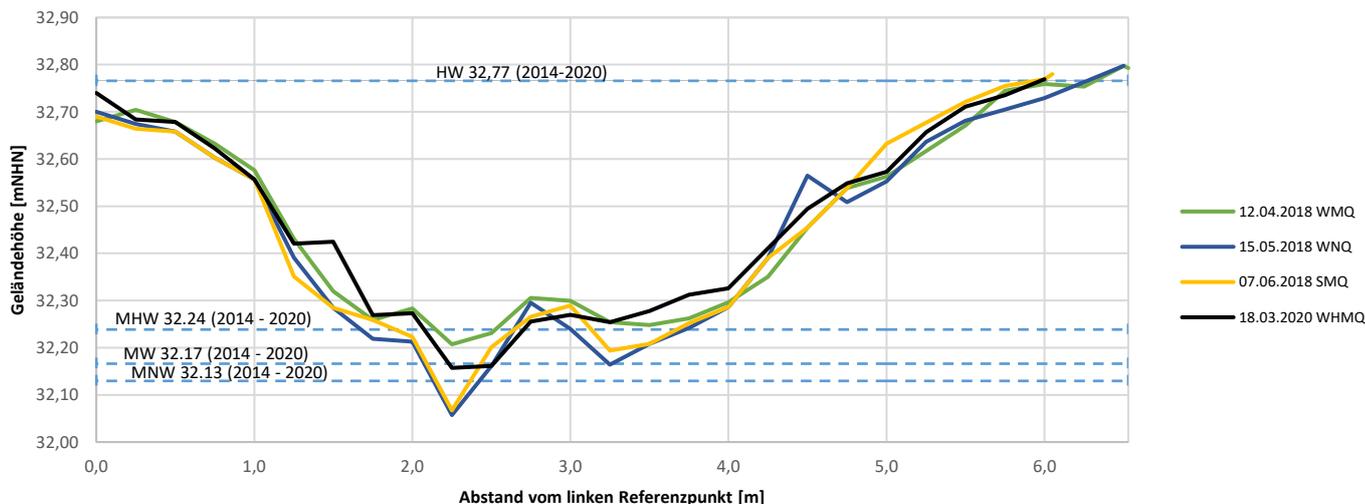
GEWÄSSERPROFIL: (Blickrichtung stromab)

SOHLSUBSTRAT:	fs-mS;u'	12% Schluff, 36% Feinsand, 52 % Mittel- bis Grobsand
---------------	----------	--

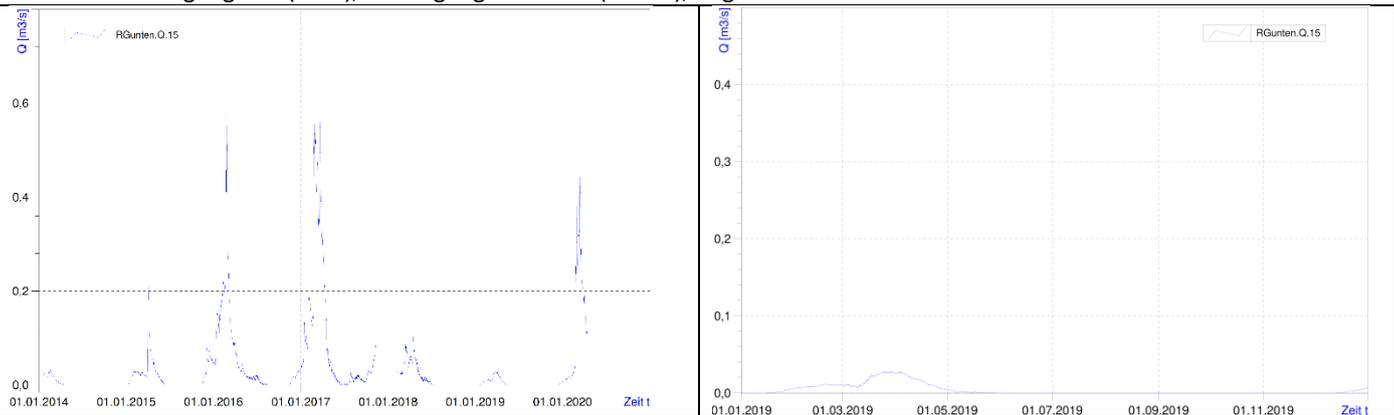
ABFLUSS: Dauerganglinie (links), Jahresganglinie 2019 (rechts), Pegel Rixförder Graben unten

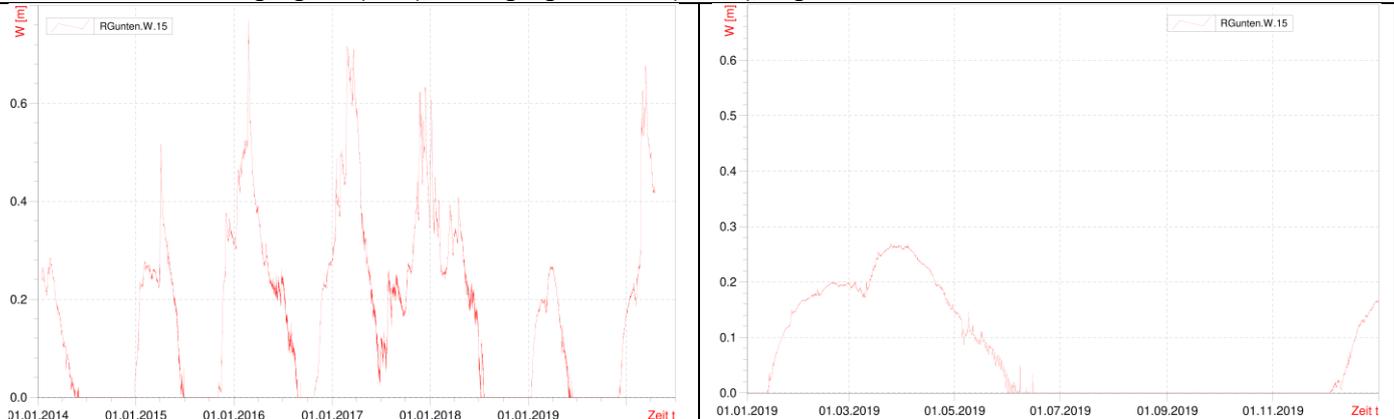
WASSERSTAND: Dauerganglinie (links), Jahresganglinie 2019 (rechts), Pegel Rixförder Graben unten

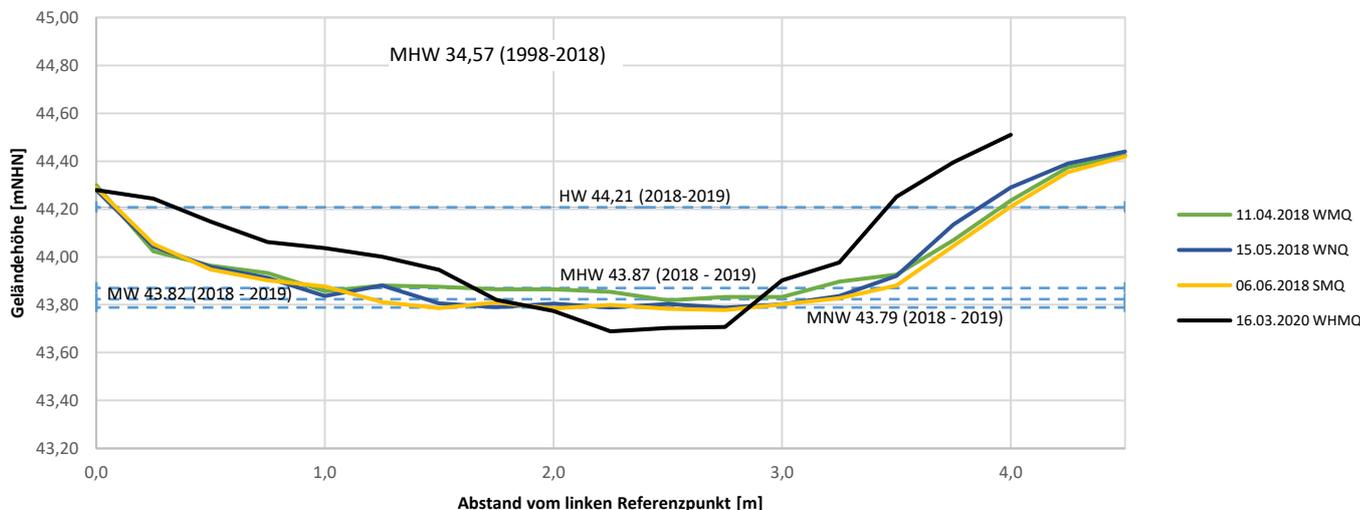
GEWÄSSERPROFIL: (Blickrichtung stromab)

SOHLSUBSTRAT: mS;fs,gs' 15 % Feinsand, 74,9 % Mittel- bis Grobsand, 0,1 % Kies

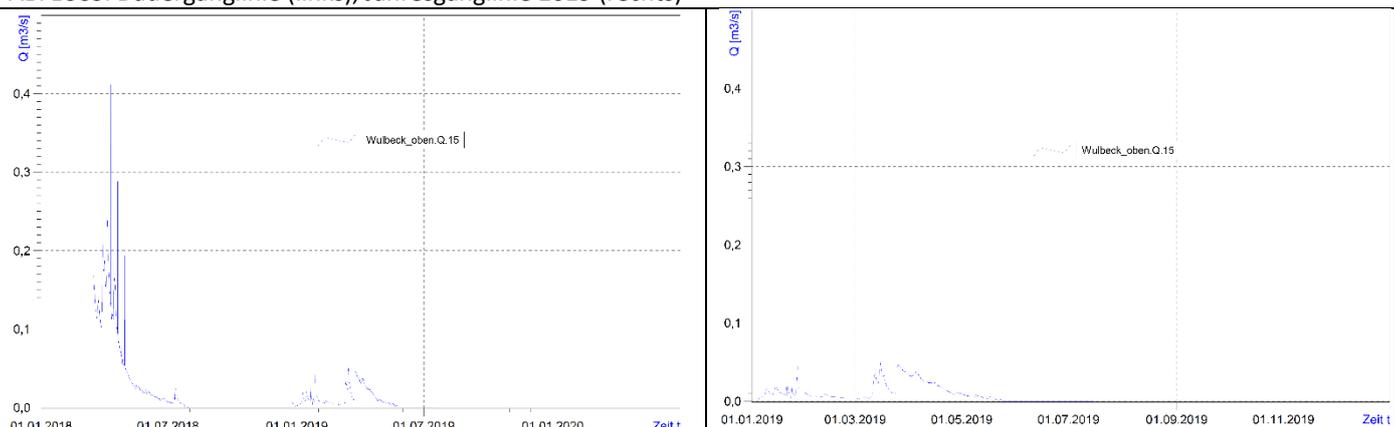
ABFLUSS: Dauerganglinie (links), Jahressganglinie 2019 (rechts)

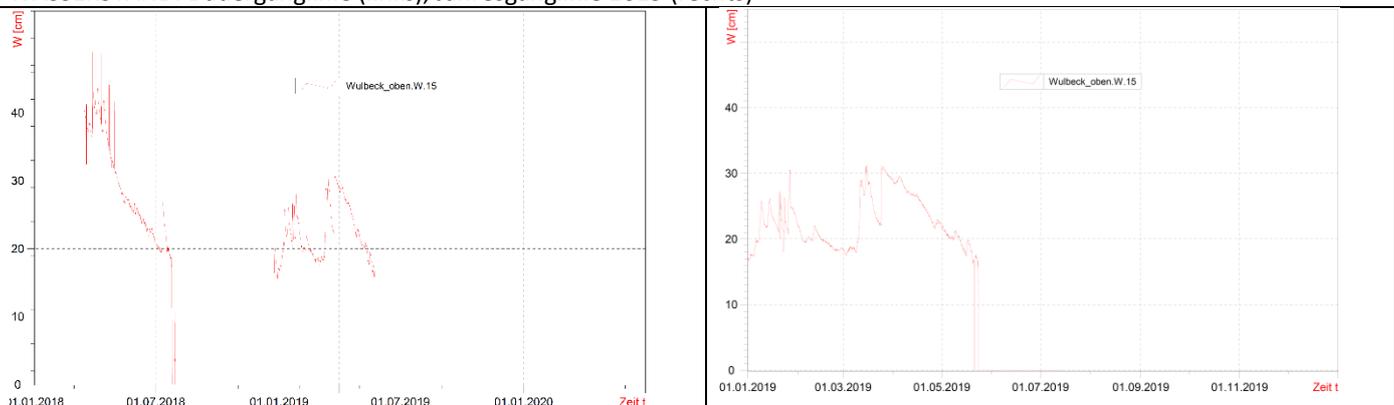
WASSERSTAND: Dauerganglinie (links), Jahressganglinie 2019 (rechts)

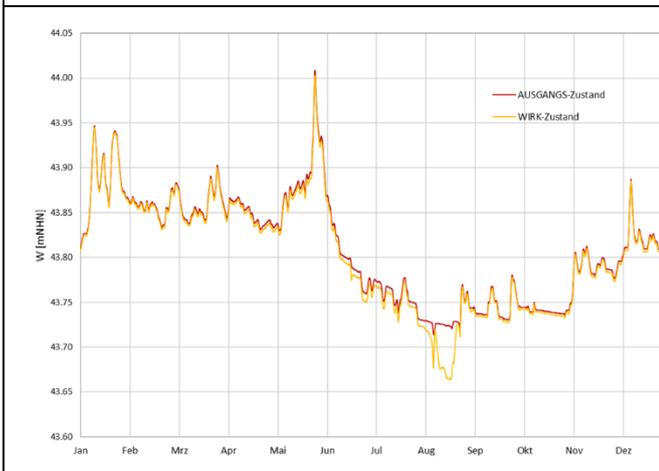
WASSERSTAND: Charakteristischer Jahresgang im AUSGANGS- und WIRK-Zustand

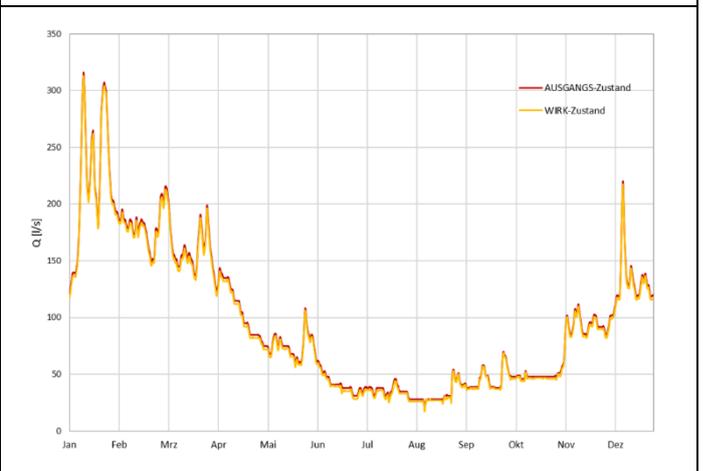
ABFLUSS: Charakteristischer Jahresgang im AUSGANGS- und WIRK-Zustand

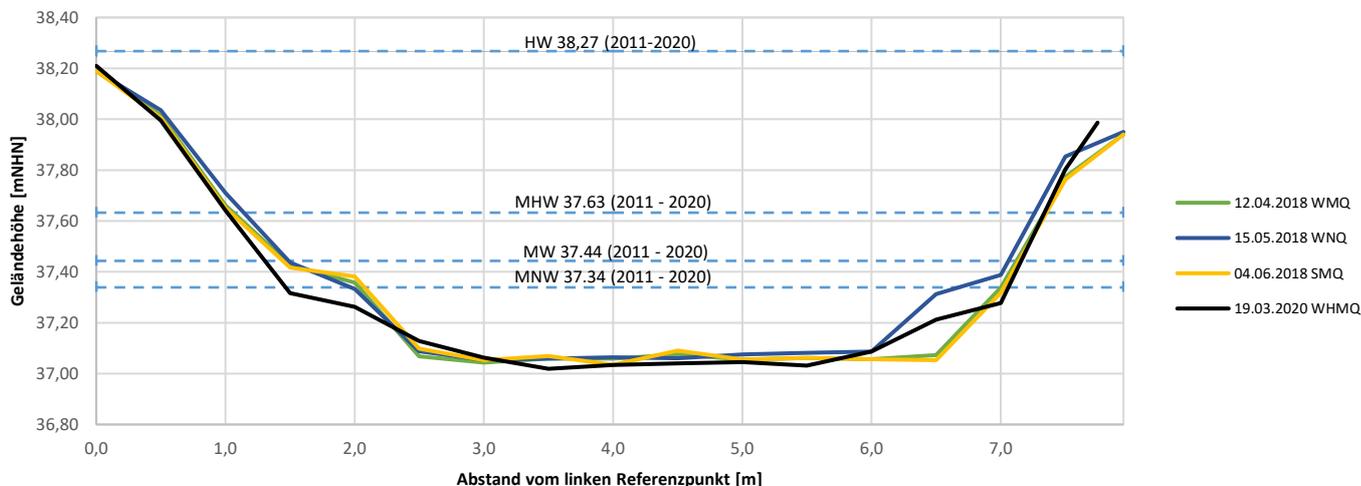
GEWÄSSERPROFIL: (Blickrichtung stromab)

SOHLSUBSTRAT:

Fs-mS;u',gs'

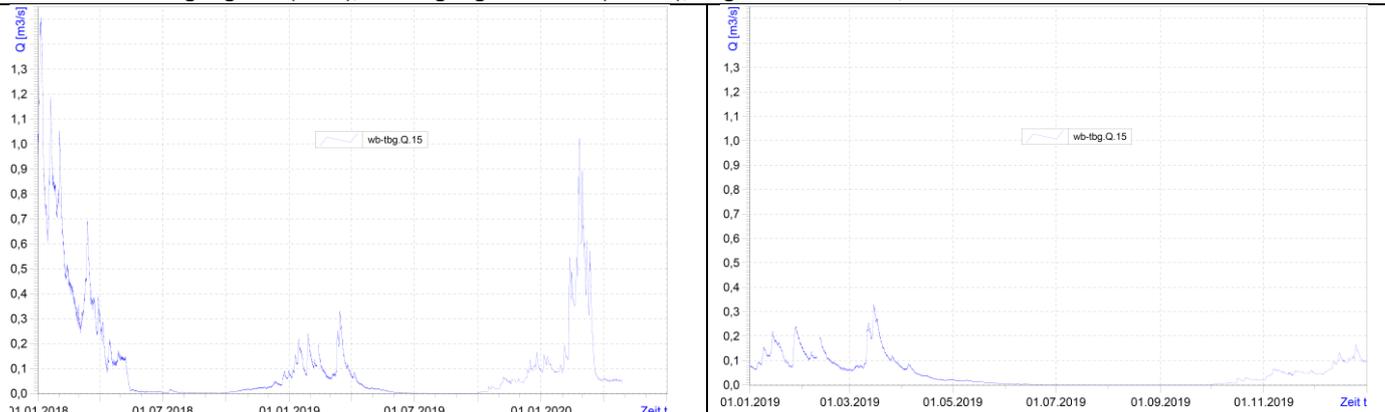
ABFLUSS: Dauerganglinie (links), Jahresganglinie 2019 (rechts), Pegel Tiefenbruch / Wulbeck

Für diese Referenzstrecke wurde der Pegel „Tiefenbruchgraben“/Wulbeck) genutzt, der sich unmittelbar bei der Referenzstrecke befindet.

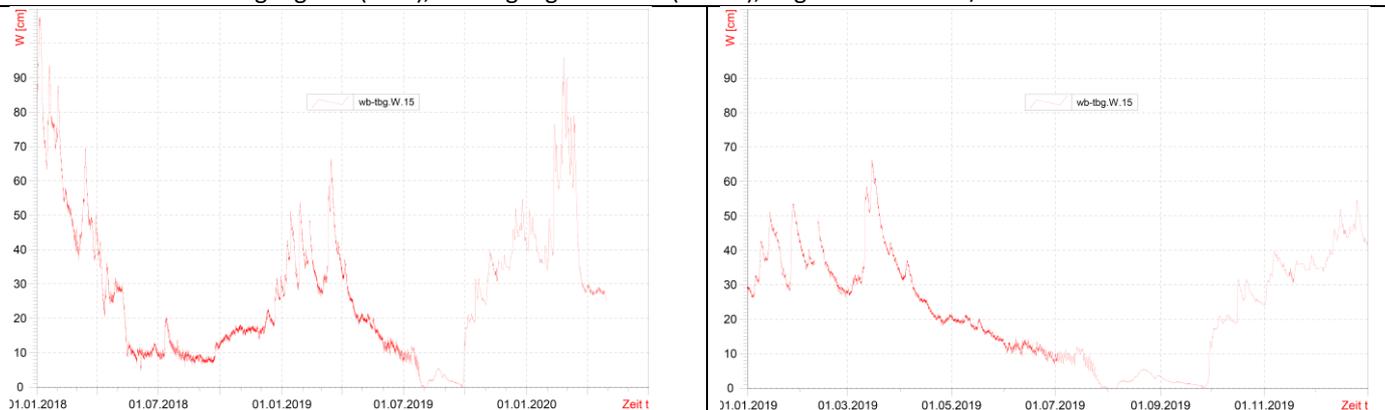
WASSERSTAND: Dauerganglinie (links), Jahresganglinie 2019 (rechts), Pegel Tiefenbruch / Wulbeck

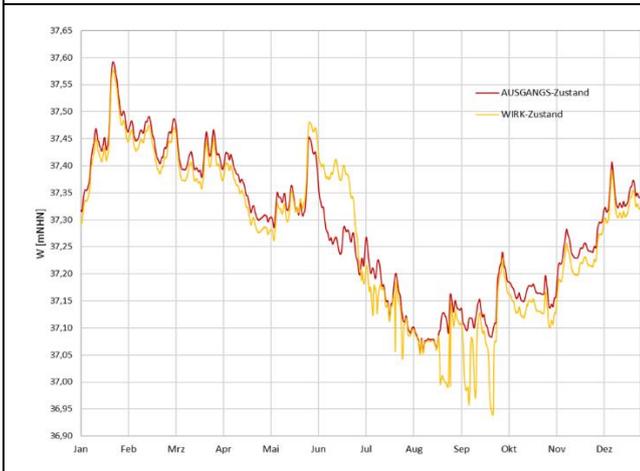
WASSERSTAND: Charakteristischer Jahresgang im AUSGANGS- und WIRK-Zustand

In der Wulbeck beginnt die Reduzierung des Abflusses bereits an der Referenzstrecke „Wulbeck oben“. Sie verstärkt sich dann in Fließrichtung und erreicht an der Referenzstrecke „Wulbeck mitte“ (Pegel „Tiefenbruchgraben (Wulbeck)“) ihr Maximum mit Reduzierungen von bis zu 30 l/s in den Wintermonaten. Dies hat bei den dann vorhandenen Abflüssen keinen Einfluss auf den Abflussvorgang.

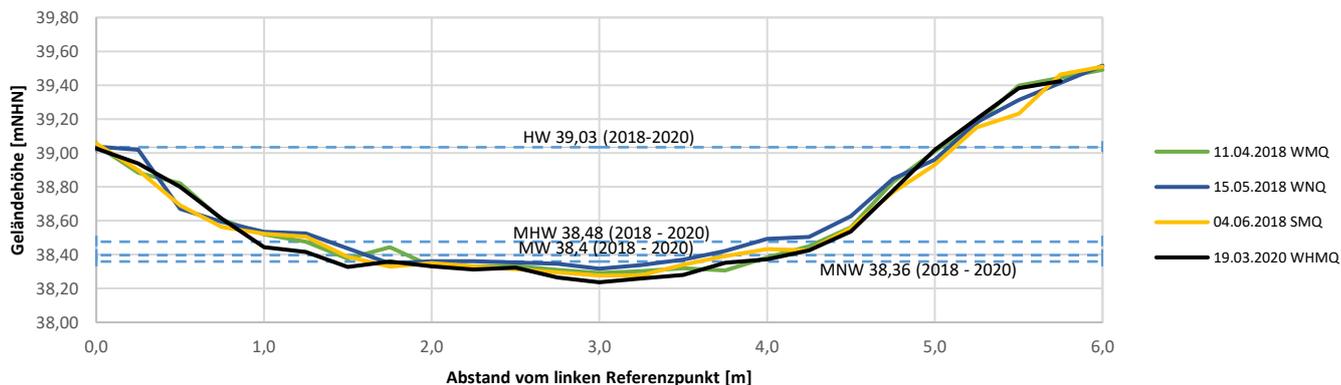
GEWÄSSERPROFIL: (Blickrichtung stromab)

SOHLSUBSTRAT:

mS;fs',gs'

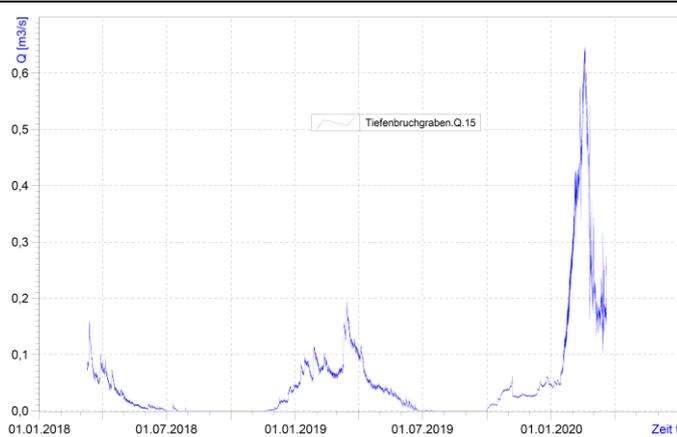
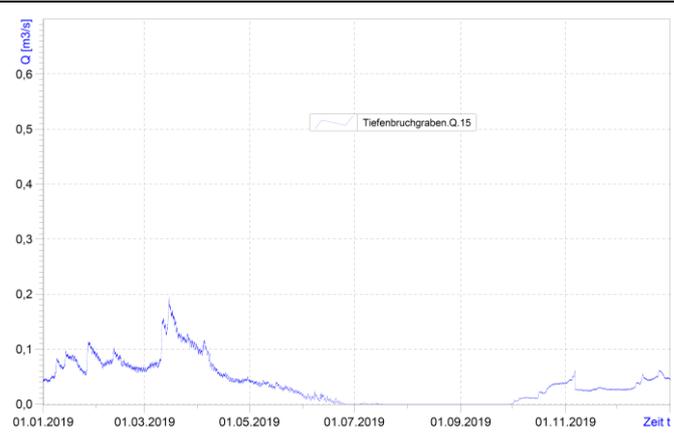
ABFLUSS: Dauerganglinie (links), Jahreganglinie 2019 (rechts)

Die Wasserführung des Tiefenbruchgrabens ist schon heute, zumindest in den Sommermonaten, angespannt. In den Extremjahren 2018 und 2019 war der Tiefenbruchgraben über mehrere Monate trocken gefallen.

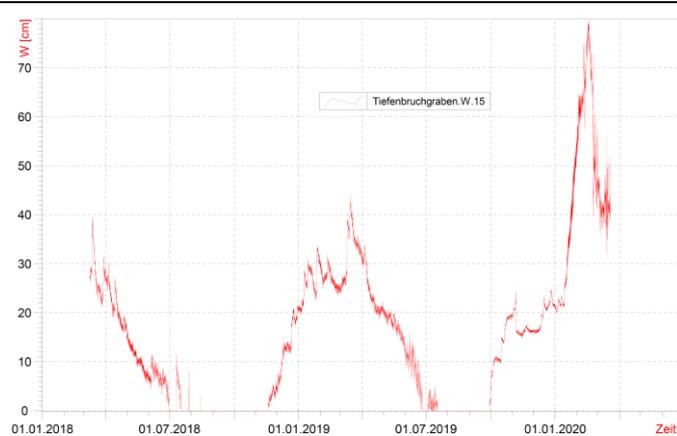
WASSERSTAND: Dauerganglinie (links), Jahreganglinie 2019 (rechts)

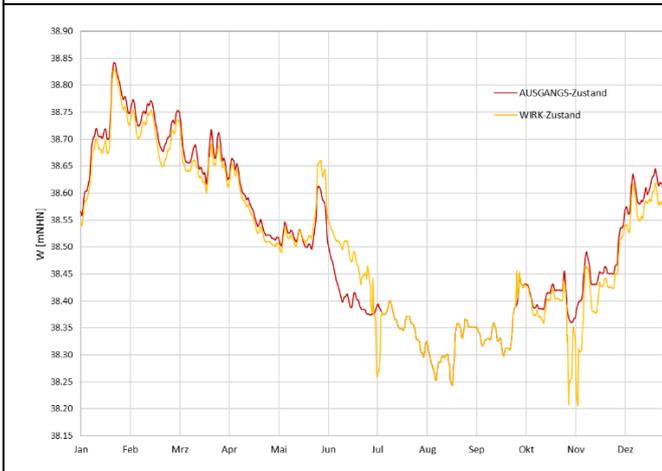
WASSERSTAND: Charakteristischer Jahresgang im AUSGANGS- und WIRK-Zustand

Im Tiefenbruchgraben sind in den Wintermonaten die Reduzierungen des Abflusses mit bis zu 15 l/s größer. Bei den dann vorhandenen Abflüssen von mindestens 200 l/s ist dies jedoch unbedenklich. In den Sommermonaten ist eine Veränderung der bereits geringen Abflüsse und der geringen Wasserstände nicht messbar.

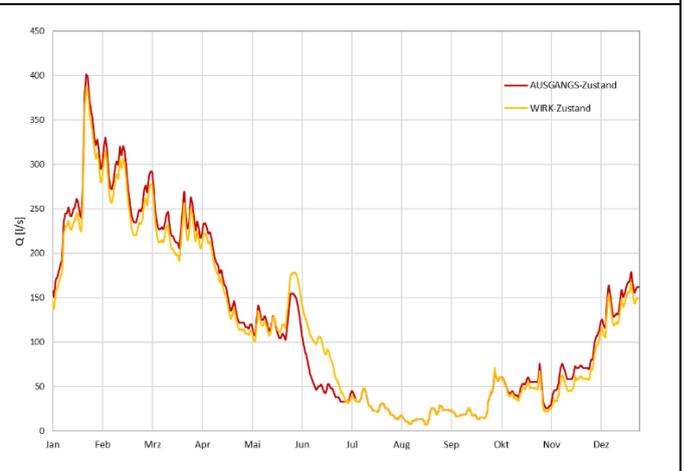
ABFLUSS: Charakteristischer Jahresgang im AUSGANGS- und WIRK-Zustand

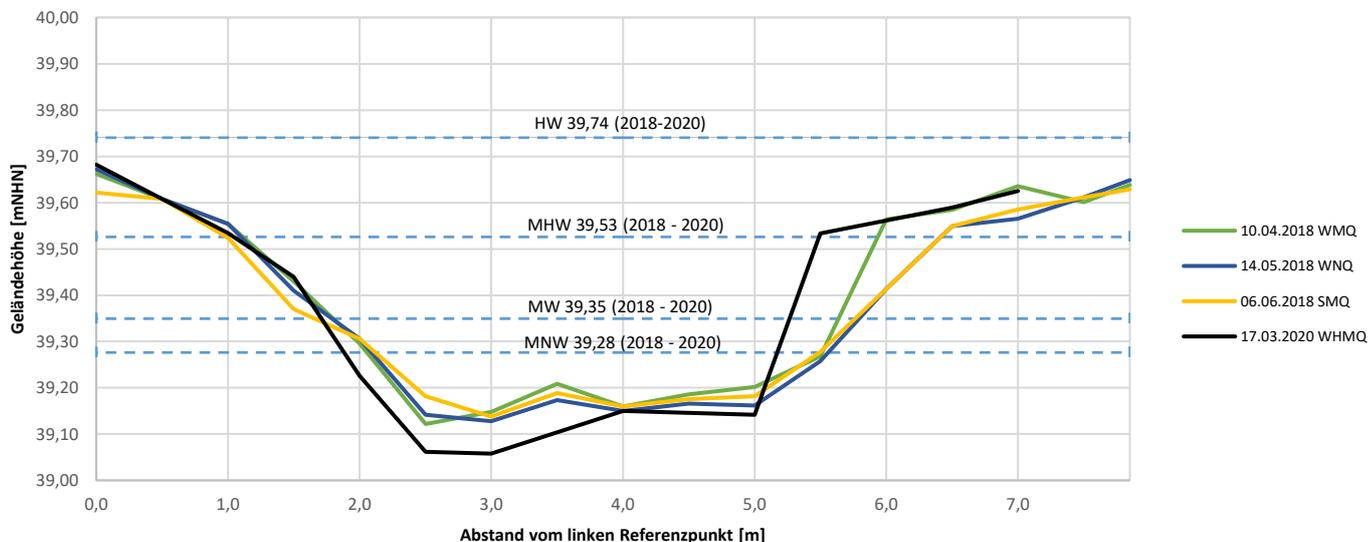
GEWÄSSERPROFIL: (Blickrichtung stromab)

SOHLSUBSTRAT:

mS;fs',gs'

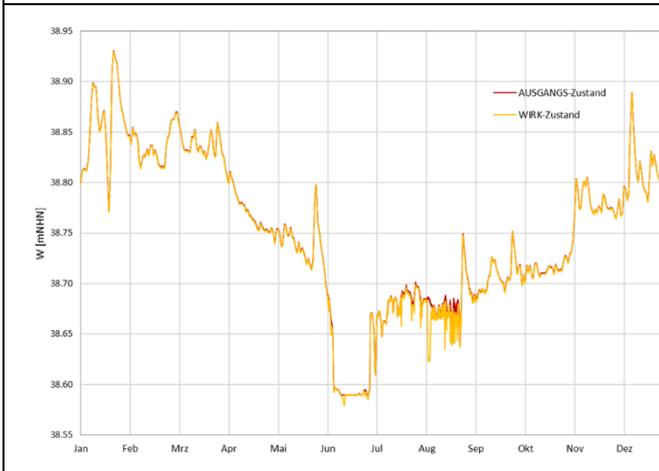
WASSERSTAND: Charakteristischer Jahresgang im AUSGANGS- und WIRK-Zustand

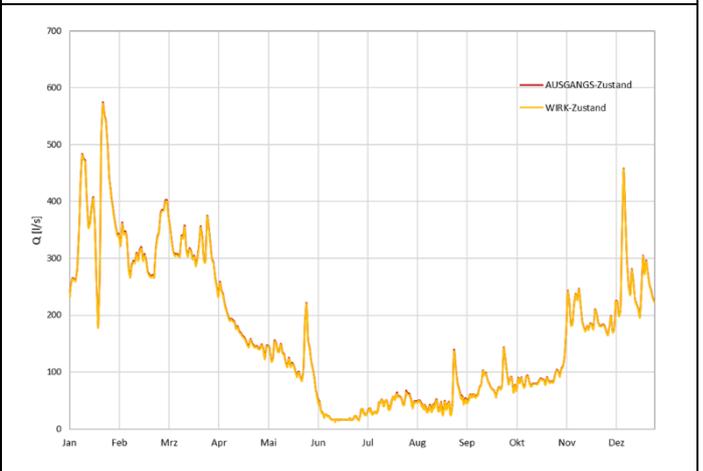
ABFLUSS: Charakteristischer Jahresgang im AUSGANGS- und WIRK-Zustand

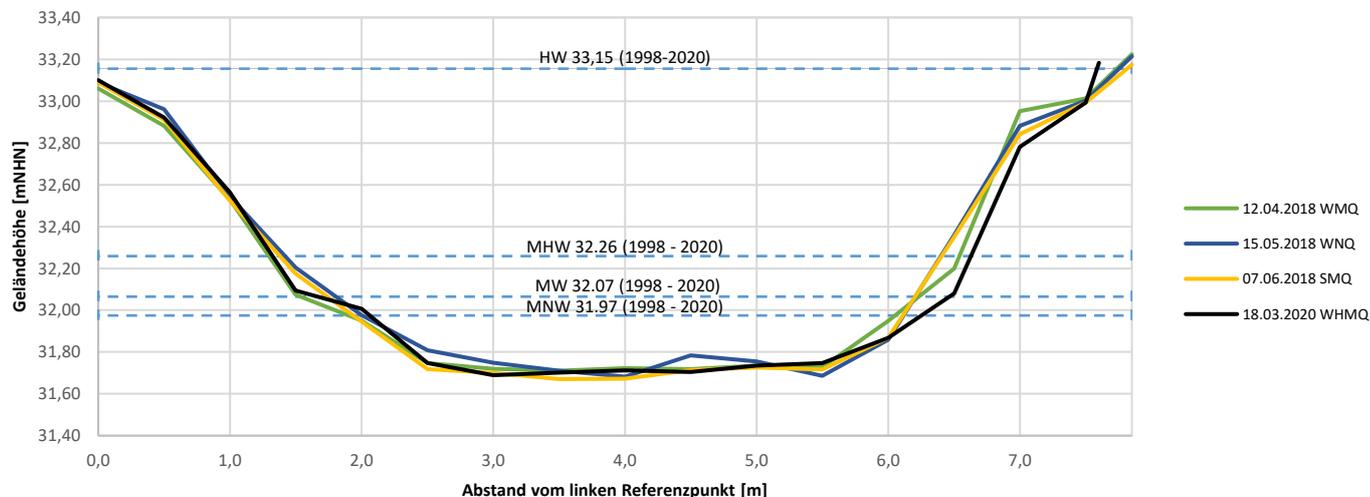
GEWÄSSERPROFIL: (Blickrichtung stromab)

SOHLSUBSTRAT:

mS;fs'gs,g

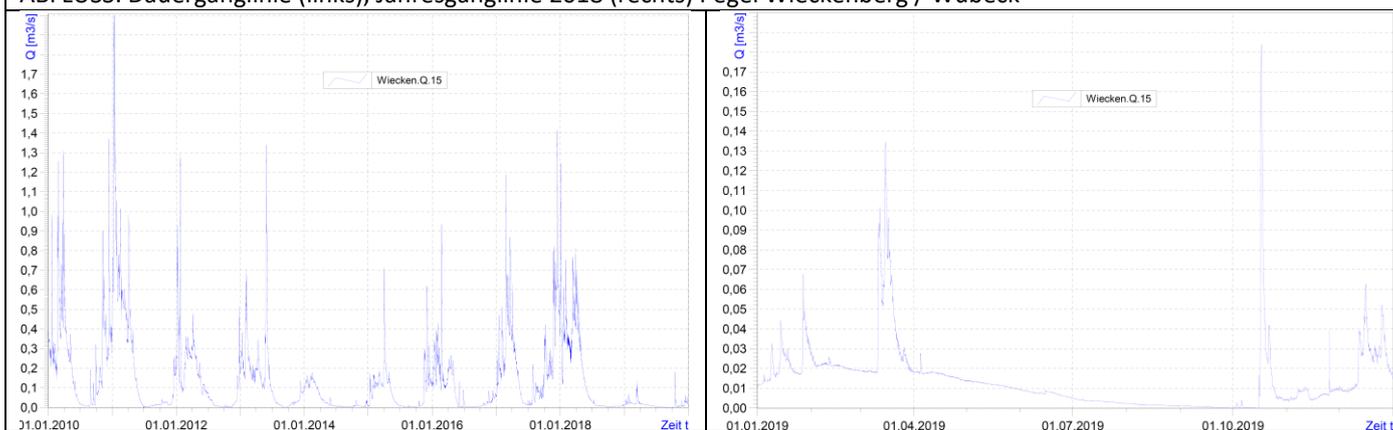
ABFLUSS: Dauerganglinie (links), Jahressganglinie 2018 (rechts) Pegel Wieckenberg / Wubeck

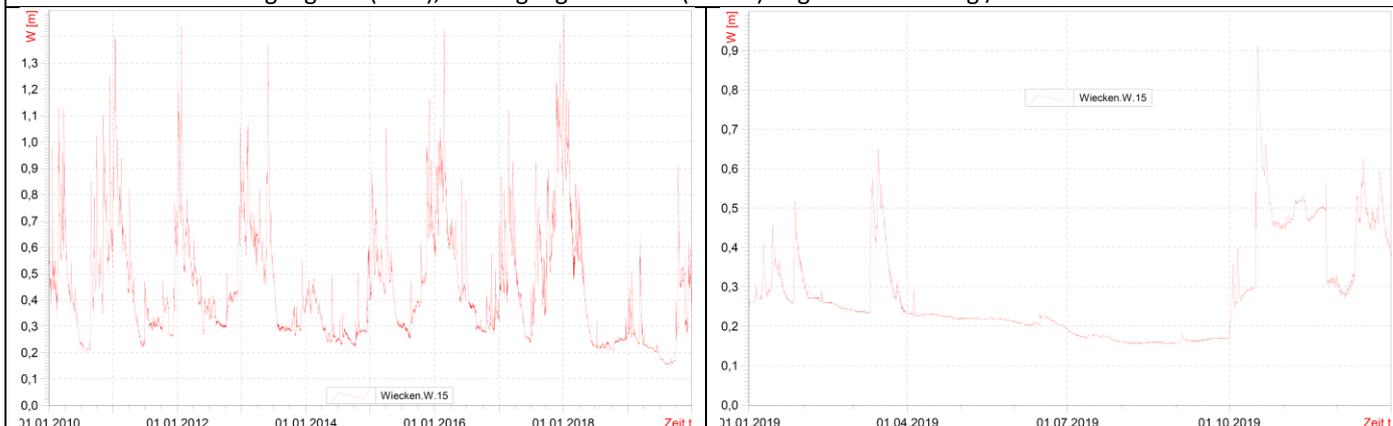
WASSERSTAND: Dauerganglinie (links), Jahressganglinie 2019 (rechts) Pegel Wieckenberg / Wulbeck

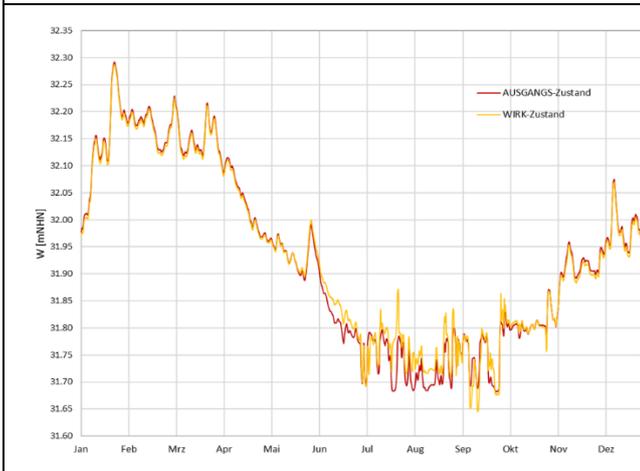
WASSERSTAND: Charakteristischer Jahresgang im AUSGANGS- und WIRK-Zustand

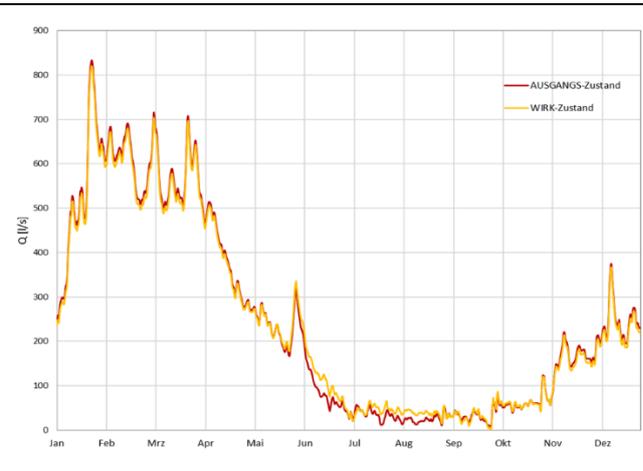
ABFLUSS: Charakteristischer Jahresgang im AUSGANGS- und WIRK-Zustand

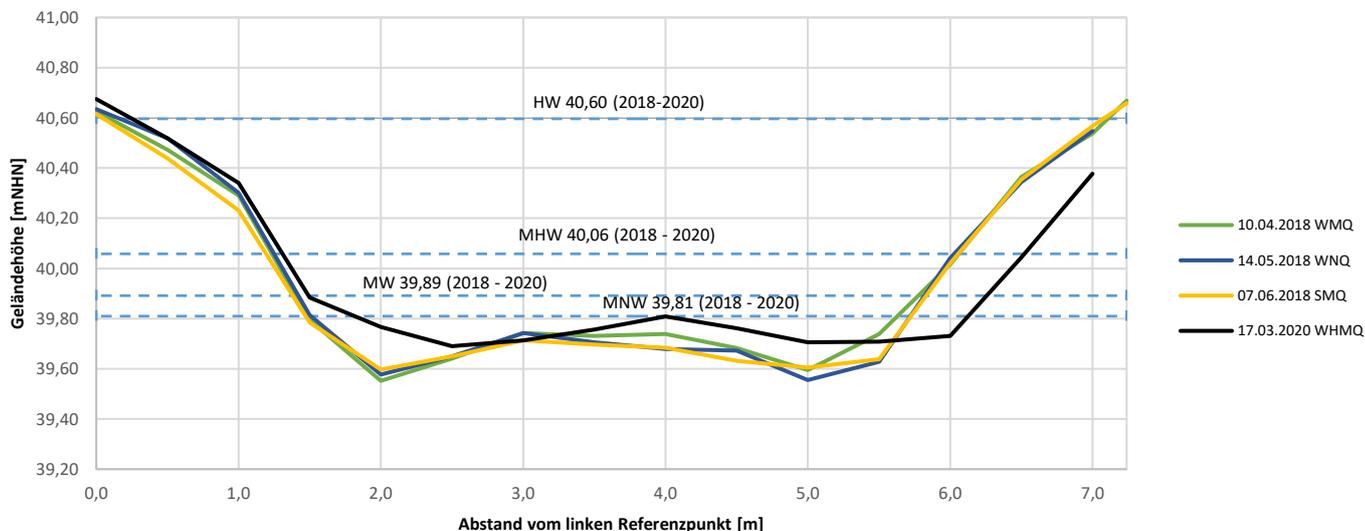
GEWÄSSERPROFIL: (Blickrichtung stromab)

SOHLSUBSTRAT:	mS;fs',gs'	6 % Feinsand, 93,8 % Mittel- bis Grobsand, 0,2 % Kies
---------------	------------	---

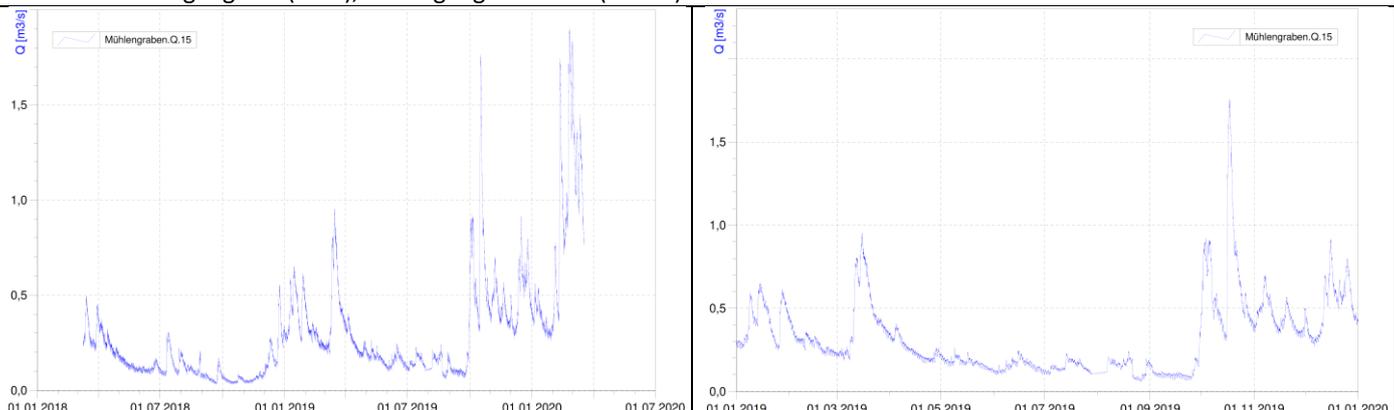
ABFLUSS: Dauerganglinie (links), Jahresganglinie 2019 (rechts)

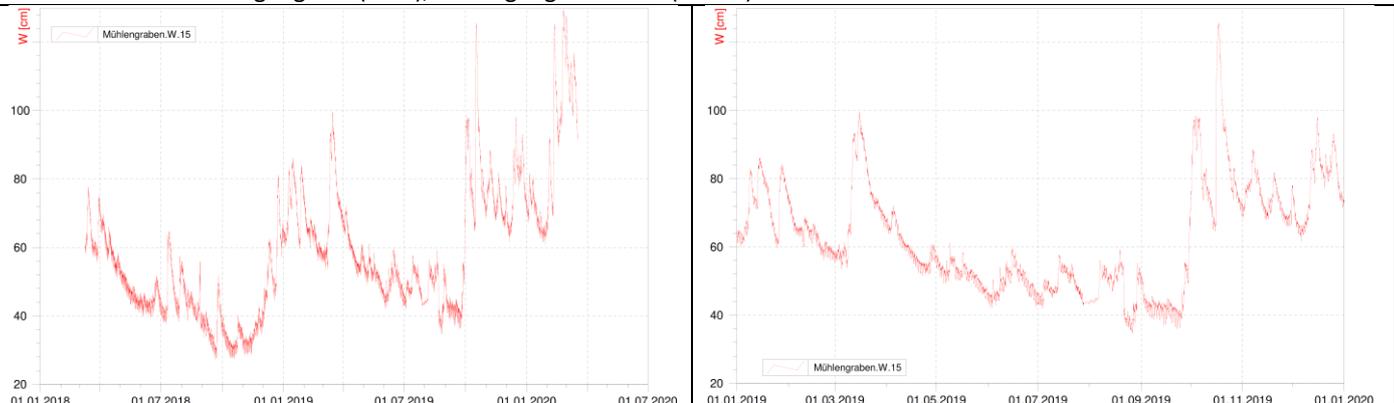
WASSERSTAND: Dauerganglinie (links), Jahresganglinie 2019 (rechts)

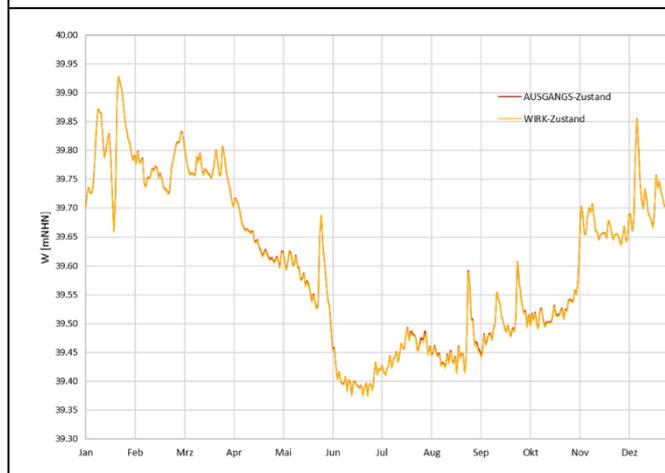
WASSERSTAND: Charakteristischer Jahresgang im AUSGANGS- und WIRK-Zustand

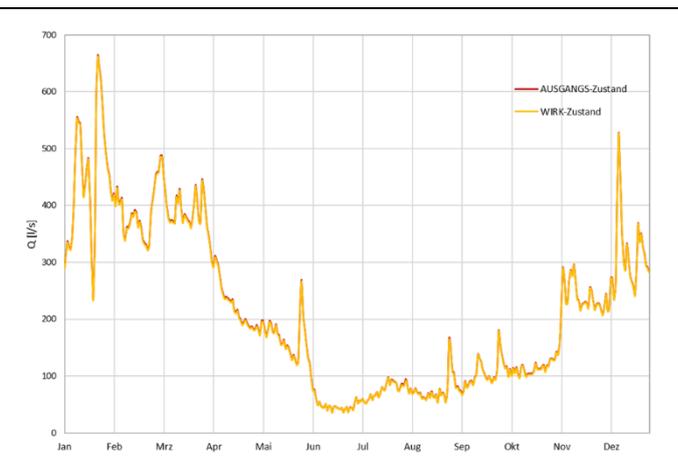
ABFLUSS: Charakteristischer Jahresgang im AUSGANGS- und WIRK-Zustand

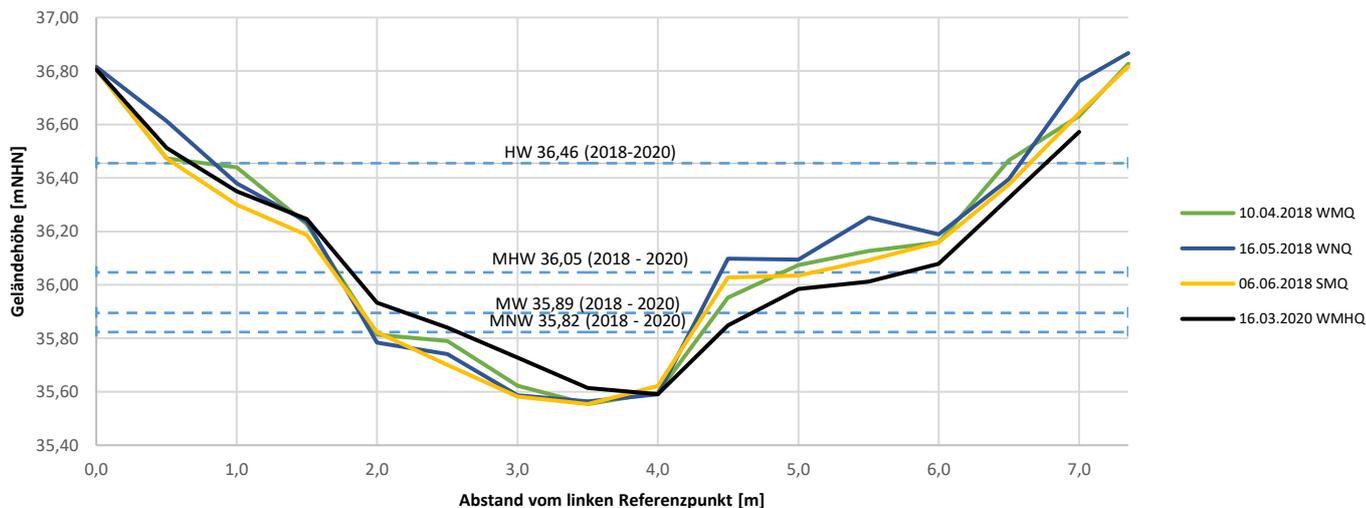
GEWÄSSERPROFIL: (Blickrichtung stromab)

SOHLSUBSTRAT:	fS-mS	40 % Feinsand, 60 % Mittel- bis Grobsand
---------------	-------	--

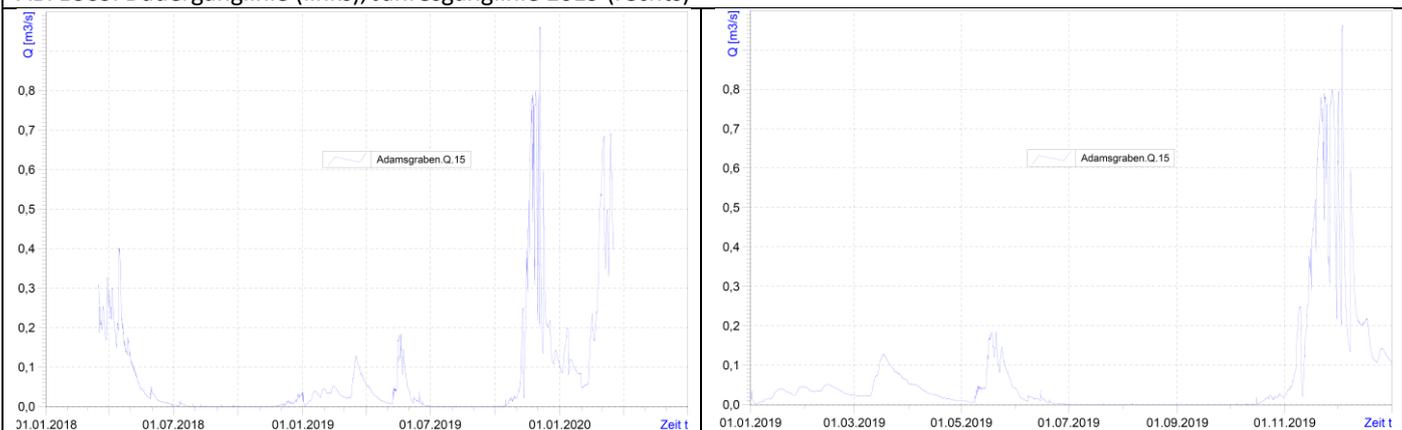
ABFLUSS: Dauerganglinie (links), Jahresganglinie 2019 (rechts)

Der Adamsgraben ist in den Jahren 2018 und 2019 in den Sommermonaten im Bereich der Referenzstrecke für mehrere Monate trockengefallen. In den wasserführenden Zeiten sind die Fließgeschwindigkeiten über die Tiefe und in Querschnitt so gering, dass ein Bewegungsbeginn im AUSGANGS-Zustand für die Kornfraktion „Mittelsand“ ausgeschlossen werden kann. Bei leicht erhöhten Abflüssen kann nur die hier festgestellte Fraktion „Feinsand“ mobilisiert werden. Außerdem verkrautet das Gewässer in den Randbereichen durch mangelnde Verschattung sehr stark.

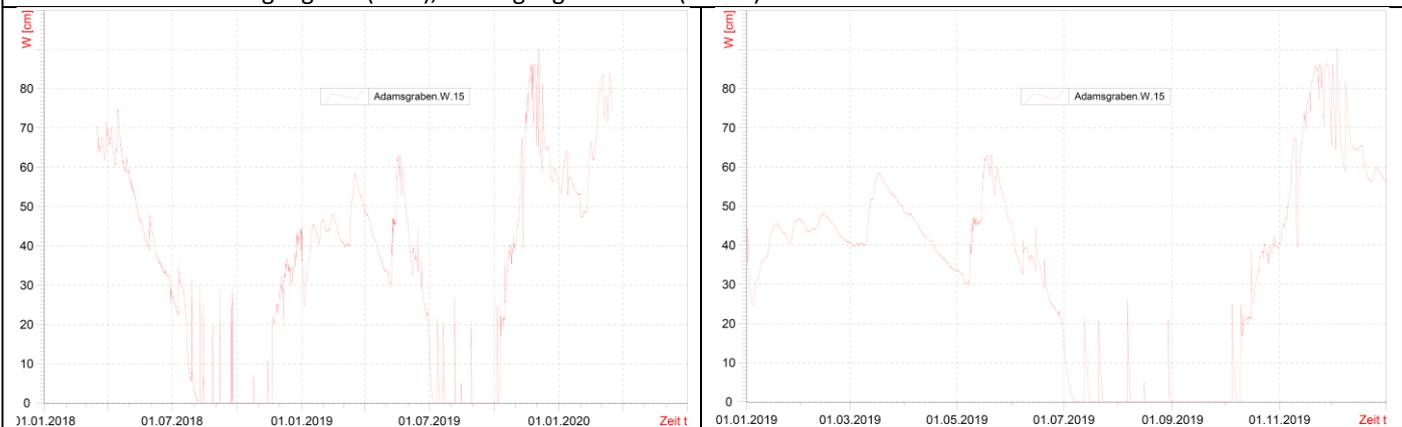
WASSERSTAND: Dauerganglinie (links), Jahresganglinie 2019 (rechts)

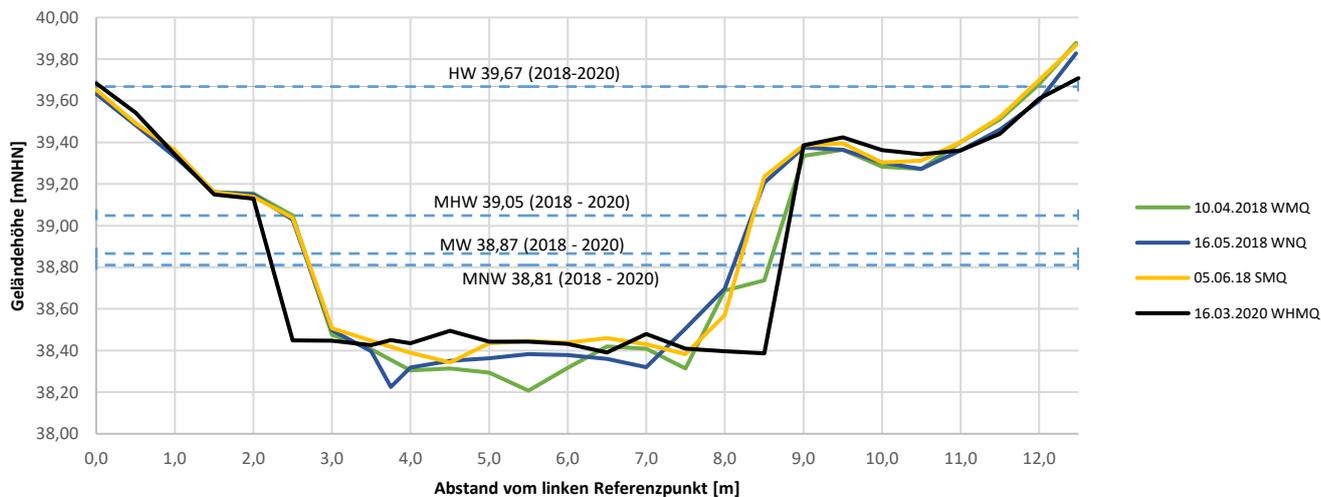
GEWÄSSERPROFIL: (Blickrichtung stromab)

SOHLSUBSTRAT:

mS-gS
