Antrag auf Bewilligung einer Grundwasser- entnahme aus dem Fuhrberger Feld durch die Wasserwerke Elze-Berkhof und Fuhrberg mit den Fassungen Lindwedel, Berkhof und Fuhrberg

Teil B 6 - Anhang 3

Gewässerkundlicher Fachbeitrag nach Wasserrahmenrichtlinie (Steckbriefe der Referenzstrecken)

September 2020

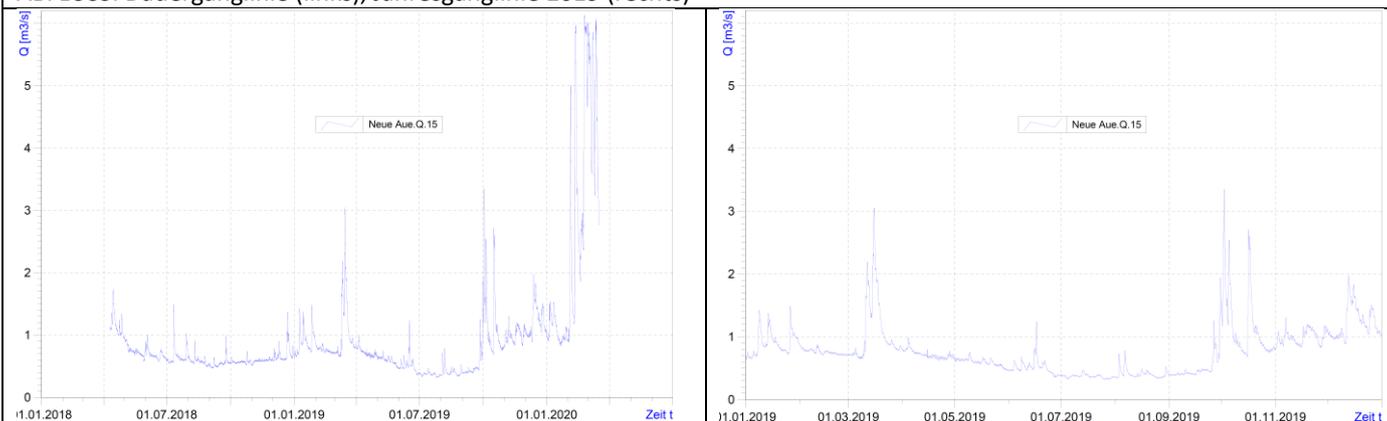
ABFLUSS: Dauerganglinie (links), Jahrganglinie 2019 (rechts)

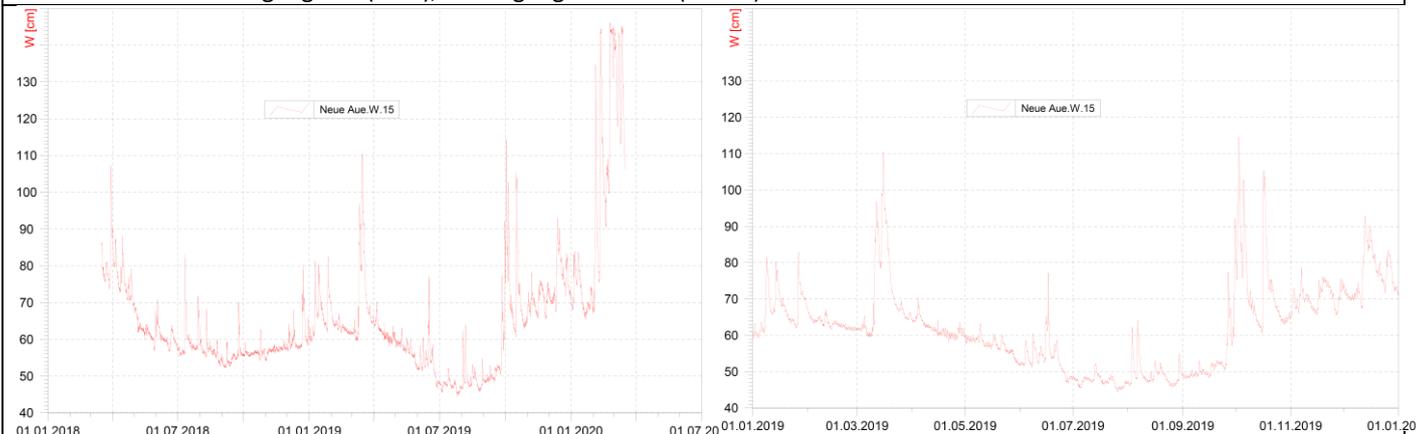
WASSERSTAND: Dauerganglinie (links), Jahrganglinie 2019 (rechts)

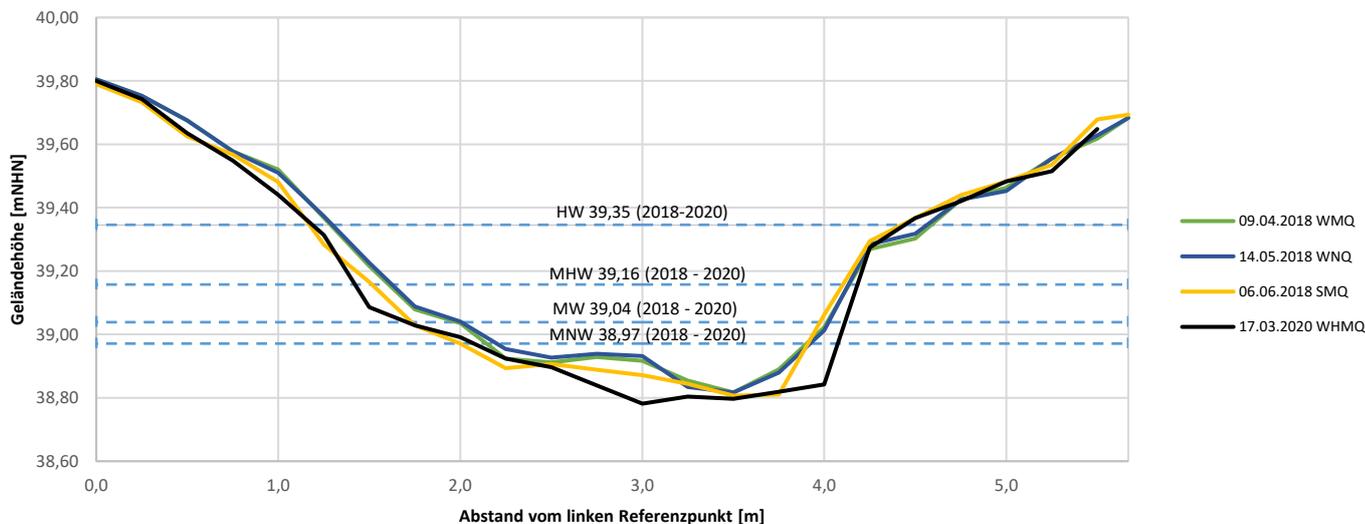
GEWÄSSERPROFIL: (Blickrichtung stromab)

SOHLSUBSTRAT:	mS;fs,gs'	15 % Feinsand, 85 % Mittel- bis Grobsand
---------------	-----------	--

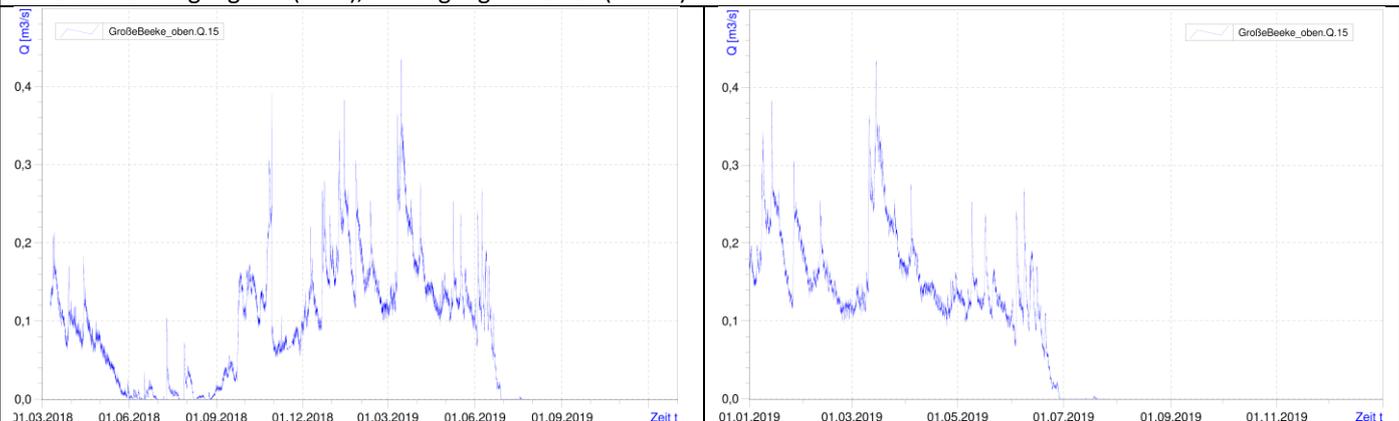
ABFLUSS: Dauerganglinie (links), Jahrganglinie 2019 (rechts)

Der für die Beurteilung der Vorhaben eingerichtete Datenlogger des Pegels wurde durch Vandalismus am 01.07.2019 beschädigt und beendete die Aufzeichnung. Für diesen Pegel konnten daher keine Jahresblätter erstellt werden.

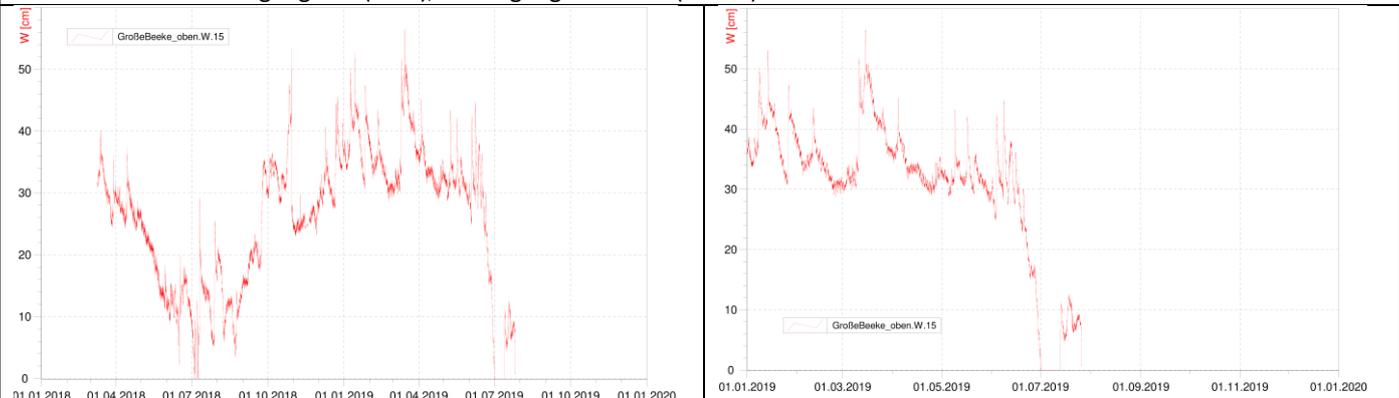
WASSERSTAND: Dauerganglinie (links), Jahrganglinie 2019 (rechts)

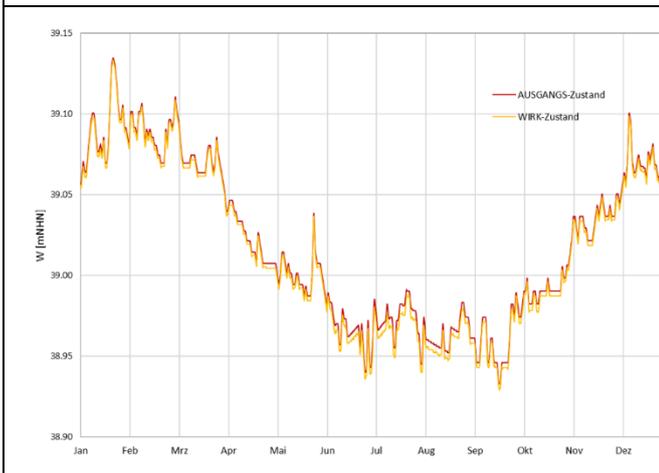
WASSERSTAND: Charakteristischer Jahresgang im AUSGANGS- und WIRK-Zustand

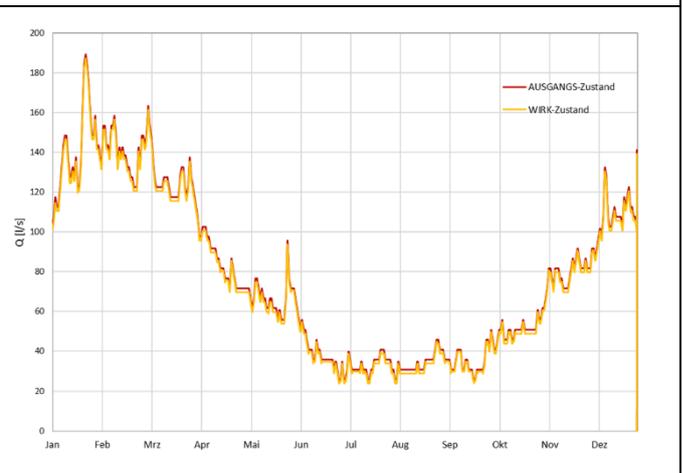
ABFLUSS: Charakteristischer Jahresgang im AUSGANGS- und WIRK-Zustand

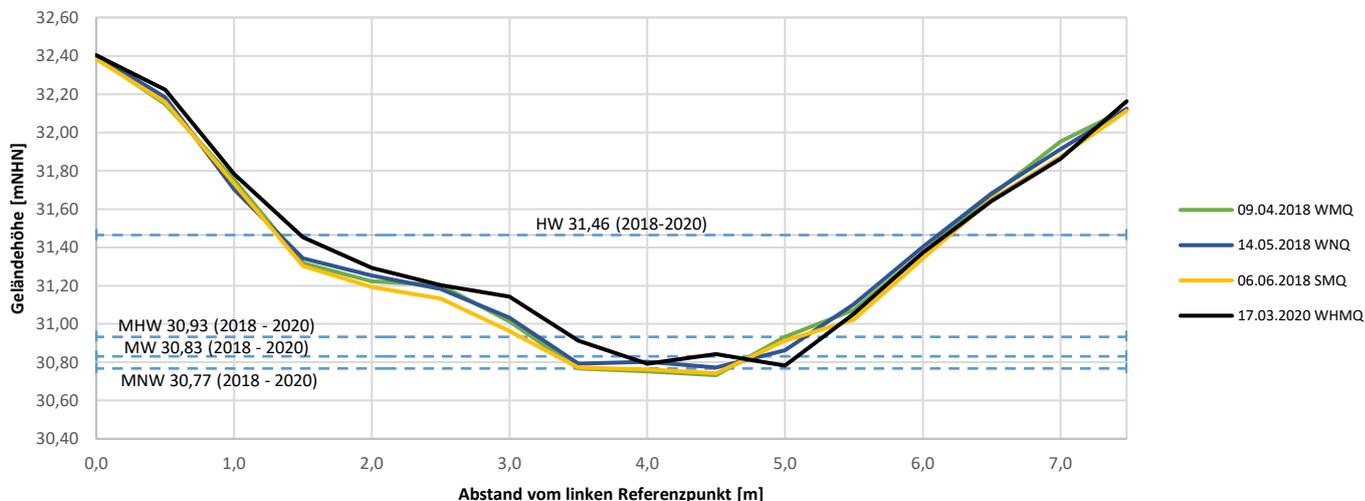
GEWÄSSERPROFIL: (Blickrichtung stromab)

SOHLSUBSTRAT:

mS;fs,gs',g'

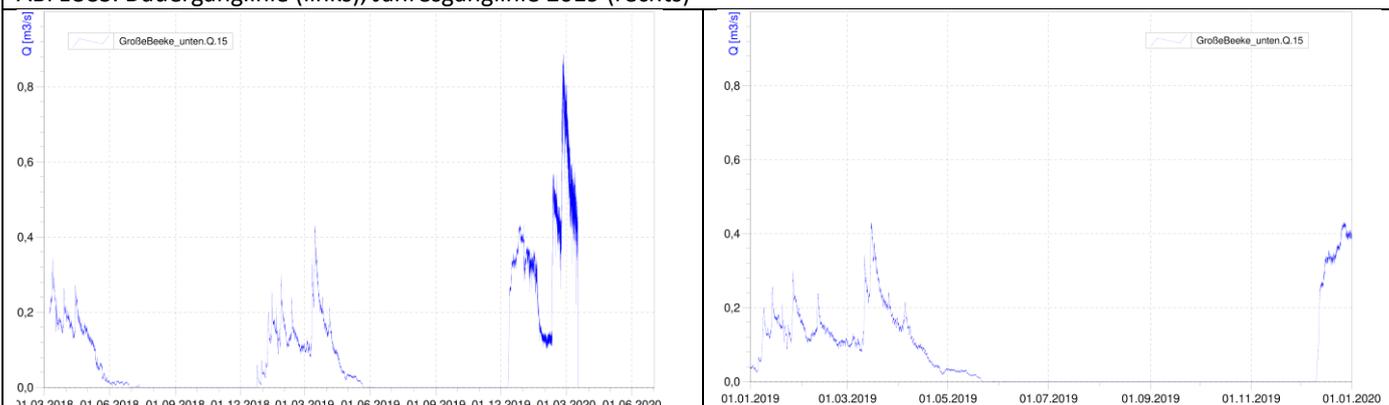
ABFLUSS: Dauerganglinie (links), Jahresganglinie 2019 (rechts)

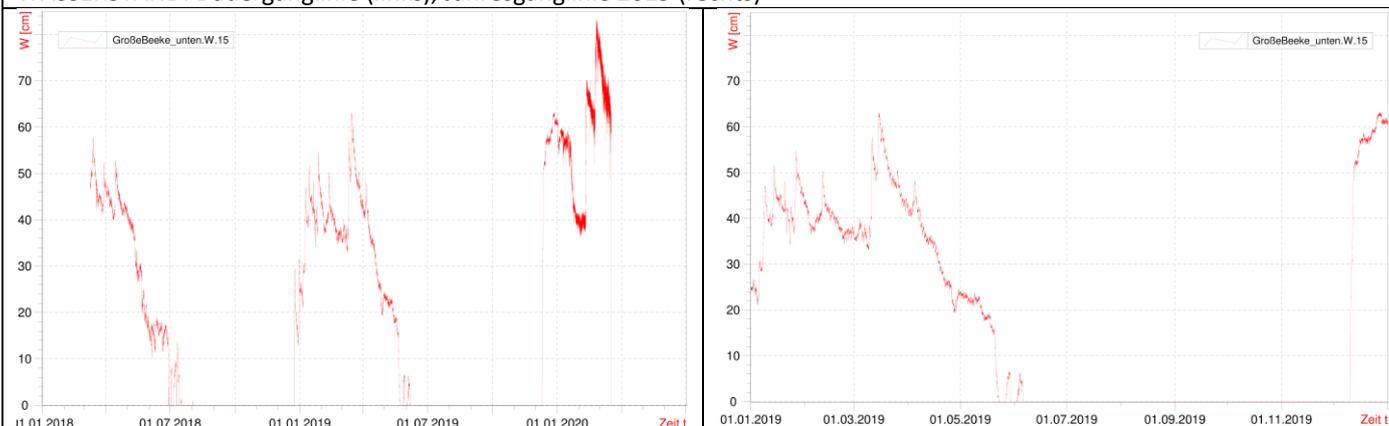
WASSERSTAND: Dauerganglinie (links), Jahresganglinie 2019 (rechts)

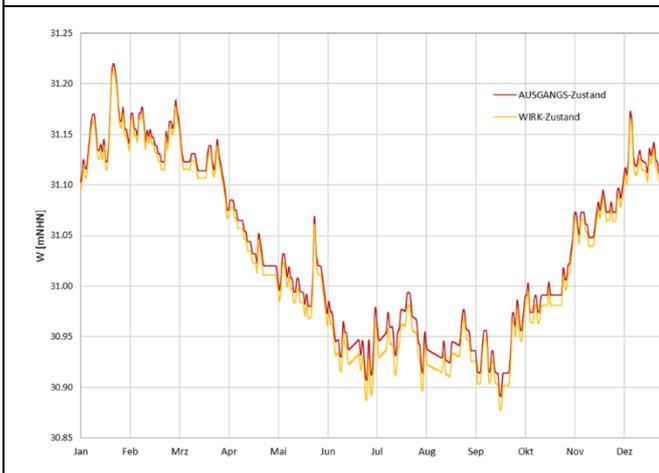
WASSERSTAND: Charakteristischer Jahresgang im AUSGANGS- und WIRK-Zustand

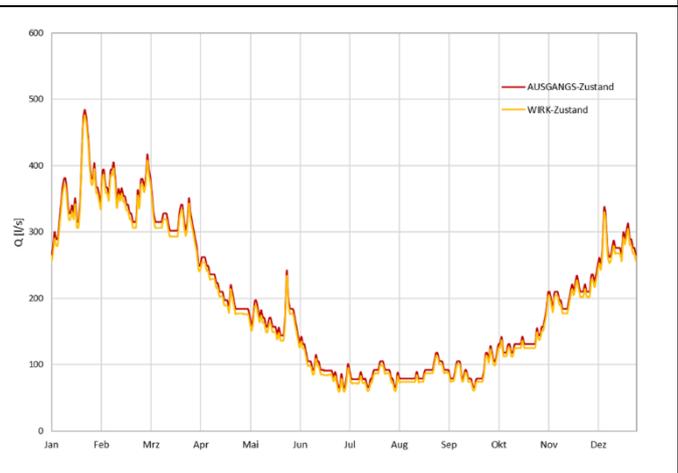
ABFLUSS: Charakteristischer Jahresgang im AUSGANGS- und WIRK-Zustand

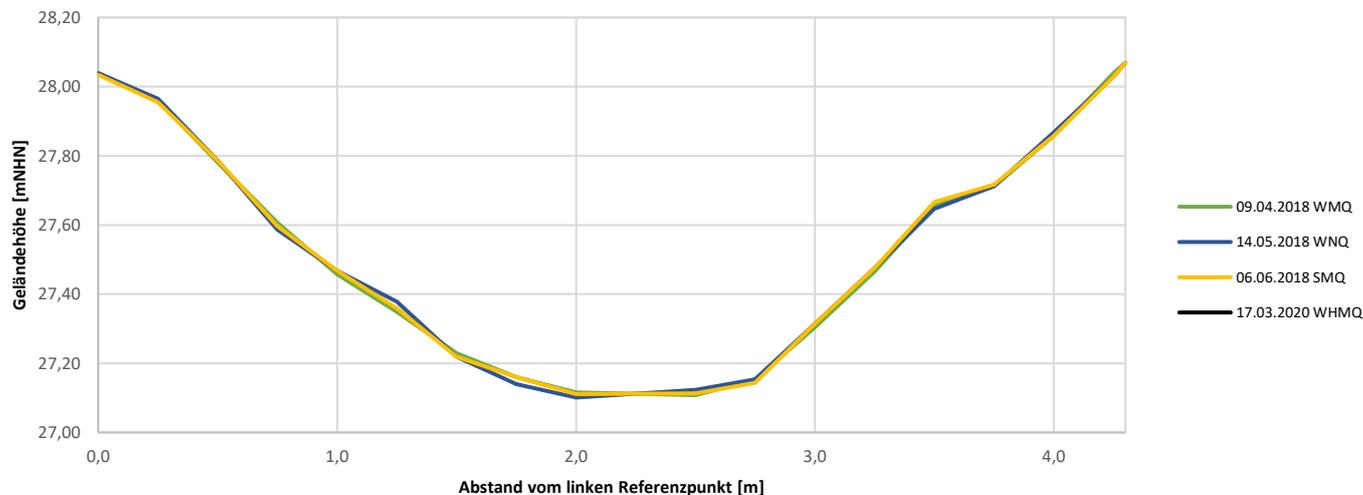
GEWÄSSERPROFIL: (Blickrichtung stromab)

SOHLSUBSTRAT:

mS;fs',gs',fg'

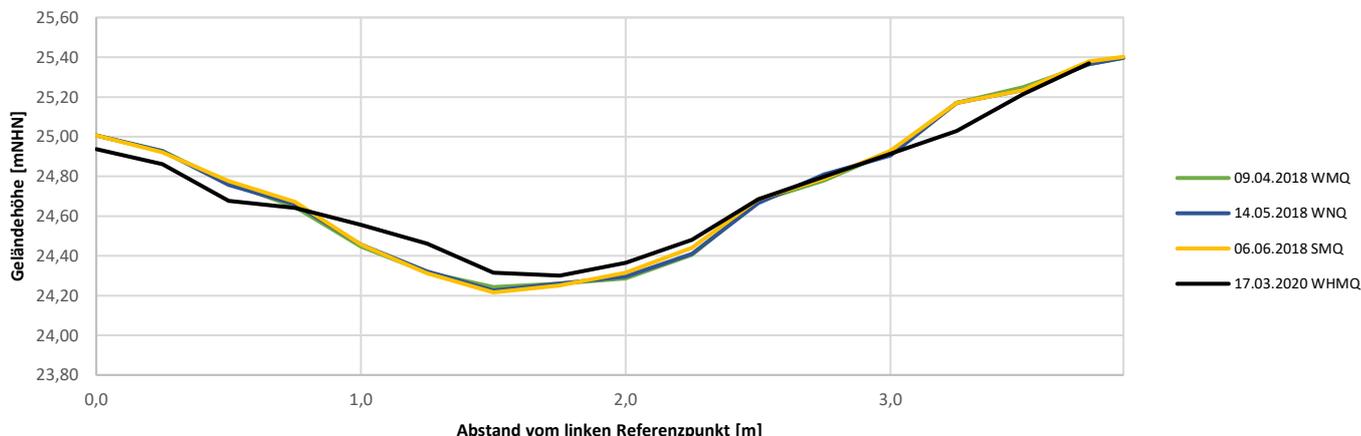
GEWÄSSERPROFIL: (Blickrichtung stromab)

SOHLSUBSTRAT:	mS;u,fs,gs'	15% Schluff, 16 % Feinsand, 64,5 % Mittel- bis Grobsand, 4,5 % Kies
---------------	-------------	---

Das am Varrenbruchsgraben entnommene Sohlmaterial wird durch die Kornfraktion „Mittelsand“ dominiert.

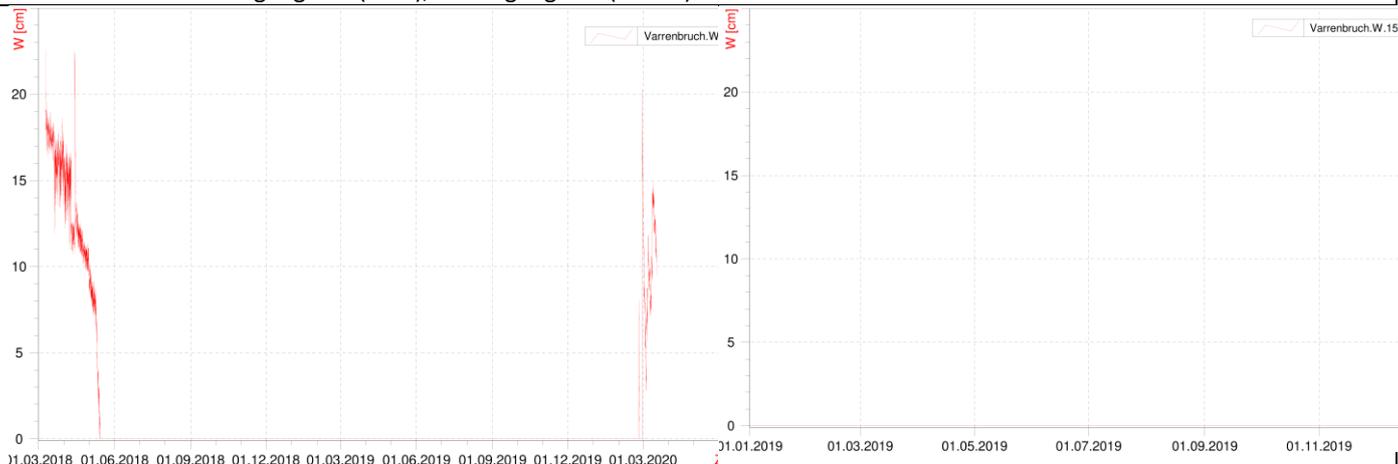
WASSERSTAND: Dauerganglinie (links), Jahressganglinie (rechts) 2019

Der Pegel an der Referenzstrecke „Varrenbruchgraben“ ist zwei Monate nach seinem Einbau bis Ende 2019 trocken gefallen. Daher war der Aufbau einer Schlüsselkurve nicht möglich. Auf die Darstellung von Abflüssen wurde somit verzichtet.

Der Varrenbruchsgraben ist nahezu den gesamten hier dargestellten Zeitraum trockengefallen. Eine Aussage zu den hydrologischen Parametern ist daher nicht möglich.
