**B 70 von Abs. 510 / Stat. 0,446 bis Abs. 500 / Stat. 0,015**

**Neubau der Ledabrücke im Zuge der B 70**

## **Vermerk zur Aktualisierungskartierung der Biotoptypen**

### **Örtliche Kontrolle auf Saatkrähenvorkommen**

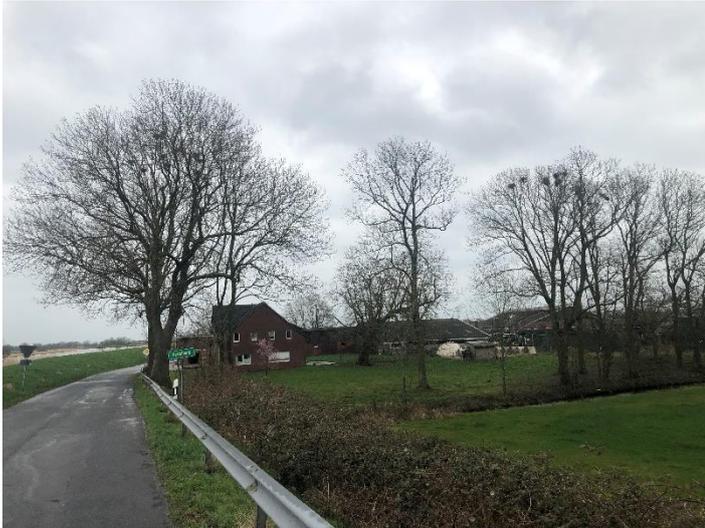
An der Hofstelle südöstlich der Ledabrücke an der K20 wurde in zwei Bäumen eine Saatkrähenkolonie festgestellt. Die Bäume (Eichen) sind Bestandteil einer Baumgruppe im Umfeld der Hofstelle. Ein Baum mit 7 Nestern steht unmittelbar hinter der Schutzplanke an der K20; ein weiterer Baum mit 9 Nestern befindet sich im Bereich der Stallgebäude und bereits in deutlichem Abstand zur K20. An allen Nestern waren am Untersuchungstag auch Saatkrähen zu beobachten.

Abb. 1: Saatkrähennester in 2 Bäumen im Bereich der Hofstelle an der K20

Der Baum an der K20 befindet sich in Höhe des Ausbauendes der geplanten Baumaßnahme. Er ist im Zuge des Bauvorhabens zu erhalten und der Erhalt durch geeignete Schutzmaßnahmen gem. RAS-LP 4 zu gewährleisten. Der andere Baum ist aufgrund des Abstandes zum Ausbaubereich ohnehin nicht von der Baumaßnahme betroffen.

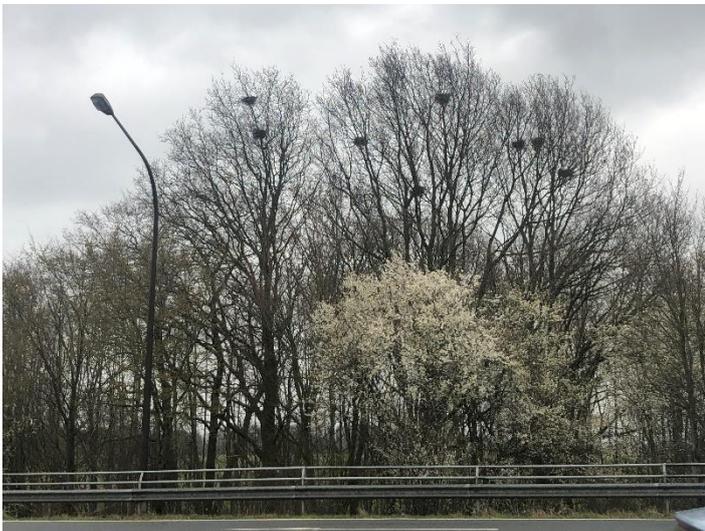
In der Höhe der Ampelanlage am Knoten B 70/ Südring wurden innerhalb des Kleingehölzes östlich der B70 an drei Bäumen insgesamt 8 Saatkrähennester festgestellt, an denen ebenfalls auch Saatkrähen zu beobachten waren. Die Bäume stehen in deutlichem Abstand zum Dammfuß des Brückendamms zur Ledabrücke und sind durch das Bauvorhaben nicht betroffen.

Abb. 2: Saatkrähennester in 3 Bäumen in Gehölzbestand östlich der B70

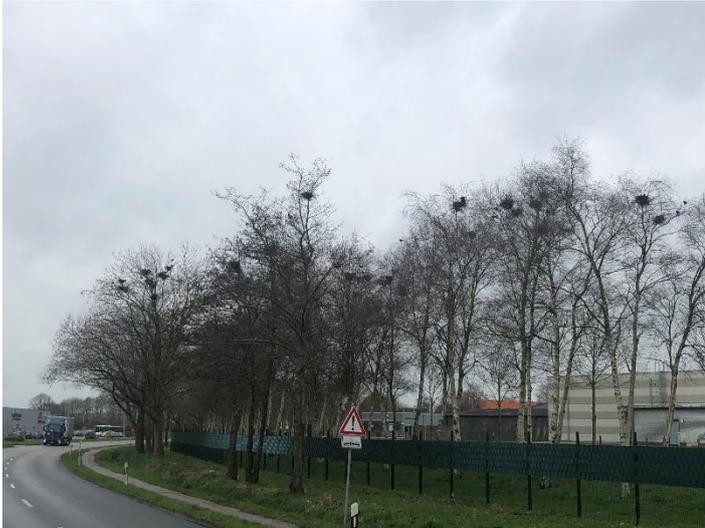
In Höhe des Multimarktes wurden in den Baumbeständen nördlich entlang des Südrings insgesamt ca. 35 Saatkrähennester festgestellt. An allen Bäumen bzw. Nestern waren auch Saatkrähen zu beobachten. Die Bäume stehen teilweise hinter dem straßenbegleitenden Graben sowie teilweise bereits auf dem angrenzenden Kasernengelände. Die Bäume stehen bereits in deutlichem Abstand zur Straße und liegen außerhalb des Ausbaubereiches des hier betreffenden Bauvorhabens. Sie sind daher durch das Vorhaben ebenfalls nicht betroffen.

Abb. 3: Saatkrähennester in Baumbestand nördlich entlang des Südrings

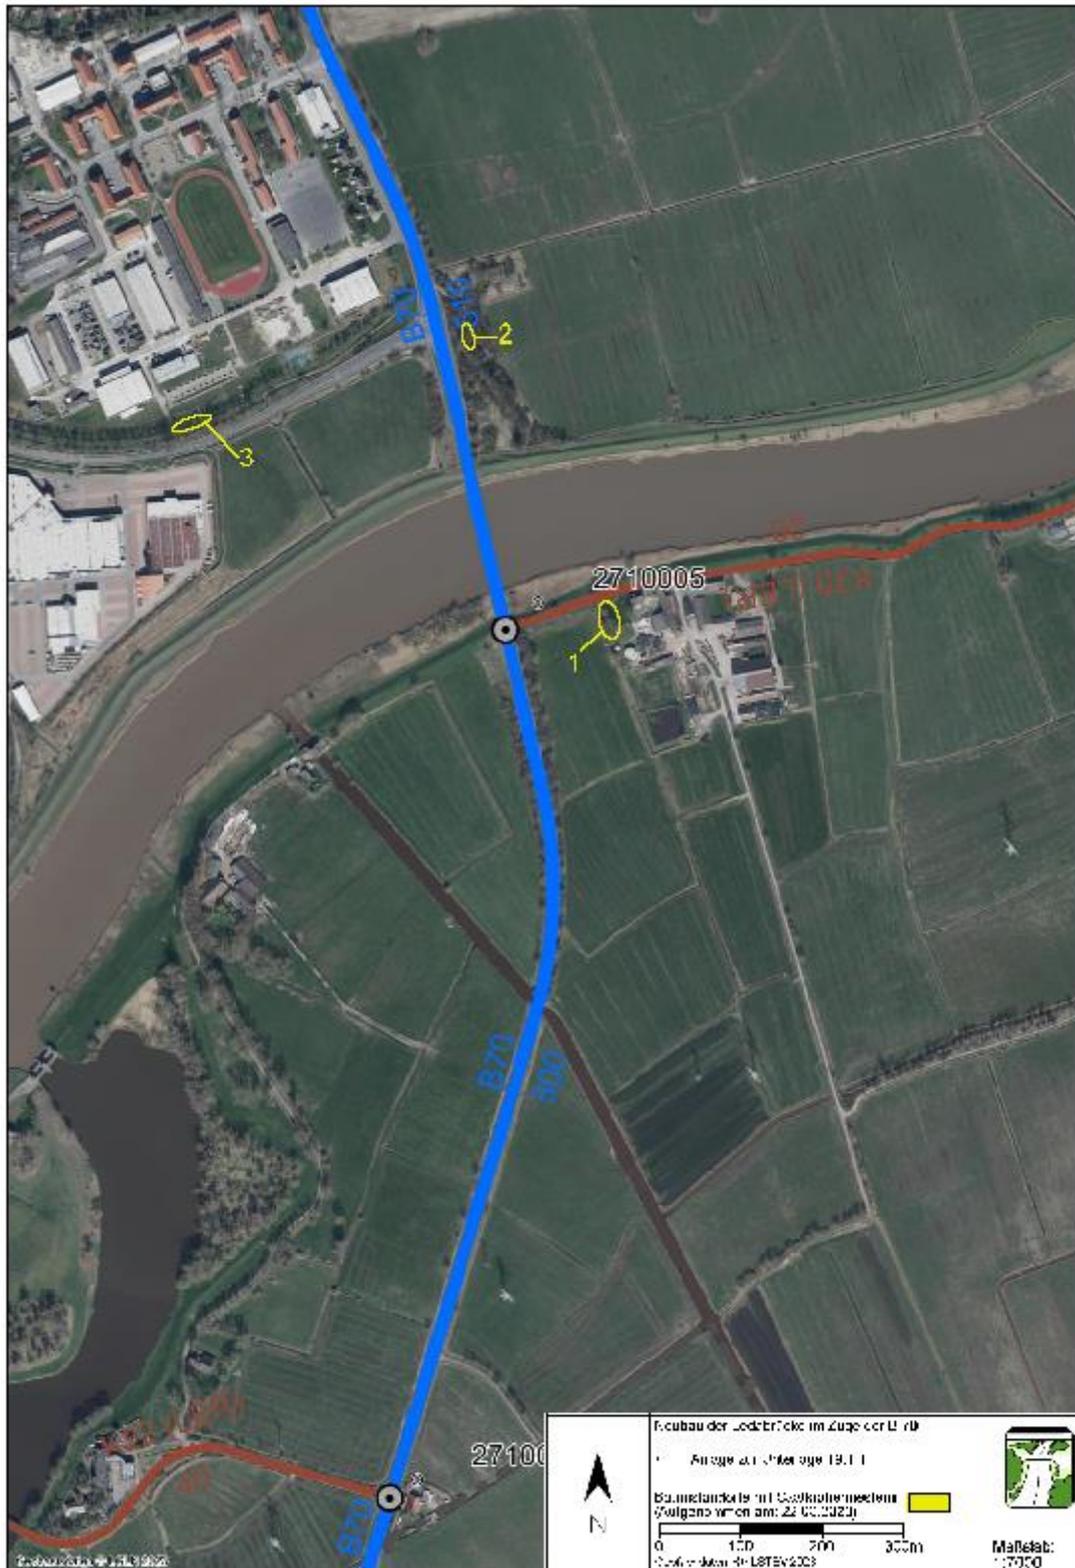
- Übersichtsplan (Luftbild): Baumstandorte mit Saatkrähennestern

Im Zuge dieser Kontrollbegehung konnten an drei Standorten Saatkrähenkolonien festgestellt werden. (die Lage dieser Standorte ist in der angefügten Luftbildübersicht dargestellt; s. Anlage).
