**Prüfung der Einhaltung des Verschlechterungsver-
botes/Verbesserungsgebotes gemäß §§ 27 (1) bzw.
(2) und 47 (1) Wasserhaushaltsgesetz (WHG) für den
Sandabbau im Nassschnitt im Rahmen des Baus der
Bundesautobahn BAB A39**

Auftraggeber: JOHANN BUNTE Bauunternehmung
GmbH&Co. KG
Hauptkanal links 88
26871 Papenburg

Bearbeiter: IHU Geologie und Analytik GmbH
Dr.-Kurt-Schumacher-Str. 23
39576 Stendal
M.Sc. J. Fursa
Dr. U. Stahl

Datum: 25.05.2022

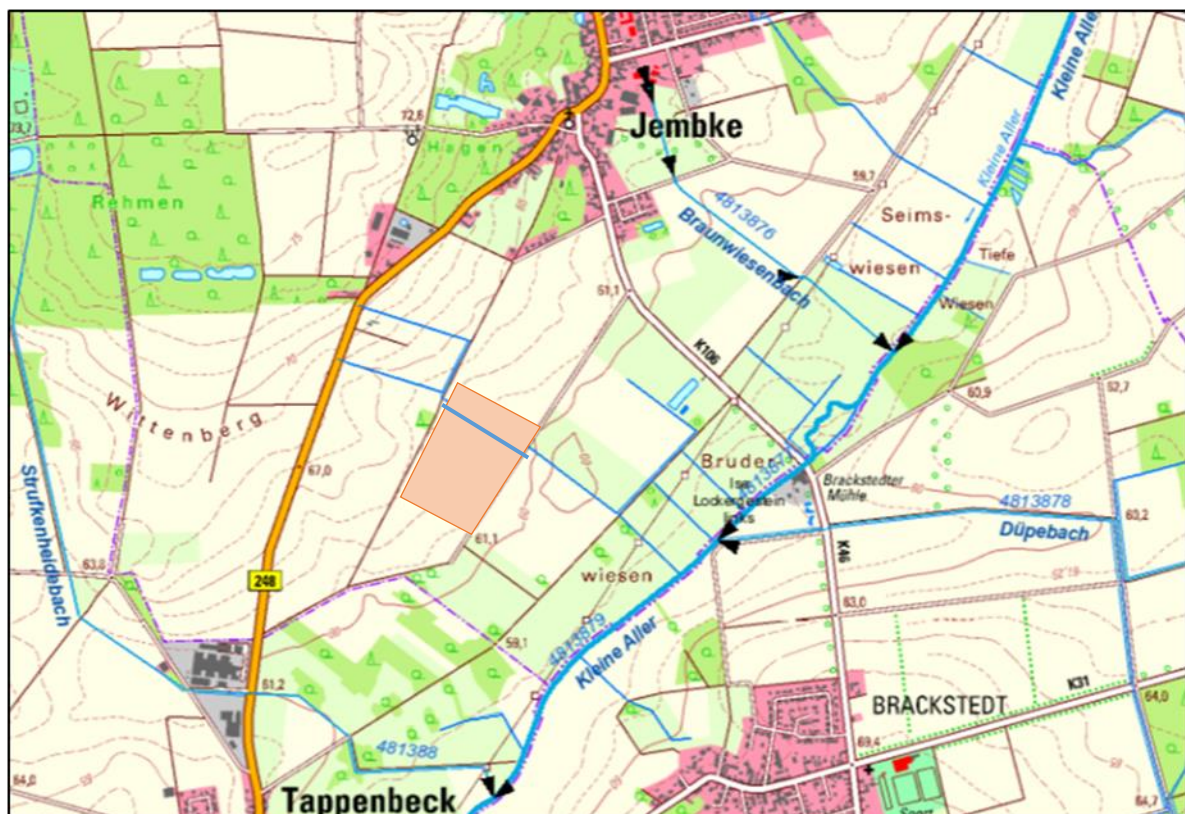
Abb.2 Übersicht der Oberflächengewässer

Die Vorhabensfläche wird durch den Laijegraben in Nordwest-Südost Richtung gequert. Der Grabenverlauf beginnt nordwestlich des Abbaufeldes an einem Rohrdurchlass an der B248 und mündet östlich des geplanten Abbaufeldes in die „Kleine Aller“. Über den genannten Rohrdurchlass ist ein Entwässerungsgraben an den Graben angeschlossen, welcher westlich der B248 im Gebiet „Waterkamp“ verläuft. Der Laijegraben wird außerdem durch den weiter nördlich, parallel verlaufenden Sweenborngaben und einen aus dem Bereich der Ortslage Jembke kommenden Graben (Parallel zum Laijeweg) gespeist. Im Abb. 2 wird die Übersicht des vorhandenen Gewässers dargestellt.
