Neuhauser Deich- und Unterhaltungsverband
 Antrag auf Planfeststellung
 für den Ausbau und Neubau der Hochwasserdeiche
 an Sude und Krainke

FFH - Verträglichkeitsprüfung
 Maßnahmen zur Schadensbegrenzung/
 Verbleibende Beeinträchtigungen der Erhaltungsziele
 Maßnahmen zur Kohärenzisierung
 Sude-Deich, Deich-km 0+550 bis 1+440

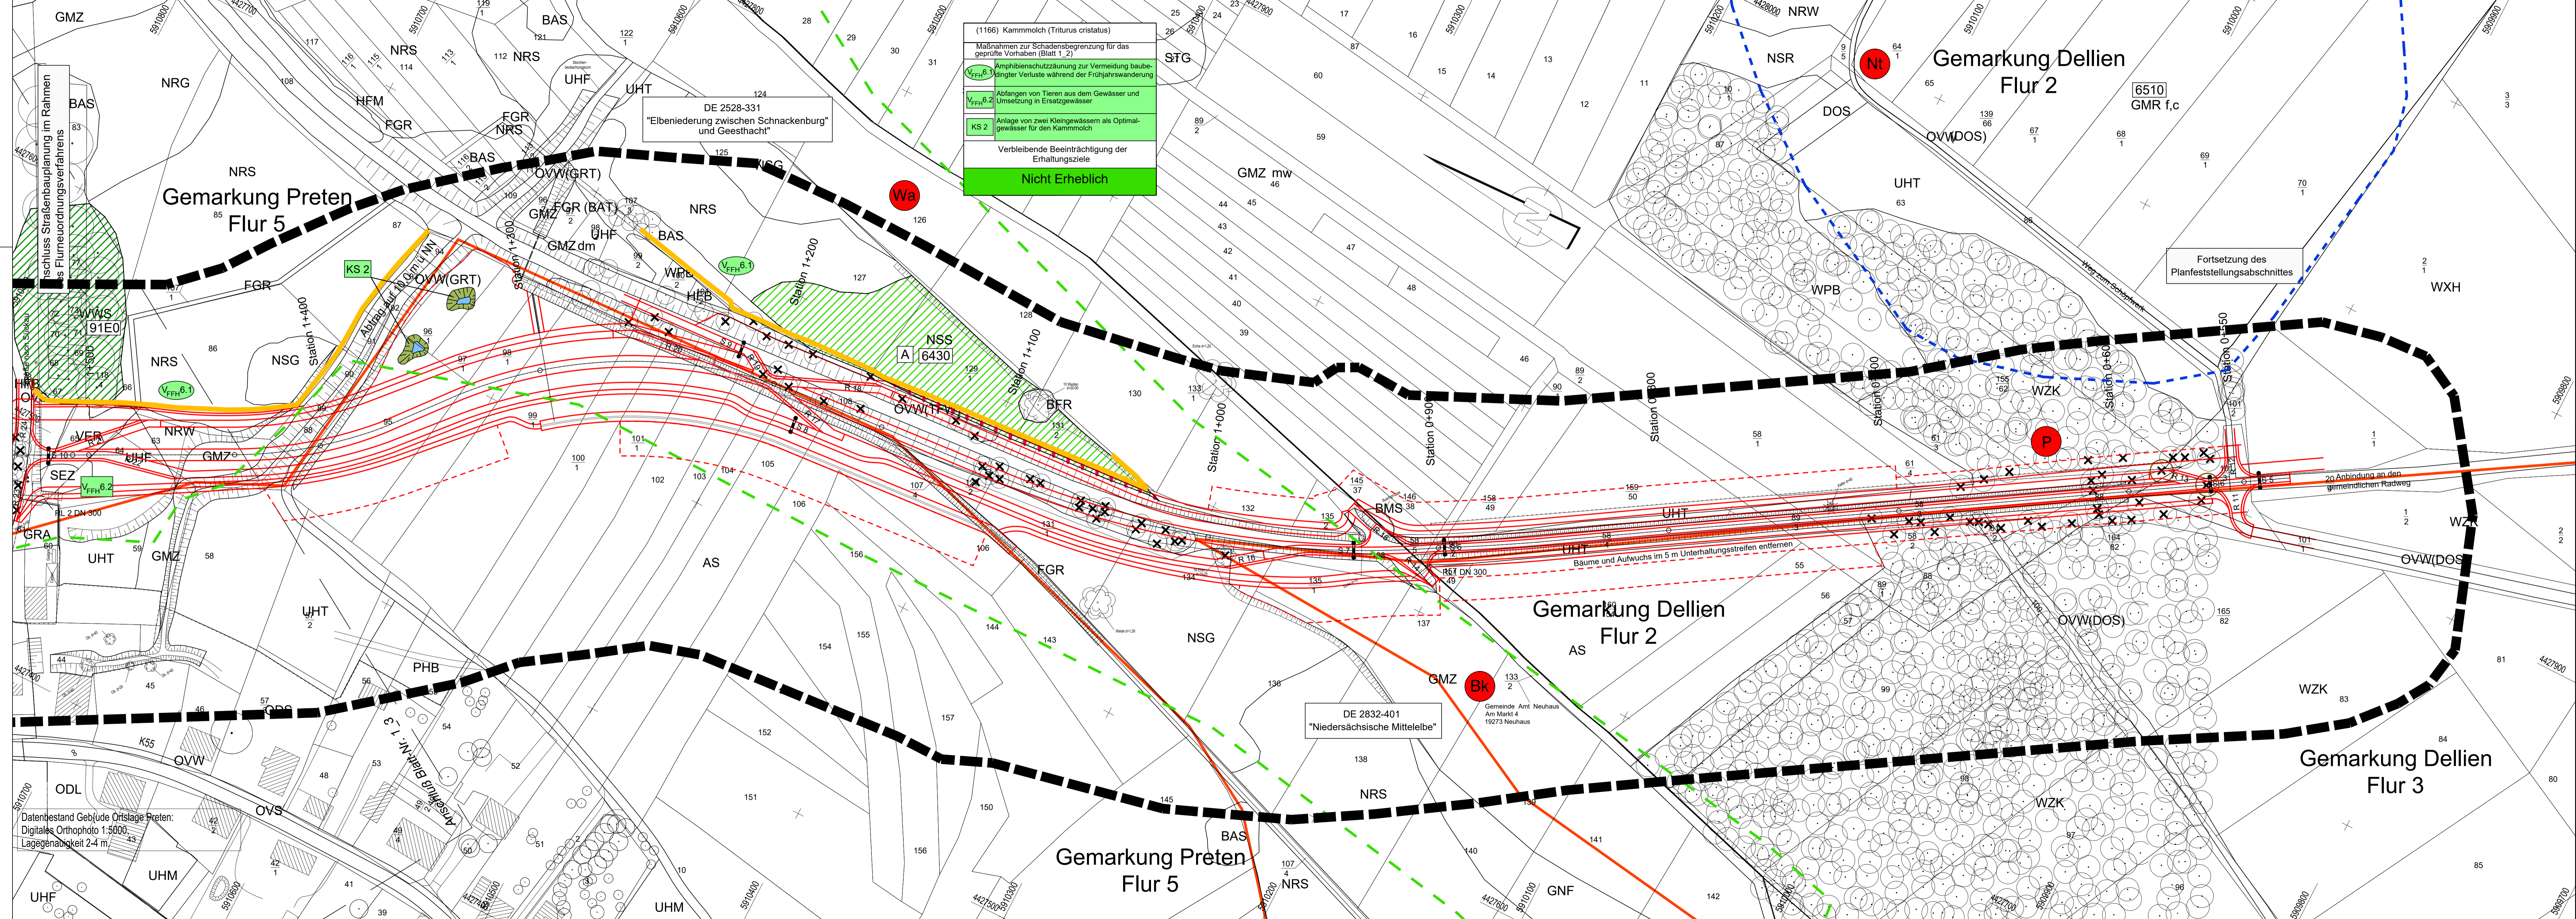
(1166) Kammmolch (Triturus cristatus)
Maßnahmen zur Schadensbegrenzung für das geprüfte Vorhaben (Blatt 1_2)
VFFH 6.1 Amphibienschutzzäunung zur Vermeidung baubedingter Verluste während der Frühjahrswanderung
VFFH 6.2 Abfangen von Tieren aus dem Gewässer und Umsetzung in Ersatzgewässer
KS 2 Anlage von zwei Kleingewässern als Optimalgewässer für den Kammmolch
Verbleibende Beeinträchtigung der Erhaltungsziele
Nicht Erheblich
