Neubau Zentralklinikum Georgsheil
Wasserwirtschaftliche Untersuchungen

Längsschnitt Meedekanal
10' und Planzustand 2a und 2b

Juli 2021 Maßstab: Länge 1:5000 Blatt 1/3 Anlage 2

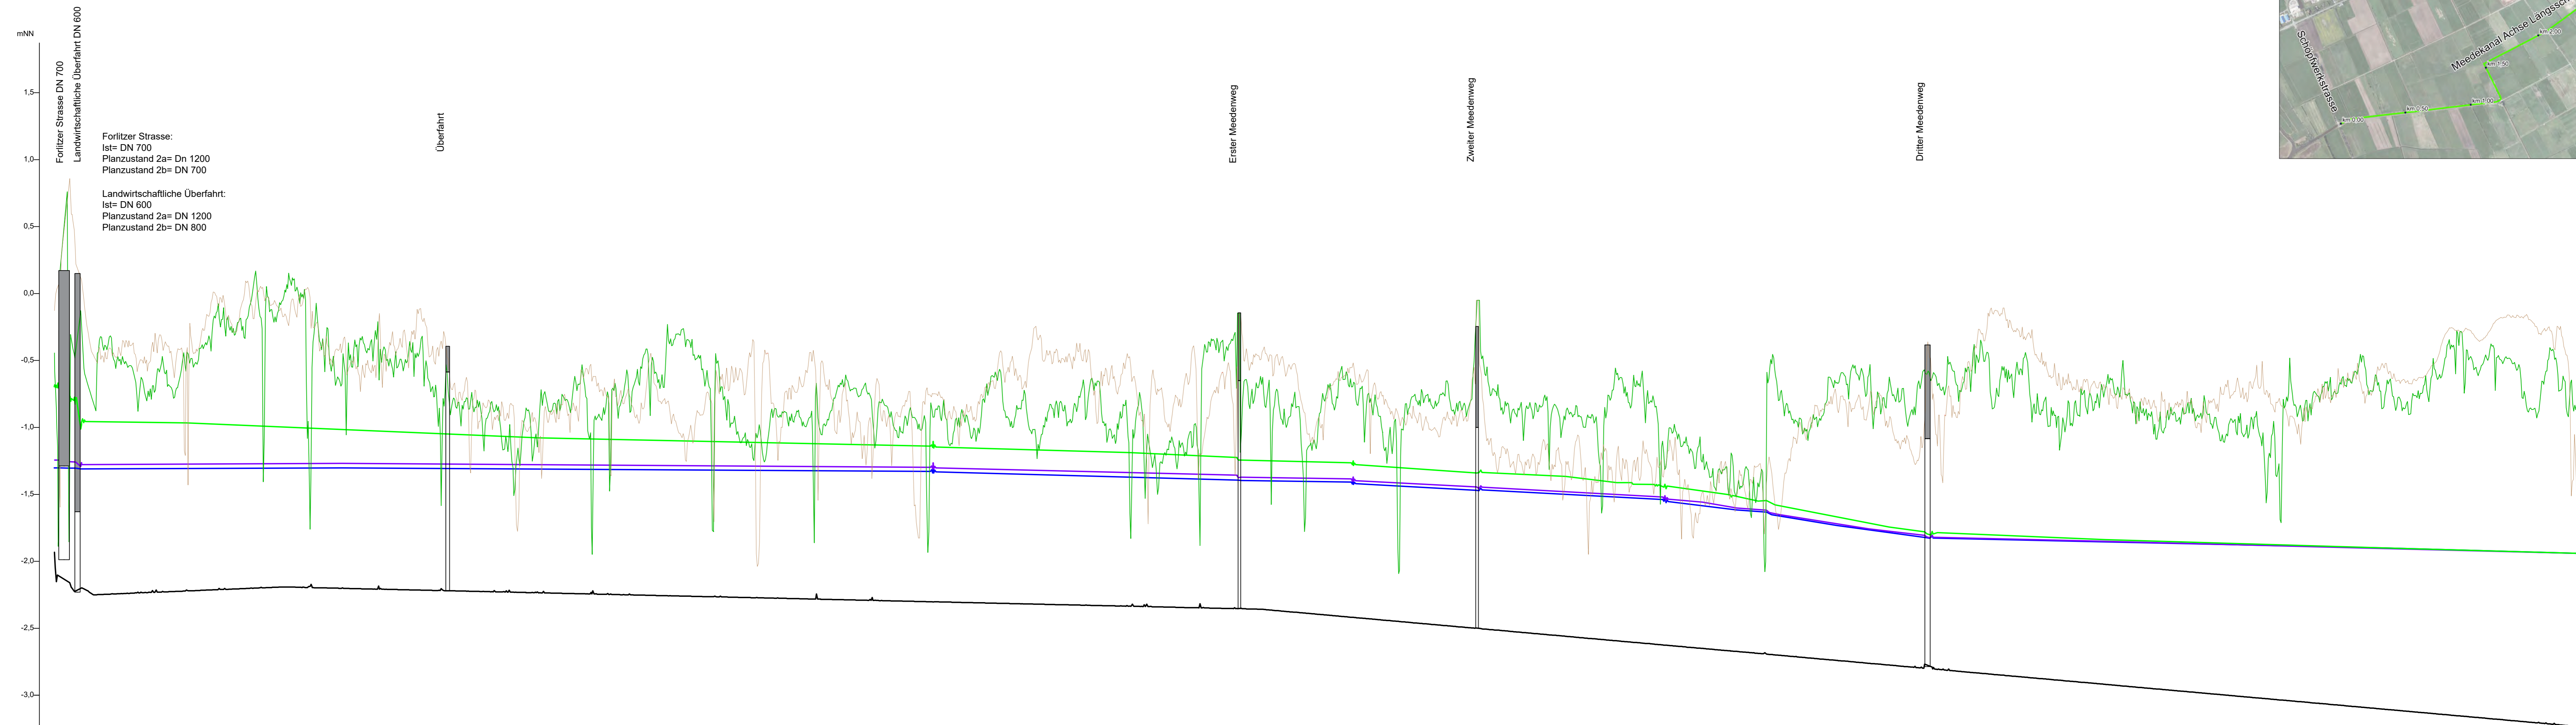
Forlitzer Strasse:
Ist= DN 700
Planzustand 2a= Dn 1200
Planzustand 2b= DN 700

Landwirtschaftliche Überfahrt:
Ist= DN 600
Planzustand 2a= DN 1200
Planzustand 2b= DN 800

Böschungsoberkante Links Istzustand mNN	-1.93	-1.90	-1.24	-0.70	-0.44	-0.13	-0.09	-0.39	-0.59	-0.38	-0.66	-0.73	-1.00	-0.81	-1.19	-0.15	-0.02	-1.10	-1.37	-1.41	-1.41	-1.43	-1.59	-1.55	-0.74	-1.71	-0.09	-0.59	-0.76	-0.77	-0.83	-0.83
Böschungsoberkante Rechts Istzustand mNN	-1.93	-1.90	-1.24	-0.70	-0.44	-0.13	-0.09	-0.39	-0.59	-0.38	-0.66	-0.73	-1.00	-0.81	-1.19	-0.15	-0.02	-1.10	-1.37	-1.41	-1.41	-1.43	-1.59	-1.55	-0.74	-1.71	-0.09	-0.59	-0.76	-0.77	-0.83	-0.83
Wasserspiegellage Planzustand 2a mNN	-1.93	-1.90	-1.24	-0.70	-0.44	-0.13	-0.09	-0.39	-0.59	-0.38	-0.66	-0.73	-1.00	-0.81	-1.19	-0.15	-0.02	-1.10	-1.37	-1.41	-1.41	-1.43	-1.59	-1.55	-0.74	-1.71	-0.09	-0.59	-0.76	-0.77	-0.83	-0.83
Wasserspiegellage Planzustand 2b mNN	-1.93	-1.90	-1.24	-0.70	-0.44	-0.13	-0.09	-0.39	-0.59	-0.38	-0.66	-0.73	-1.00	-0.81	-1.19	-0.15	-0.02	-1.10	-1.37	-1.41	-1.41	-1.43	-1.59	-1.55	-0.74	-1.71	-0.09	-0.59	-0.76	-0.77	-0.83	-0.83

Wasserspiegellage Istzustand mNN	-1.93	-1.90	-1.24	-0.70	-0.44	-0.13	-0.09	-0.39	-0.59	-0.38	-0.66	-0.73	-1.00	-0.81	-1.19	-0.15	-0.02	-1.10	-1.37	-1.41	-1.41	-1.43	-1.59	-1.55	-0.74	-1.71	-0.09	-0.59	-0.76	-0.77	-0.83	-0.83
Sohle Istzustand mNN	-1.93	-1.90	-1.24	-0.70	-0.44	-0.13	-0.09	-0.39	-0.59	-0.38	-0.66	-0.73	-1.00	-0.81	-1.19	-0.15	-0.02	-1.10	-1.37	-1.41	-1.41	-1.43	-1.59	-1.55	-0.74	-1.71	-0.09	-0.59	-0.76	-0.77	-0.83	-0.83
