Sandentnahme Hatten Hydrogeologisches Gutachten Erläuterungsbericht

21P271

**Sandentnahme Hatten
Gemeinde Hatten, LK OL
Hydrogeologisches Gutachten
Erläuterungsbericht**

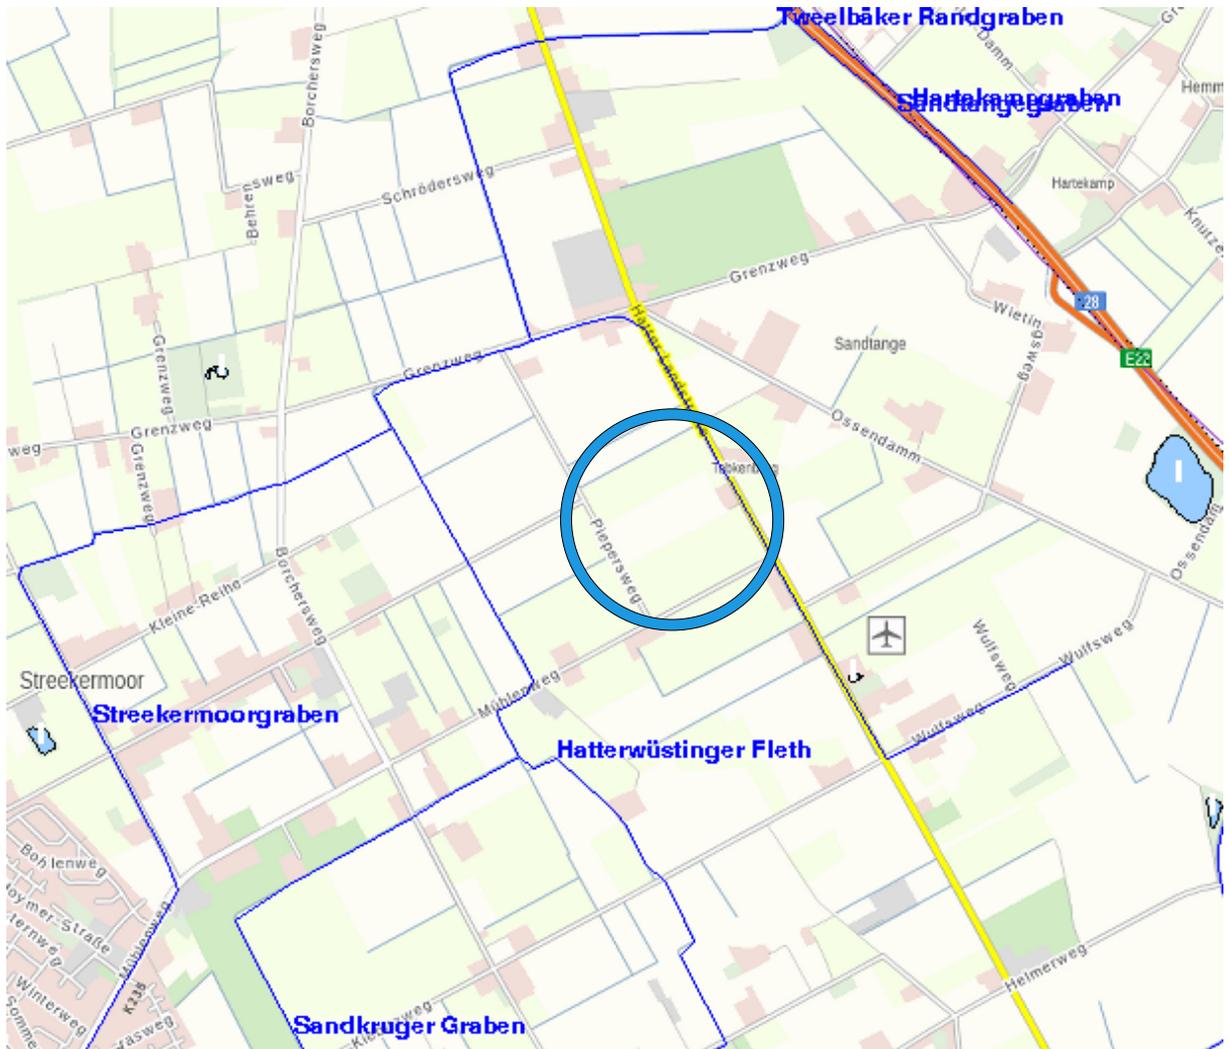
Abb. 1: Gewässernetz (Quelle: NLWKN)

Das Gewässernetz ist in der Abbildung 1 dargestellt. Östlich der Entnahme verläuft ein Graben entlang der Hatter Landstraße. Dieser vereinigt sich nördlich des Untersuchungsgebietes mit dem Hatterwüstringer Fleth (rd. 400 m westlich des Abbaus) und bildet den Tweelbäker Randgraben. Dieser führt über den Hemmelsbäker Kanal das Wasser zur Hunte/Weser ab.

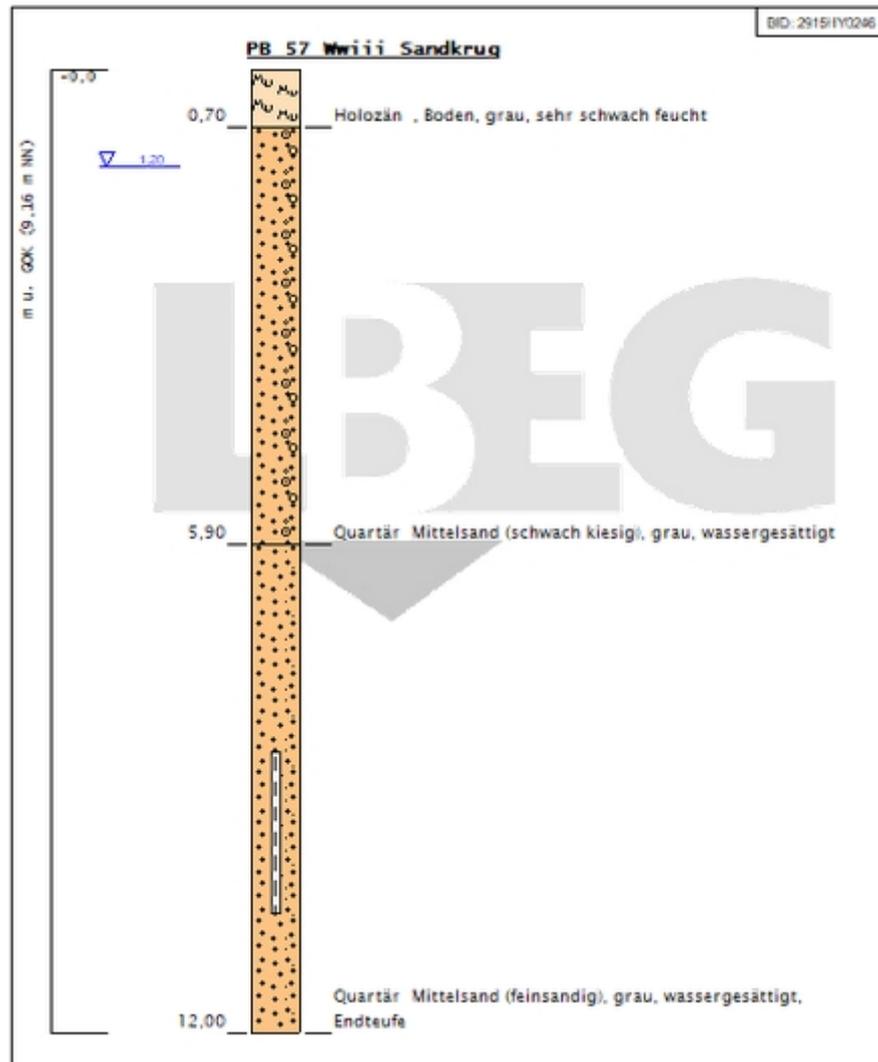
Abb. 2: Bohrung PB 57 (Quelle: NIBIS)

Unter einem 0,7 m Oberboden befinden sich quartäre, schwach kiesige Mittelsande. Darunter folgen bis zur Endteufe ebenfalls quartäre, feinsandige Mittelsande.

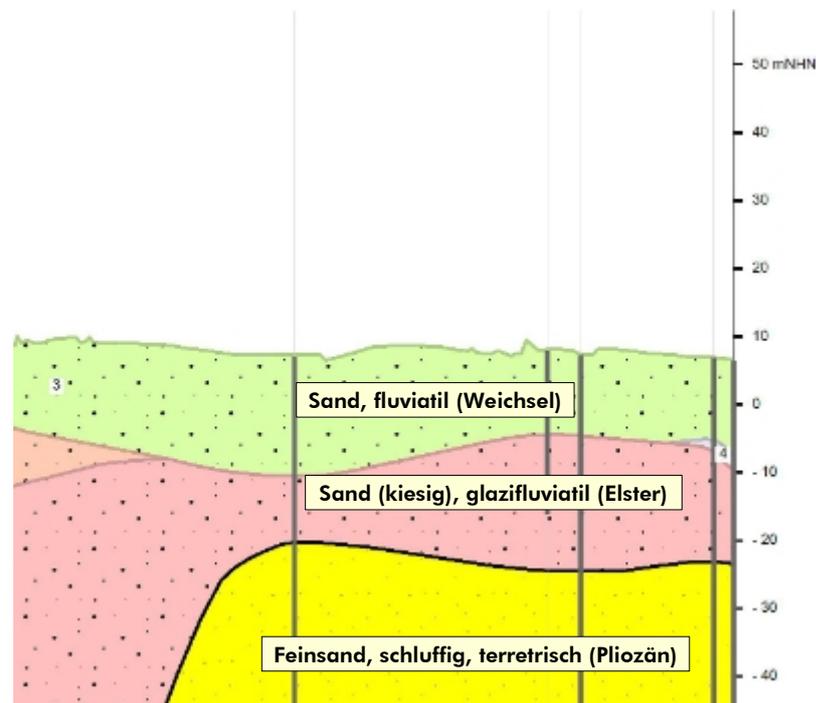
Abb. 3: Geologischer Profilschnitt Hunte_link_PS06 (Quelle: NIBIS)

Der geologische Profilschnitt Hunte_links_PS06 stellt die geologische Situation im Raum Wardenburg dar, die sich u.E. auf den Untersuchungsbereich extrapolieren lässt.

Demnach erfolgt der Abbau von weichselzeitlich, fluviatilen Sand, die zum Liegenden in glazifluviatile, kiesige Sande der Elster-Kaltzeit übergehen. Theoretisch könnten dann abhängig von der Abbautiefe nach schluffige Feinsande des Pliozän erfasst werden.

Der hydrogeologische Aufbau kann dem hydrostratigrafischen Profilschnitt des LBEG (vgl. Abb. 3) entnommen werden.

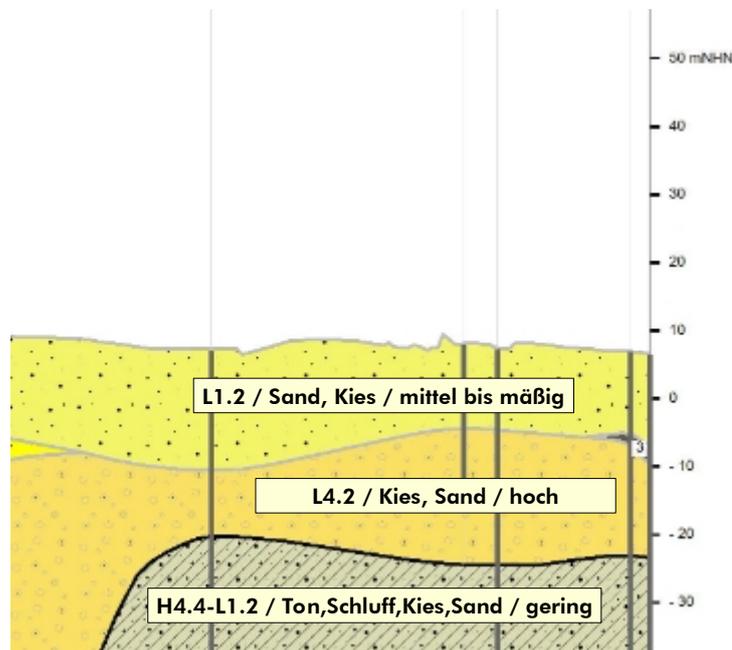
Abb. 4: Geologischer Profilschnitt Hunte_link_PS06 (Quelle: NIBIS) mit Angabe zur Hydrostratigraphie, Lithologie und Durchlässigkeit

Der Abbau befindet sich demnach im Bereich der Grundwasserleiter L1.2 (Durchlässigkeitsklasse 9: mittel bis mäßig; Kf-Wert: $>1E-5$ bis $1E-3$) und L4.2 (Durchlässigkeitsklasse 2: hoch; Kf-Wert: $>1E-3$ bis $1E-2$).

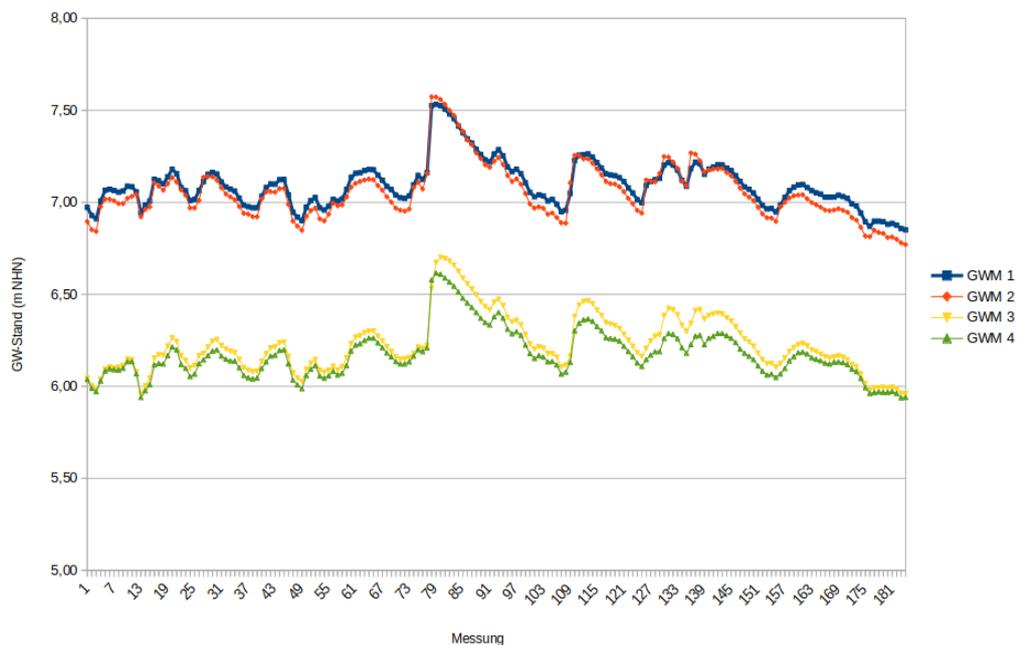
Abb. 5: Stichtagsmessungen

Dabei weisen die südlich gelegenen Messstellen GWM 1 und GWM 2 mit Grundwasserständen zwischen 7,0 mNHN und 7,5 mNHN deutliche höhere Werte als die GWM 3 und GWM 4 im Norden, die bei zwischen 6,0 mNHN und 6,5 mNHN liegen (Stichtagsmessungen s. Anlage 4).

Die Schwankungen sind über alle Messstellen nahezu identisch, so dass von einem einheitlichen Grundwasserleiter ausgegangen werden kann.

Besonders bemerkenswert ist der Anstieg am 5.6.21 (Messung 78).

Das Regenereignis am 5.6.2021 ergab einen starken Anstieg und für die GWM 2 einen Übertritt über die Geländeoberkante.

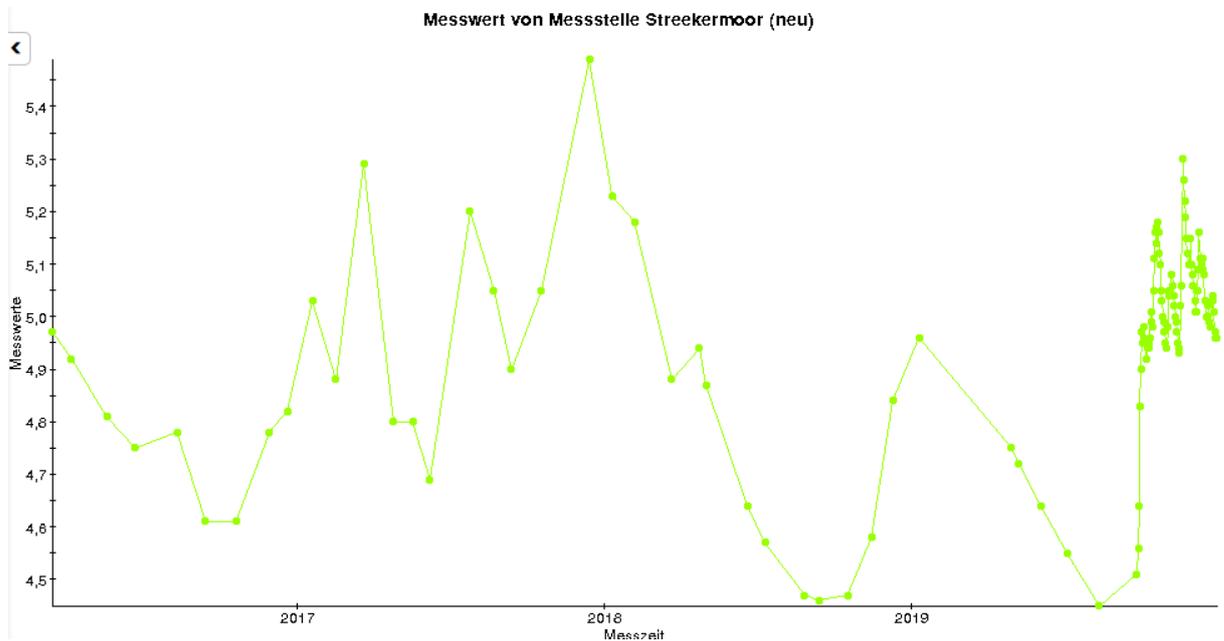
Abb. 6: Stichtagsmessungen Messstelle Streekermoor

Die Abbildung 6 zeigt die Grundwasserganglinien über einen Zeitraum von vier Jahren (2016-2020) für die benachbarte Messstelle Streekermoor (neu).

Deutlich wird auch hier die Schwankungsbreite von rd. einem Meter zwischen 4,5 mNN und 5,5 mNN.

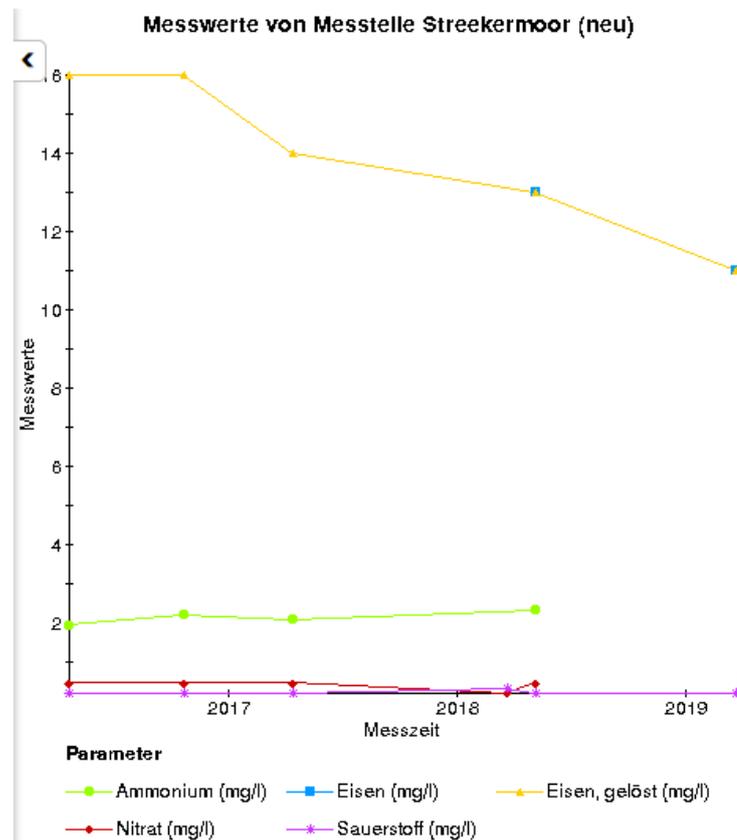
Abb. 7: Messwerte ausgewählter Parameter der Messtelle Streekermoor

Die Analysen zeigen sehr hohe Eisengehalte in dem Pegel. Es ist außerdem ein sehr niedriger Sauerstoffgehalt zu verzeichnen. Die Nitrat- und Ammoniumwerte liegen eher niedrig vor.

Aufgrund der hohen Eisengehalte ist eine Ableitung von Grundwasser in die vorhandenen Vorfluter unbedingt zu unterbinden.

Die Daten aus der nächsten Umgebung aus dem Pegel Streekermoor sind in der Abbildung 7

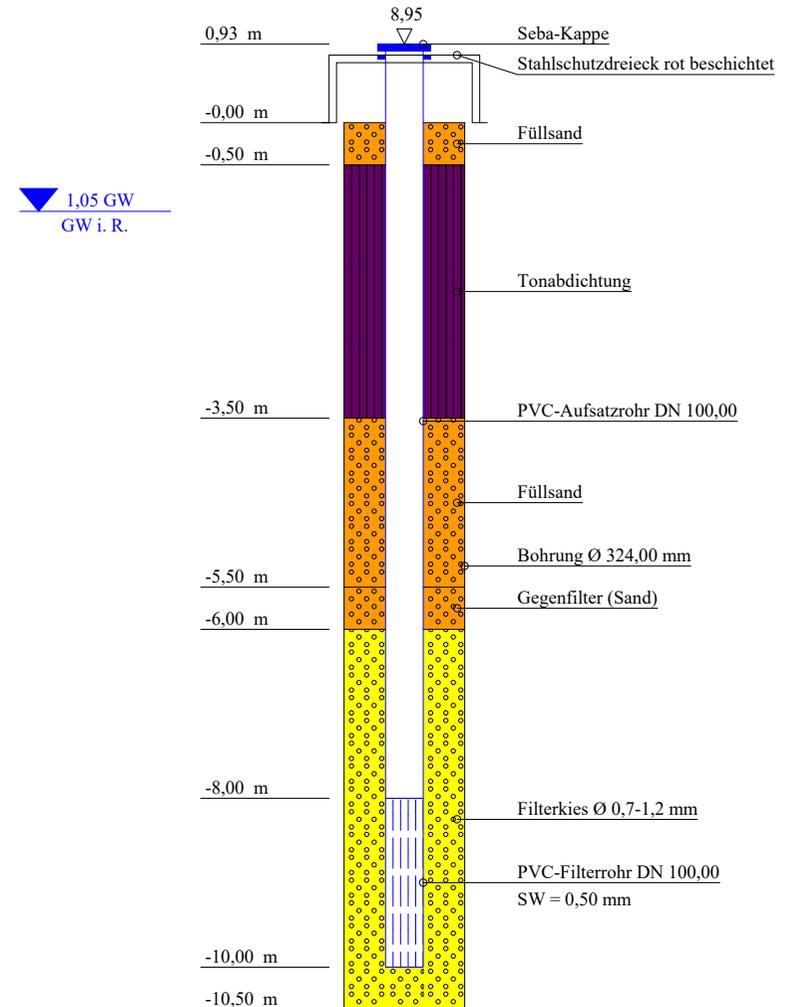
GWM 1

Pumpversuch vom 15.04.2021
 GW i. Ruhe: 1,05 m unter GOK.
 Q.= 3.600 l/Std.
 Abges. Wst.= 1,90 m konstant.
 Wasser klar u. sandfrei (Restsand < 0,20 g/m³)

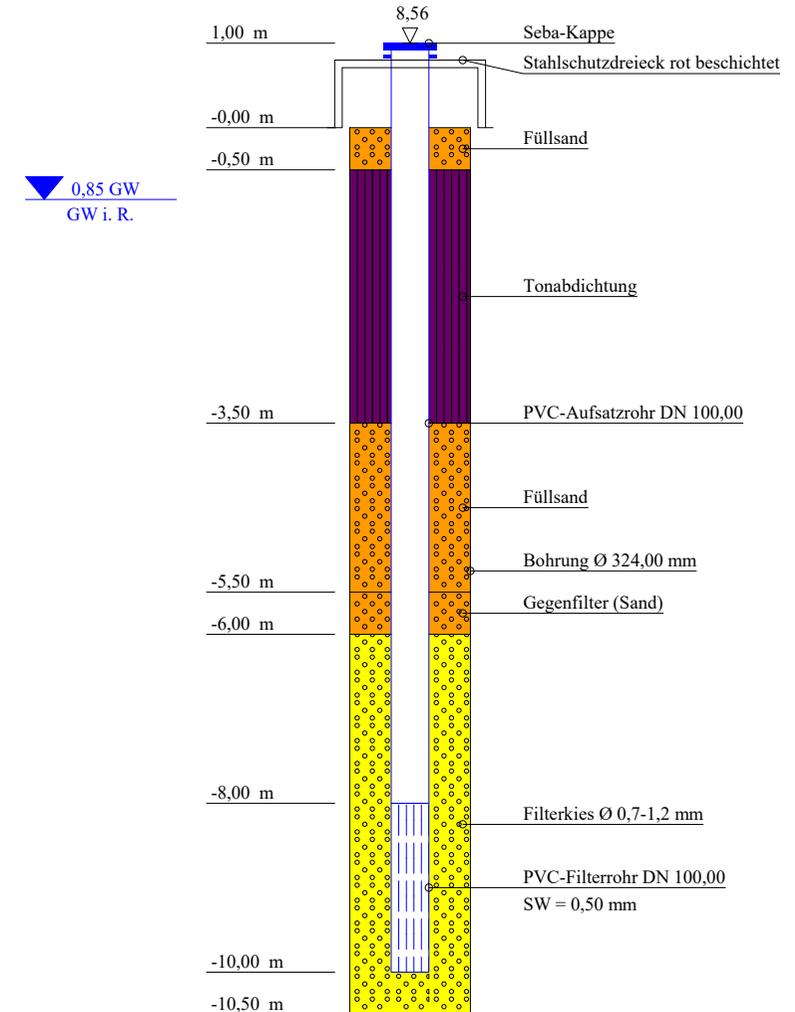
GWM 2

Pumpversuch vom 15.04.2021
GW i. Ruhe: 0,85 m unter GOK.
Q.= 3.600 l/Std.
Abges. Wst.= 1,66 m konstant.
Wasser klar u. sandfrei (Restsand < 0,20 g/m³)

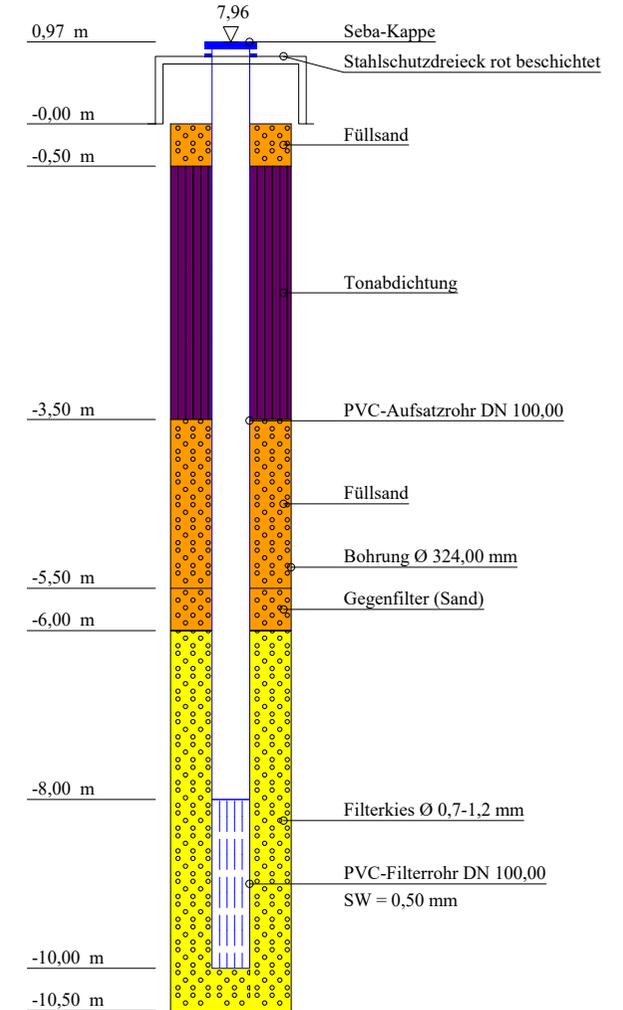
GWM 3

Pumpversuch vom 15.04.2021
GW i. Ruhe: 0,99 m unter GOK.
Q = 3.600 l/Std.
Abges. Wst. = 1,85 m konstant.
Wasser klar u. sandfrei (Restsand < 0,20 g/m³)

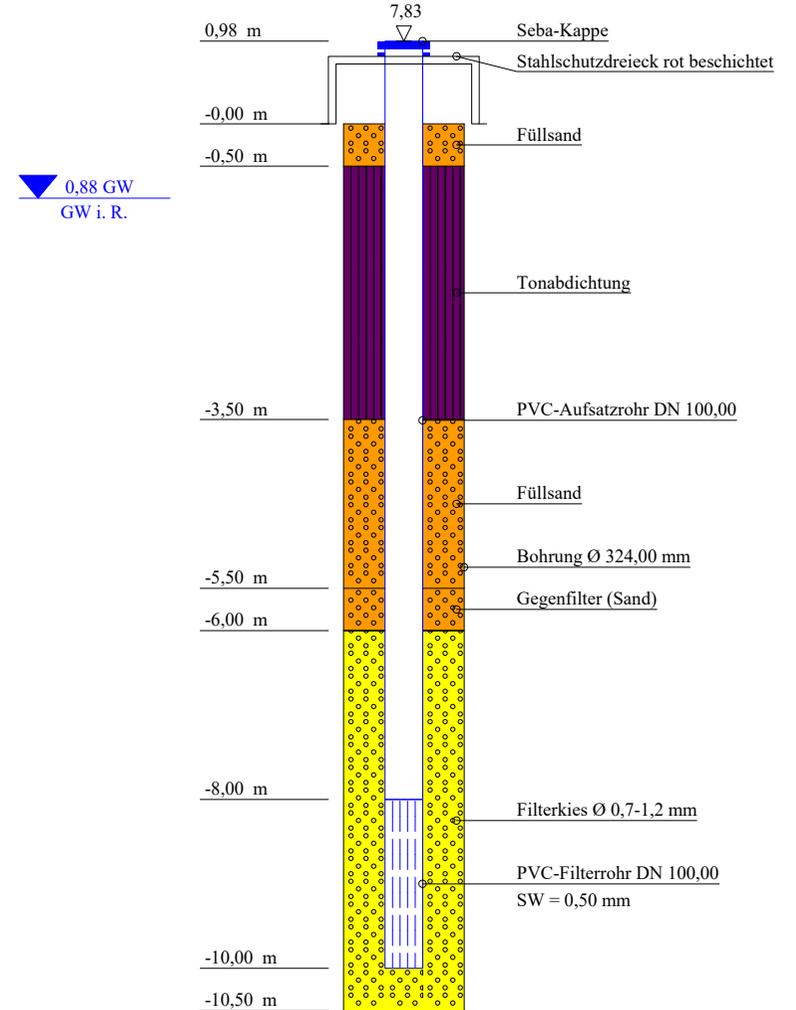
GWM 4

Pumpversuch vom 15.04.2021
GW i. Ruhe: 0,88 m unter GOK.
Q = 3.600 l/Std.
Abges. Wst. = 1,86 m konstant.
Wasser klar u. sandfrei (Restsand < 0,20 g/m³)

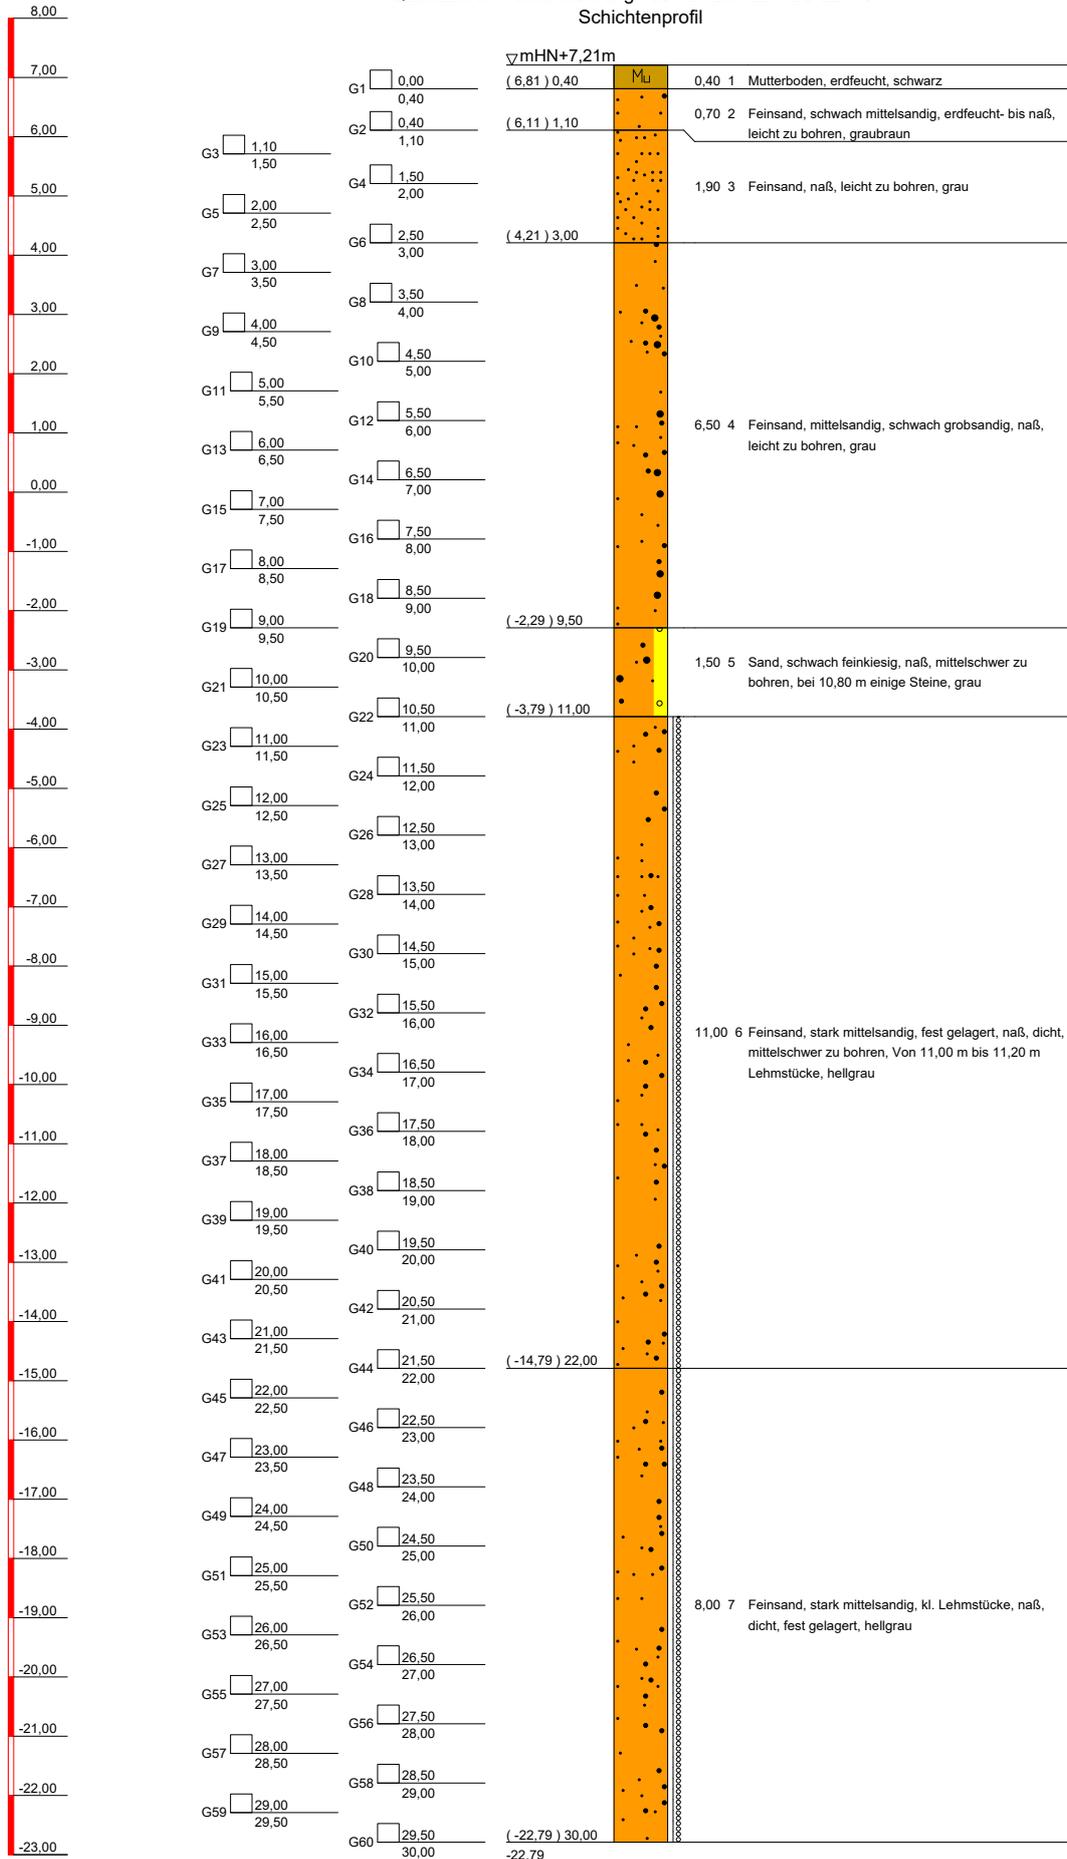
Erkundungsbohrung 1

Qualifizierte Trockenbohrung 168 mm DIN EN ISO 22475-1
Schichtenprofil

Diese Erkenntnisse werden durch die Erkundungsbohrung Bohrung 1 vom 16.4.2021 (Anlage 4) bestätigt. Es wurden bis in eine Tiefe von 30 m unter Geländeoberkante ausschließlich mittelsandige Feinsande mit wenigen Lehmstücke aufgeschlossen.

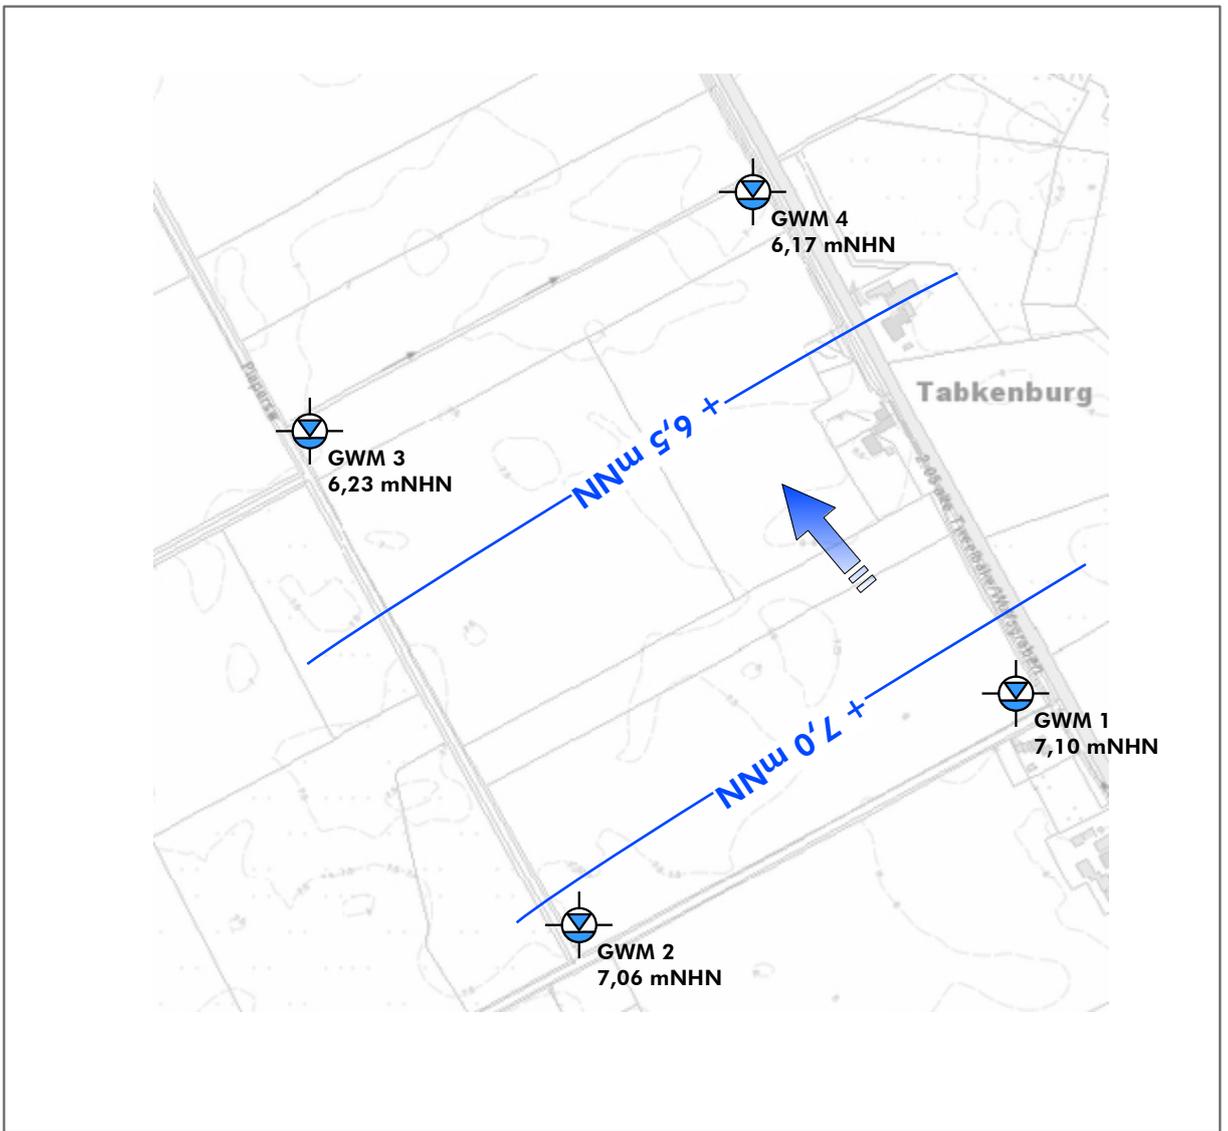
| Anlage 6.1 | |

Die Grundwasserfließverhältnisse wurden in den Anlagen 6.1 bis 6.3 dargestellt. Die Fließverhältnisse zeigen für alle Wasserstände (mittel, maximal und minimal) eine einheitliche Richtung nach Nordnordwest. Die Grundwassergleichen verlaufen parallel zur Mühlenstraße, die sich im Anstrom der Fläche befindet.

Diese Ergebnisse stimmen mit den Darstellung der Grundwasseroberfläche (1 : 50.000) im NIBIS Kartenserver überein (Grundwasser bei 6,5 – 7,0 mNHN und nordnordwestliche Fließrichtung).
