# **DENKMALFACHLICHES GUTACHTEN**

**Windpark Heyen**

**Errichtung einer Windenergieanlage**

**Umgebungsschutz und Denkmalverträglichkeit**

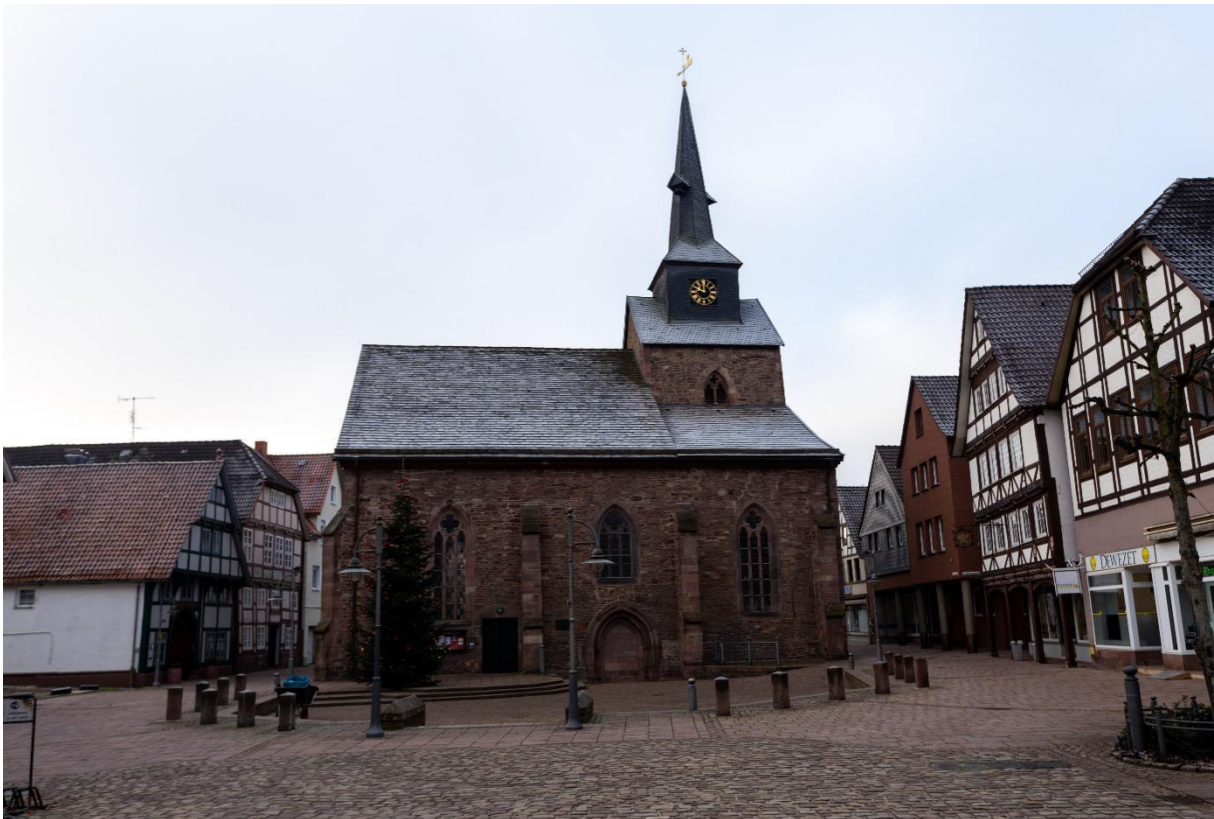
Die ev. **St. Nikolaikirche** wurde als quergelegter Bau am südlichen Ende des Marktplatzes aus gebrochenem Rotsandstein errichtet (Abb. 4). Ein Kapellenbau aus der Zeit um 1200 konnte archäologisch nachgewiesen werden. Die dreischiffige Hallenkirche von drei Jochen datiert ins 15. Jahrhundert. Der Turm steht über dem mittlerem Westjoch. Ein Sandsteinplattendach schließt den Bau ab. Durch den Sakristei- und Choranbau im Zuge von eingreifenden Umbaumaßnahmen 1899 – 1900 wurde die Kirche nach Süden orientiert.

Abb. 4: St. Nikolaikirche in Bodenwerder.

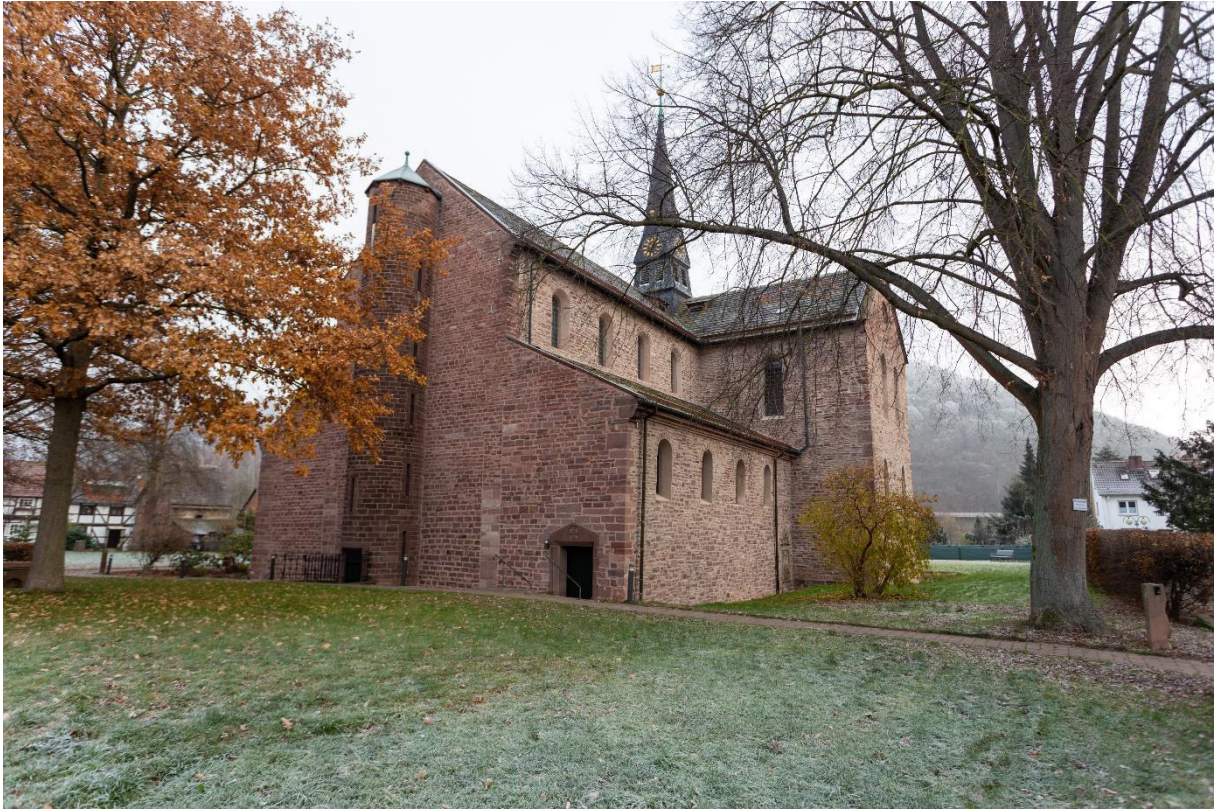
Der heutige Ortsteil Kemnade wurde zwischen 959 und 965 als Kanonissenabtei gegründet und wurde seit ca. 1017 für Benediktinerinnen vorbehalten. Nach der Reformation gelangten 1656 die Braunschweigischen Herzöge in Besitz und die Abtei Corvey verzichtete auf dessen Ansprüche. Die heute ev. **Pfarrkirche St. Maria** wurde im 10. Jahrhundert als Klosterkirche errichtet (Abb. 5). Von dem langen Bau ist nur die Hälfte erhalten. Auch der Turm und einige weitere Bauelemente wie Nebenapsiden wurden teilweise abgebrochen. Die flachgedeckte und dreischiffige Pfeilerbasilika wurde auf einem lateinischen Kreuzgrundriss mit breiten Seitenschiffen erbaut. Das Querhaus ist ausladend. Das querrrechteckige Chorjoch liegt an der Vierung und wurde mit einer Apsis versehen. Für das Mauerwerk wurde gebrochener Rotsandstein verwendet. Ein Sollingplattendach schließt den Bau ab. Die wenigen Gestaltungselemente und doch feinen ausgearbeiteten Details weisen auf eine salische Architektur hin. Die großräumige Wirkung ging jedoch mit dem Abbruch des Langhauses teilweise verloren. Restaurierungen wurden 1837 durchgeführt. Der Dachreiter über der Vierung wurde 1899 ergänzt.

*Abb. 5: Pfarrkirche St. Maria in Bodenwerder.*

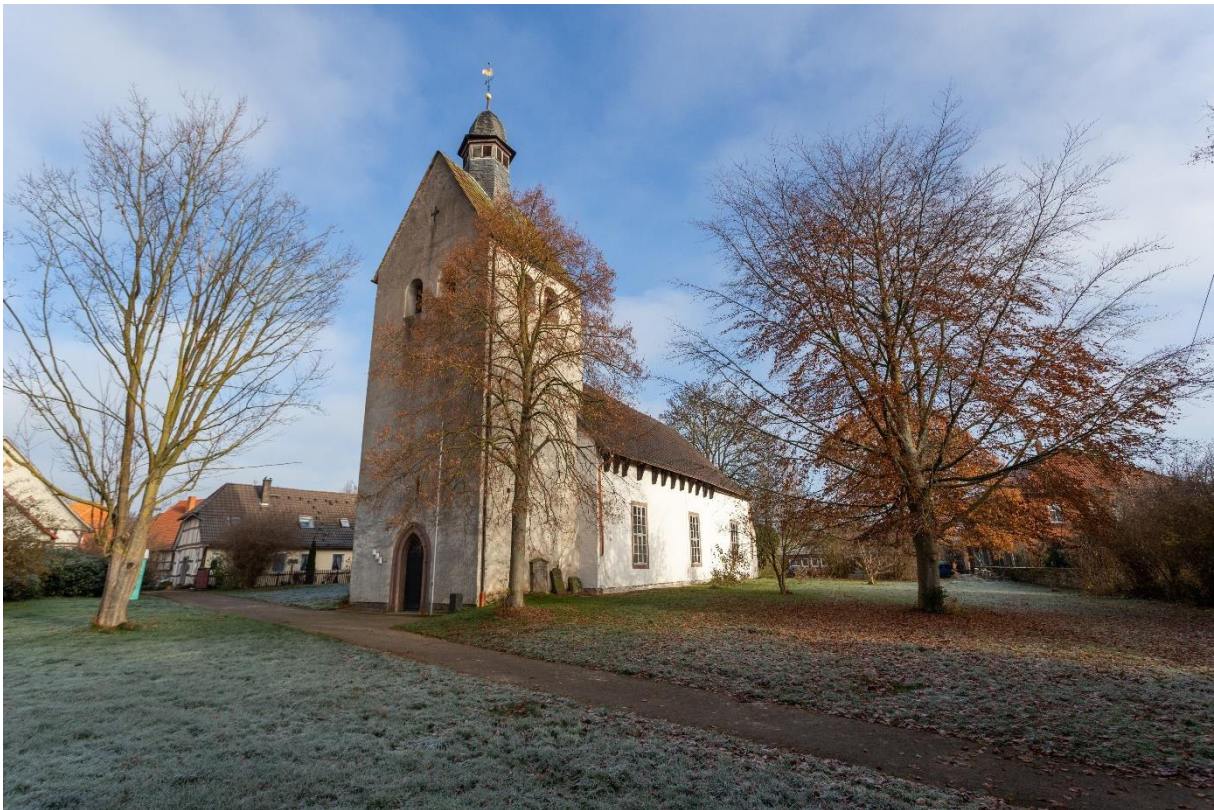
**Beschreibung:** Die **Kirche Oberbörry** wurde über die Jahrhunderte wiederholt überformt oder erweitert (Abb. 6). Älteste Bauelemente stellten das Westjoch des Schiffes sowie der quadratische Westturm dar, die in das 13. Jahrhundert datieren. Das spätgotische Portal im Turm besitzt ein profiliertes Sandsteingewände. Die Biforien der Glockenetape wurde teilweise mit romanischen Teilungssäulen mit Würfelkapitellen ausgeführt. Der gestreckte, rechteckige Kirchenbau wurde aus verputzten Bruchsteinen zuletzt im 18. Jahrhundert verändert. Die Sakristei im Osten entstand wiederum im 19. Jahrhundert.

*Abb. 6: Dorfkirche in Oberbörry.*

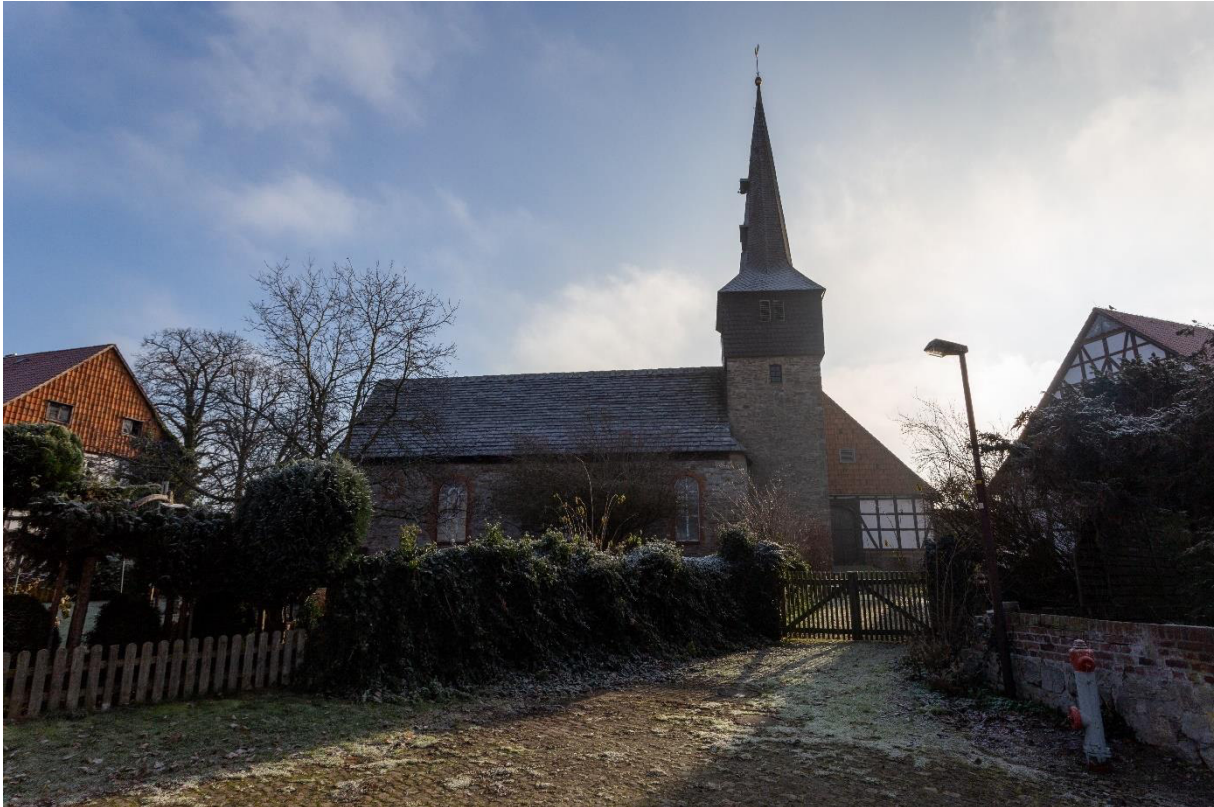
Das Langhaus der **Kirche Niederbörry** datiert um 1620 und wurde zusammen mit dem ehem. Gravehof zu einem Museum umgebaut, das 1990 eröffnet wurde. Die Kirche besitzt einen Vorgänger, der in den Neubau mit einbezogen wurde. Ein schlanker Turm schließt westlich an. Die verschieferte Fachwerk-Glockenstube ist jünger zu datieren (Abb. 7).

Abb. 7: Dorfkirche in Niederbörry.

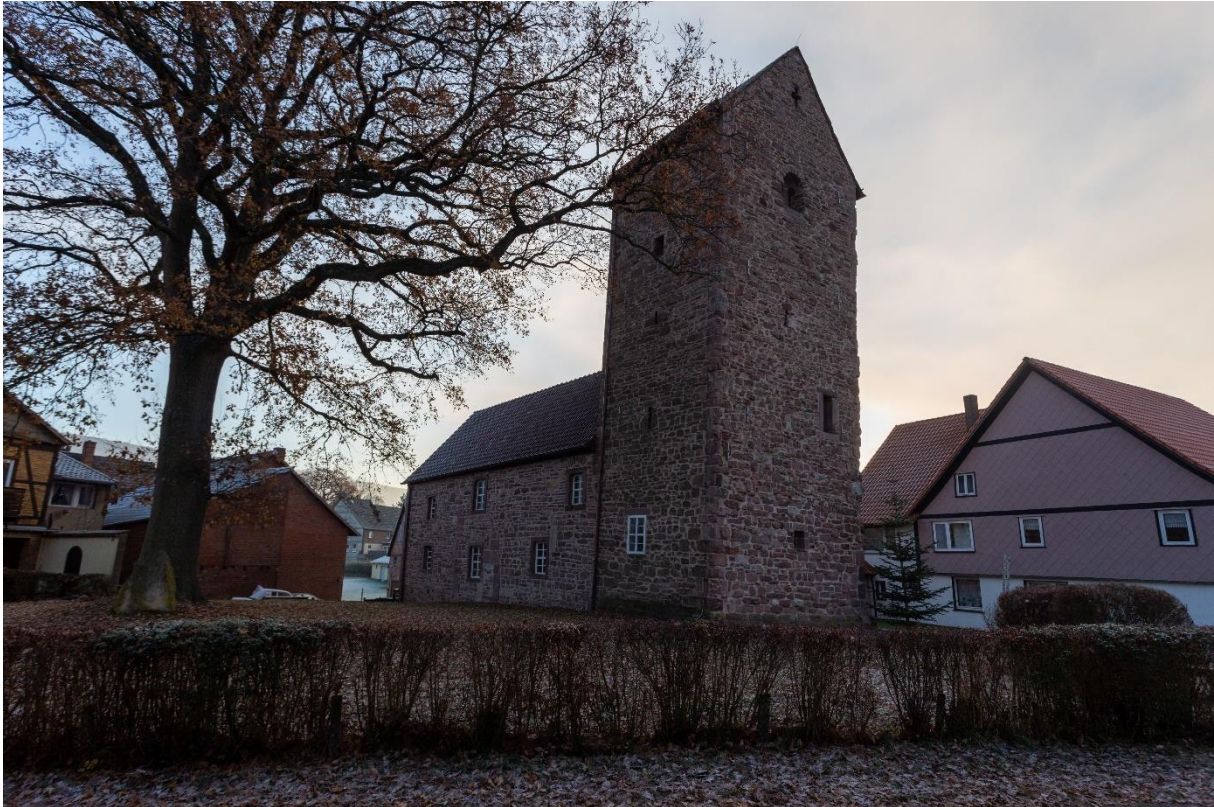
**Beschreibung:** In Dielmissen wurde ein romanischer Bruchsteinsaal mit Quaderecken mit wuchtigem, querrechteckigem Westturm von schiffsbreite ausgestattet (Abb. 8). Die **St. Nikolaikirche** wurde 1724 im Osten verlängert, gleichzeitig wurden die Fenster verändert. Der Turm datiert um 1200 und steht auf einem Sockel. Das Südportal besitzt ein rundbogiges Profil. Teilweise finden sich Schlitzfenster am Kirchenbau.

*Abb. 8: St. Nikolaikirche in Dilmissen*

Bei den beiden Kirchen in **Dielmissen** und **Kirchbrack** handelt es sich um kleine Bruchsteinbauten mit einem verhältnismäßig kleinen Turmaufbau. Die Sichtbarkeitsanalyse hatte kein erhöhtes Konfliktrisiko aufgezeigt. Auf die Erstellung von Visualisierung wurde aus diesem Grund verzichtet.

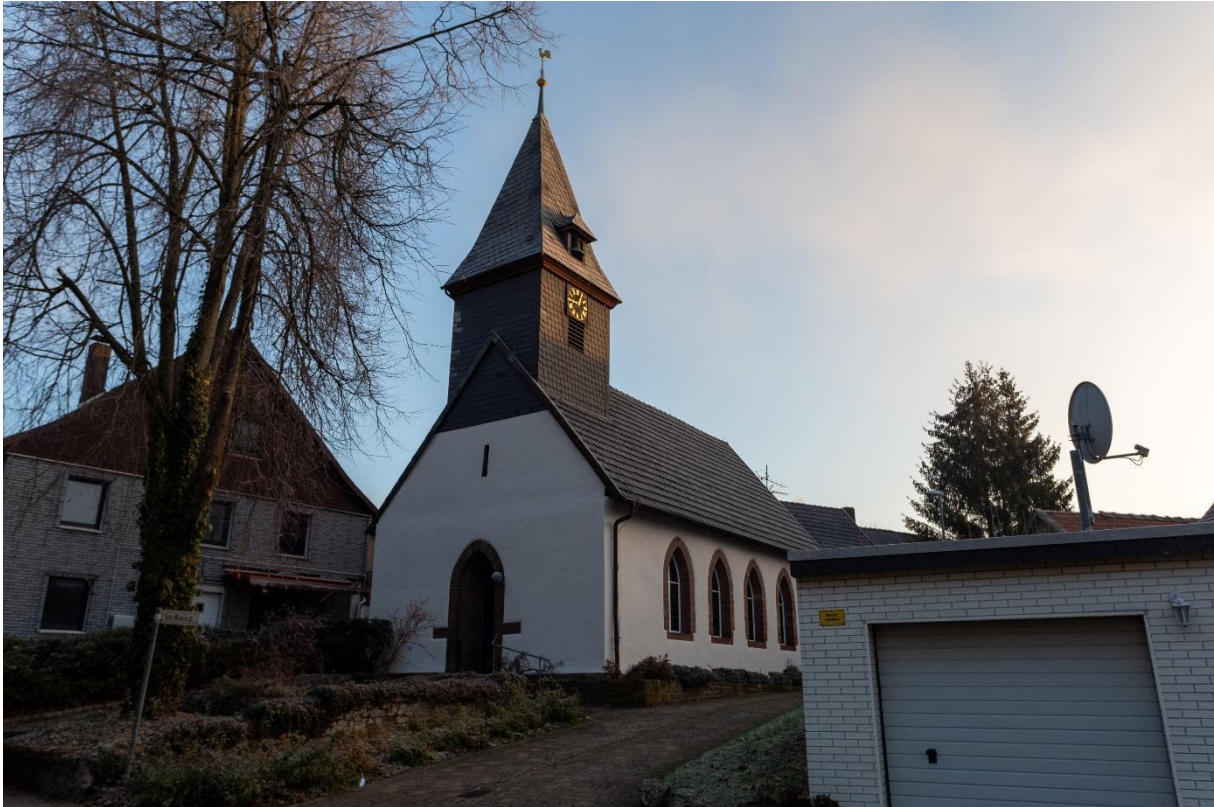
**Beschreibung:** Die kleine **Kirche** in Dohnsen liegt im Zentrum des Ortes (Abb. 9). Das Dorf selbst wurde bereits im 9. Jahrhunderts im Zusammenhang mit einem Kauf des Klosters Corvey erwähnt. Der massive Saalbau mit Dachreiter im Westen wurde dem hl. St. Urban geweiht und stammt somit aus der Zeit vor der Reformation. Der Bau wurde in Bruchsteinmauerwerk ausgeführt und wurde 1843 und 1957/58 restauriert. Der Dachreiter wurde zudem 1885 erneuert.

Abb. 9: St. Urban Kapelle in Dohnsen.

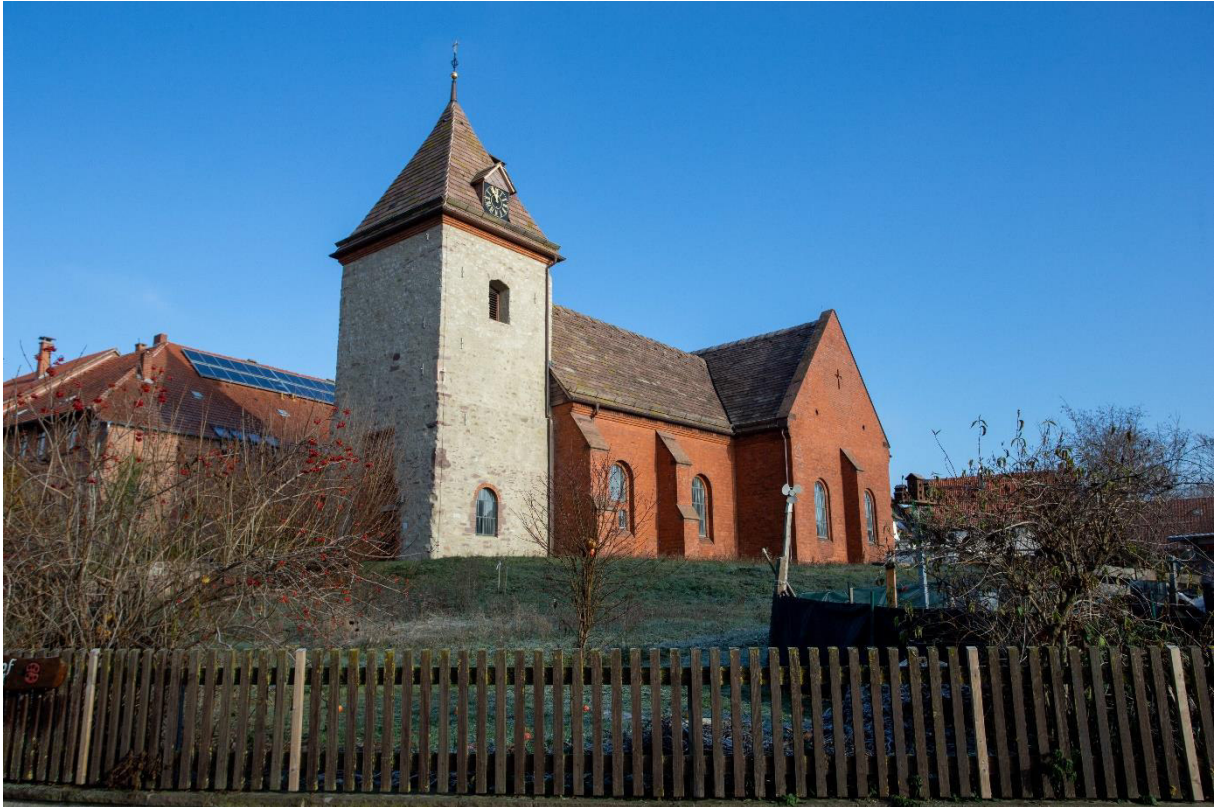
**Beschreibung:** Bei der **ev. Kirche** handelt es sich um einen steinsichtig verputzten Saal mit Westturm, die um 1300 datiert (Abb. 10). Der Glockenstuhl entstand wiederum 1650. Der obere Teil des Turmes schließt mit einem vierseitigen Helm ab. Der äußere Bau wurde mit gestuften Strebepfeilern versehen. Eine voluminöse, kreuzförmige Ostanlage aus Backstein ersetzt seit 1880 den gotischen Chor. Auch die Südmauer aus Backstein stammt aus dieser Zeit. Die Fenster sowie das Stufenportal im Westen folgen dem romanischen Stil.

Abb. 10: Dorfkirche in Esperde.

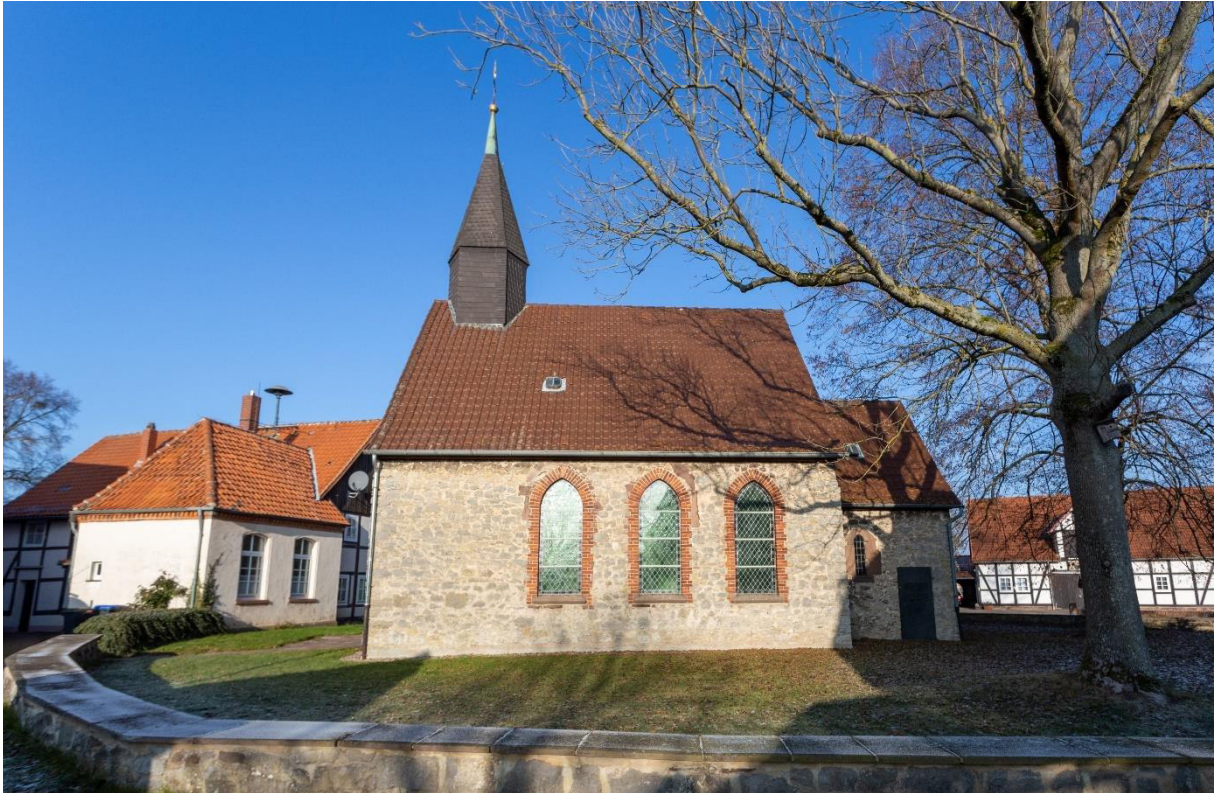
**Beschreibung:** Schriftliche Überlieferung bezeugt die Errichtung der **St. Johanniskirche** im Jahr 1288 (Abb. 11). Der flachgedeckte Bau von kleiner Größe wurde aus steinsichtig geschlammten Bruchsteinen erbaut. Ein Dachreiter liegt westlich. Die Fassade des niedrigeren und kreuzgratgewölbten Chores gliedert sich durch gotische Spitzbogenfenster. Bei Umbauten im Jahr 1898 wurden einerseits die Fenster des Schiffes verändert und andererseits der westliche Ziegelvorbau mit neuem Eingang versehen. Die Pläne dafür stammen von C. W. Hase.

Abb. 11: St. Johanniskirche in Frenke.

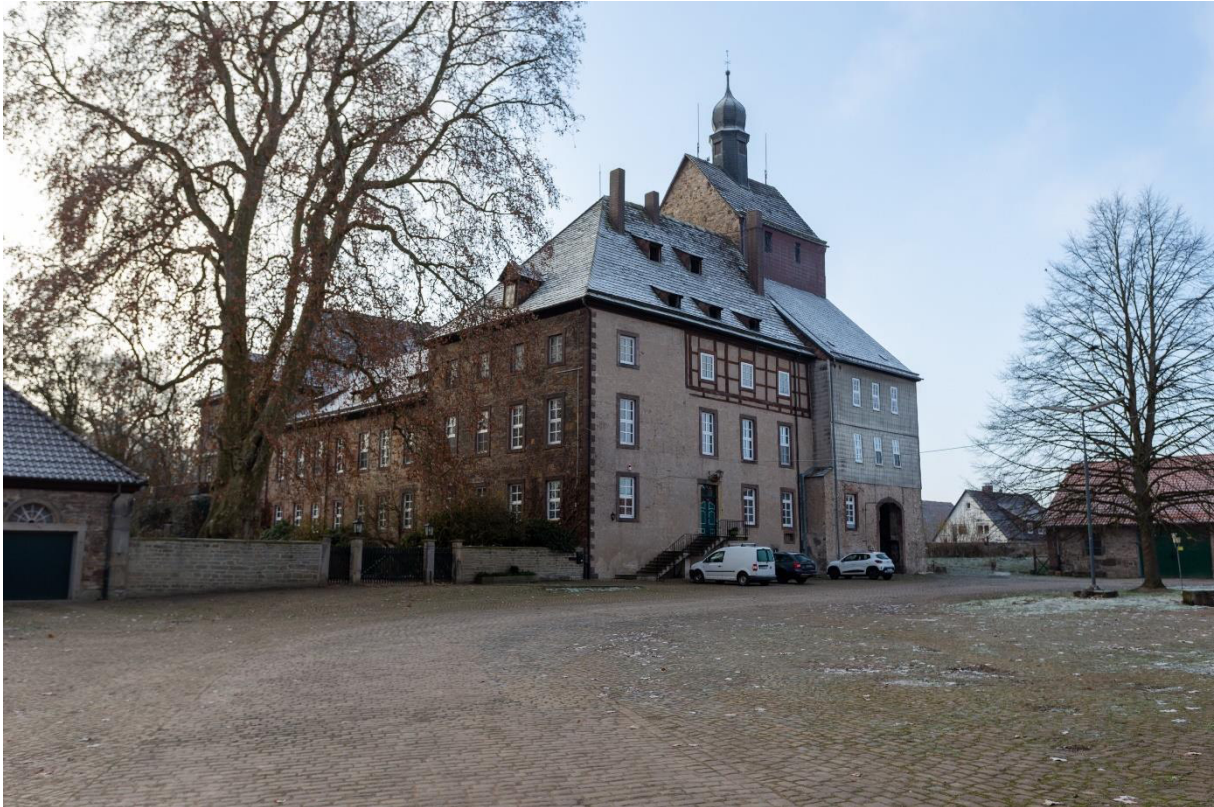
**Beschreibung:** Der Ort entwickelte sich an einer bedeutenden Weserfurt und wurde erstmals 1231 erwähnt. Das ehem. **Schloss** und späterer Amtssitz wurde als schmucklose Vierflügelanlage errichtet (Abb. 12). Das säumende Dach wurde mit Sandsteinplatten gedeckt. Der im Nordflügel befindliche, hochaufragende Torturm wurde mit einem Dachreiter besetzt. Die Mauern zeigen heute unverputztes und z.T. behangenes Bruchsteinmauerwerk oder Fachwerk. Die Fenstergewände wurden wiederum aus Sandstein gefertigt. Die Bauten umschließen einen quadratischen Innenhof. Ein erster Ausbau der Anlage durch Drost Jürgen von Halle ist in die Jahre 1557 – 1559 zu datieren. Darauf folgte 1649 eine erneute Erweiterung der Anlage. Im 18. Jahrhundert entstand die repräsentative Gestaltung des Baus zur Weserseite. Dabei wurden die siebenachsigen Mitteltrakte und zwei Eckrisalite mit regelmäßiger Eckverzahnung errichtet.

*Abb. 12: Ehemaliges Schloss in Grohnde.*

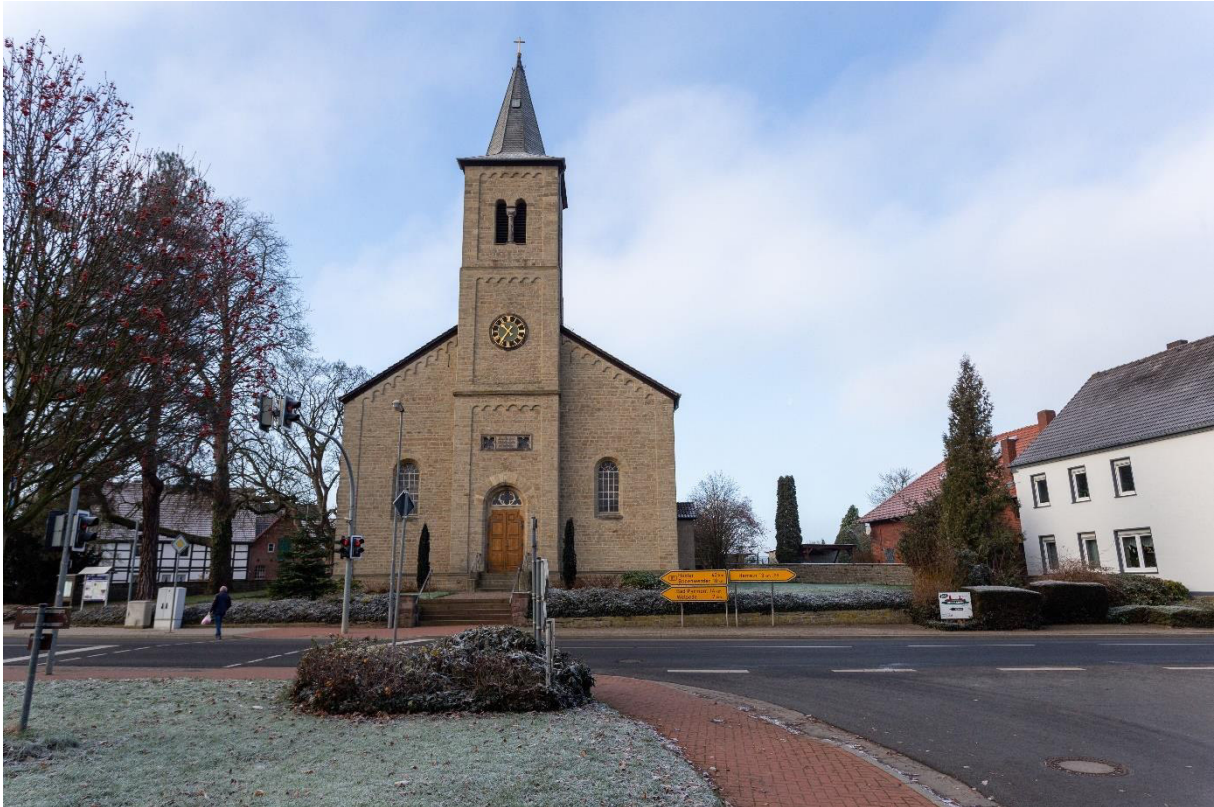
Die ev. **Kirche** wurde aus kleinteiligem Sandsteinquaderwerk und Bruchsteinen errichtet (Abb. 13). Sie stellt einen frühen romanisierenden Bau dar und datiert 1845-47. Ein Turm liegt im Osten. Eine Apsis schließt westlich an. Insgesamt wird der Kirchenbau durch Lisenen und Rundbogenfriese gegliedert.

Abb. 13: Kirche in Grohnde.

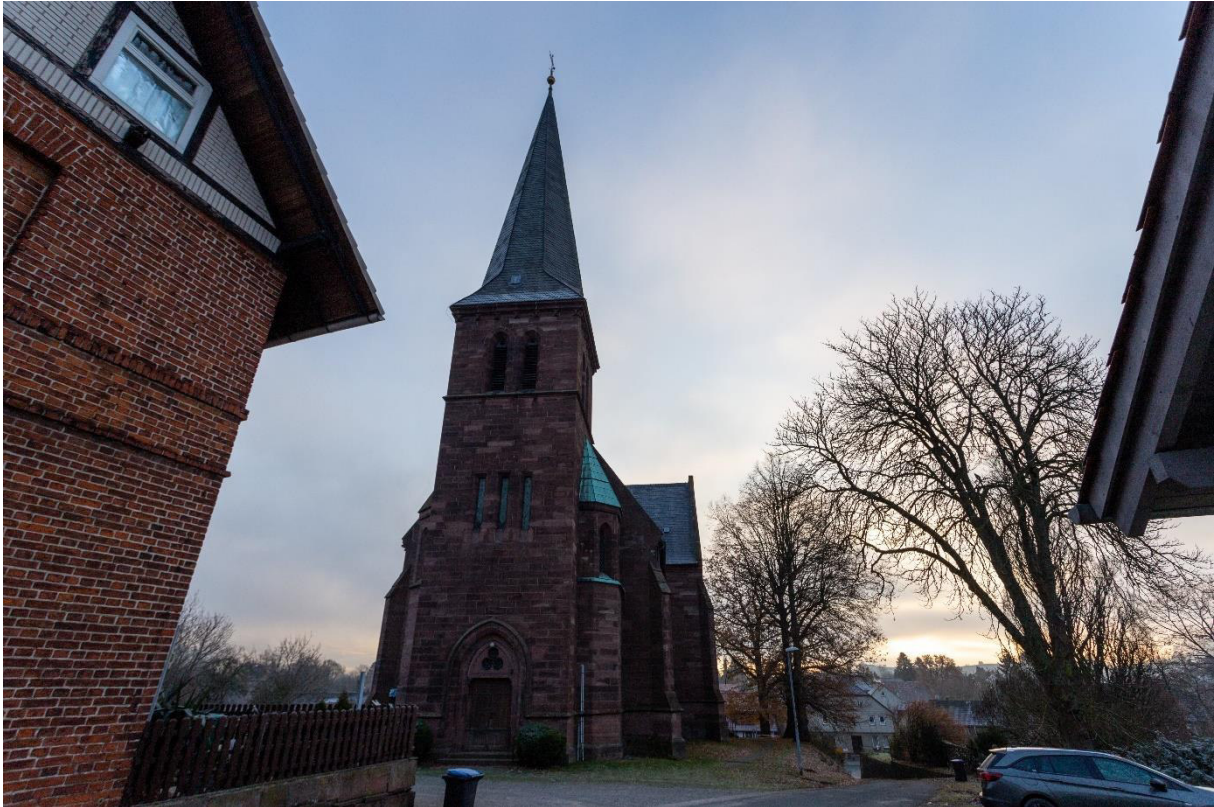
**Beschreibung:** Bei der ev. St. Petri-Kirche handelt es sich um einen Neubau von 1880 (Abb. 14). Sie wurde nach den Entwürfen H. Pfeiffers ausgeführt. Im Westen schließt ein Turm mit achtseitigem Helm und Eingangsportal an. Der Ostchor besitzt einen dreiseitigen Abschluss.

Abb. 14: St. Petri-Kirche in Halle.

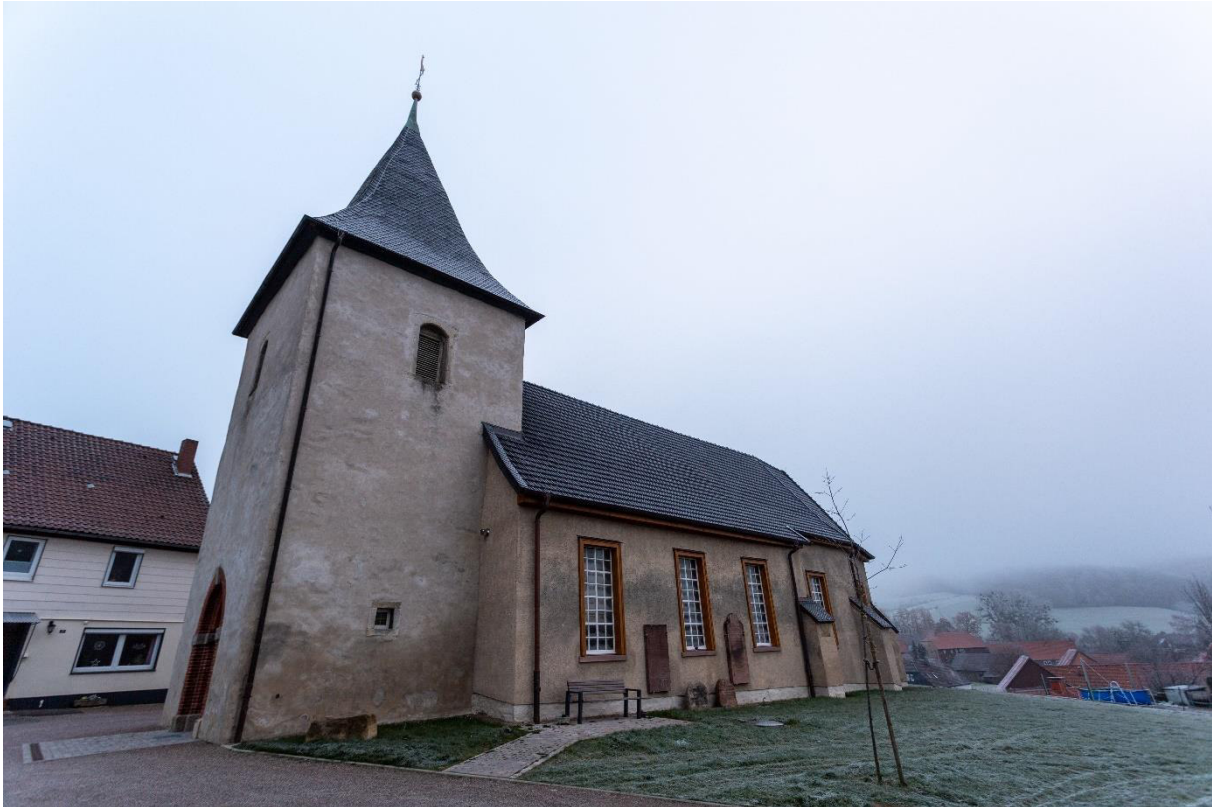
**Beschreibung:** Die **Kirche** in Harderode ist vermutlich ein Neubau des 16. Jahrhunderts, der einen Vorgängerbau ersetzte (Abb. 15). Eine erste Pfarre ist bereits 1317 schriftlich nachweisbar. Der rechteckige Bau aus verputzten Bruchsteinen mit eingezogenem Chor wurde nochmals 1826 – 1828 umgestaltet bzw. teilweise erneuert. Der Chor besitzt einen dreiseitigen, geschlossenen Abschluss. Die Wände werden durch Strebepfeiler und große rechteckige Fenster gegliedert. Im Süden befindet sich eine Sonnenuhr mit der Zahl 1519. Das Satteldach der Kirche wurde 2018 saniert. Der Turm im Westen wird von einem hohen Pyramidendach gesäumt, das mit Schieferplatten gedeckt wurde. Eine Kugel mit Wetterhahn bildet den Abschluss. Flachbogige und rechteckige Schallfenster gliedern die Fassade. Das Westportal stammt aus der jüngeren Umbauzeit.

Abb. 15: Dorfkirche in Haderode.

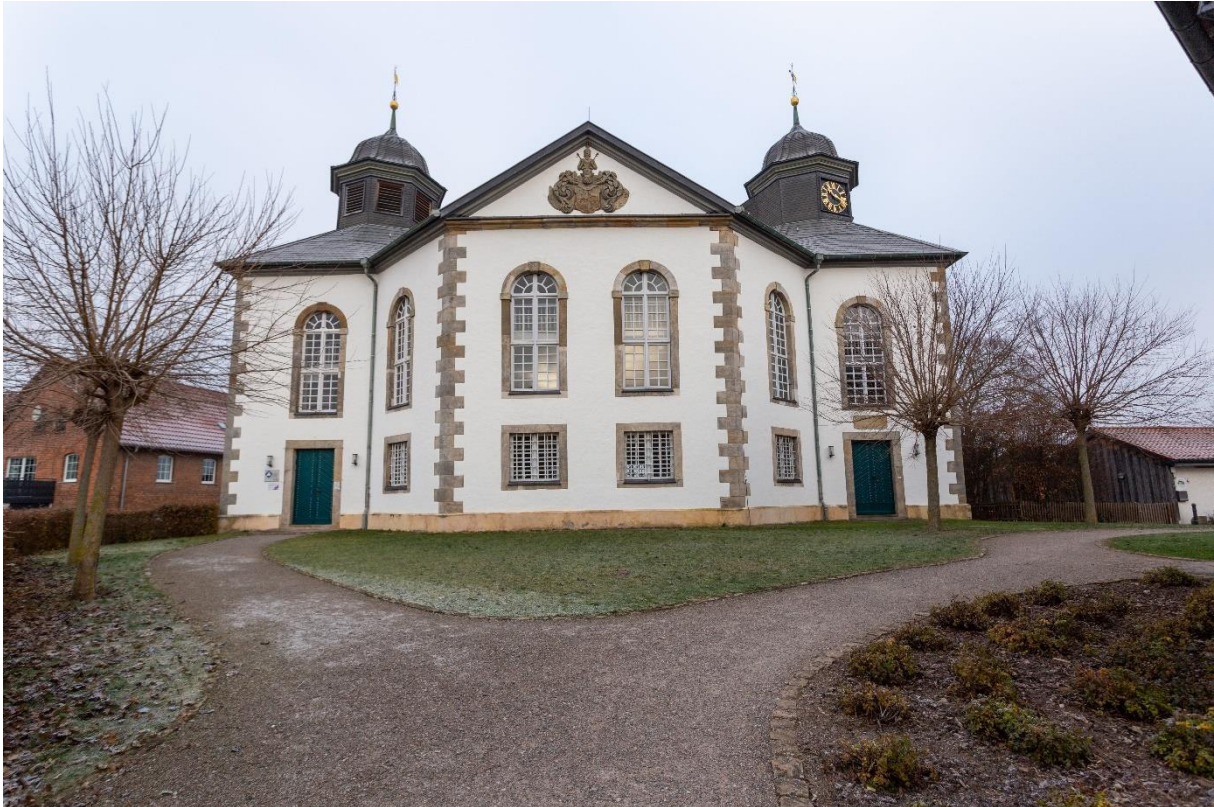
**Beschreibung:** Der Ort wurde im 9. Jahrhundert als Teil des Bistums Minden genannt. Von den ehem. zwei Pfarrkirchen blieb nur die ev. **Immanuelskirche** erhalten (Abb. 16). Diese wurde nach den Plänen des braunschweiger Landbaumeisters H. Korb 1697-99 errichtet. Gefördert wurde der Bau durch Friedrich Achatz von der Schulenberg. Sie stellt eine der frühesten ausgeprägten Zentralraumkirchen des Protestantismus in Deutschland dar. Der langgestreckte, achteckige Putzbau liegt auf einer Anhöhe. Quader betonen die Ecken. Die übrigen Gliederungen der Kirche wurden in Sandstein ausgeführt. Über der Nord- und Südfassade liegt jeweils ein Dreiecksgiebel. Die zwei fast quadratischen Treppentürme fassen den Putzbau ein. Ihnen sitzt jeweils eine Welsche Haube auf. Die Fenster sind zweizellig angeordnet. Während sich unten quadratische Fenster befinden, wurden oben hohe rundbogige Öffnungen verwendet.

Abb. 16: Immanuelkirche in Hehlen.

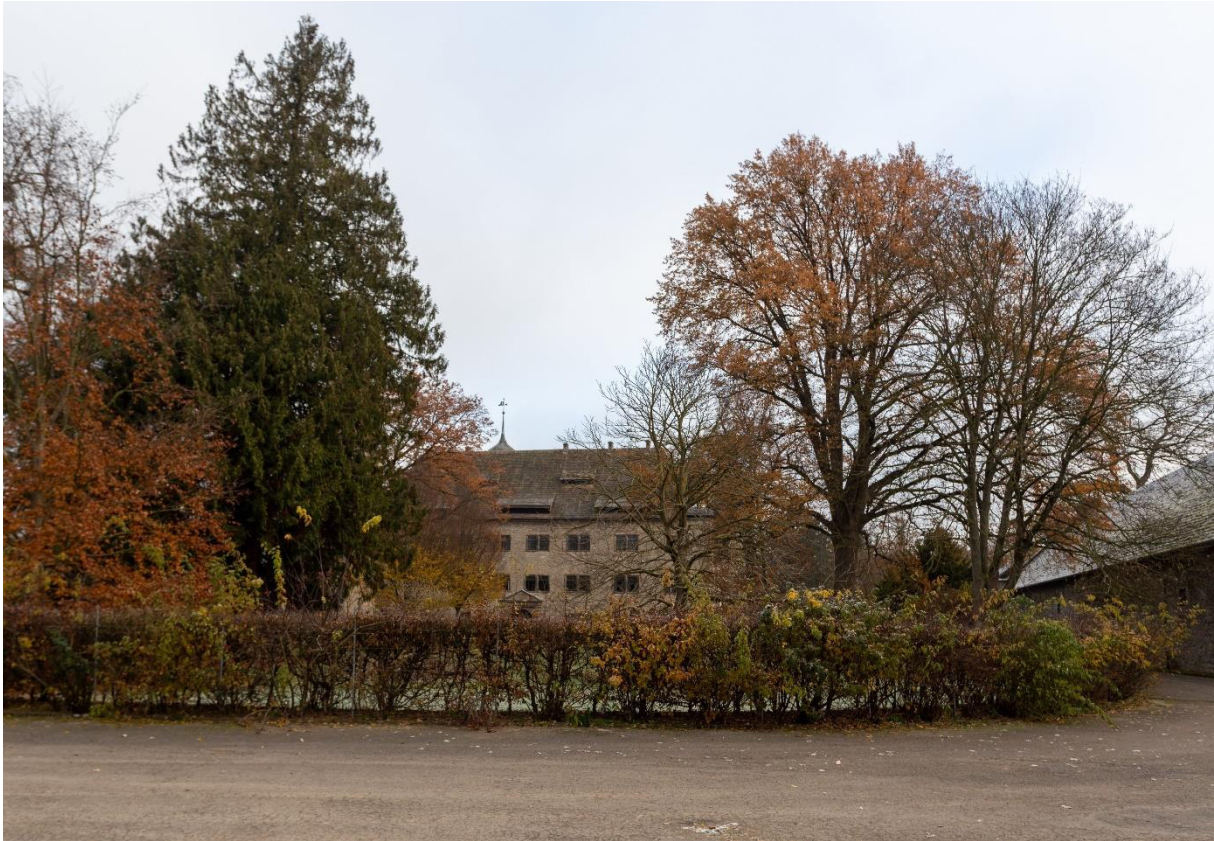
Der Bau des Schlosses in Hehlen wurde 1579-84 für Fritz von der Schulenberg durchgeführt. Im Nordosten des Ortes liegt das **Schloss** direkt an der Weser (Abb. 17). Die fast schmucklose Vierflügelanlage wird von einem Wassergraben umgeben. Ein quadratischer Hof liegt innerhalb des Baus, der mit zwei achteckigen Treppentürmen ausgestattet ist, die sich in den Binnenwinkeln gegenüberliegen. Das Schloss ist eine der ersten Vierflügelanlage im Weserraum. Die dreigeschossigen, verputzten Gebäude aus Kalkbruchstein werden durch regelmäßig gereimte und gekuppelte Fenster gegliedert. Die hohen gewalmtten Dächer wurden mit Sollingplatten gedeckt. Breite Schleppluken und Gauben verteilen sich über das Dach. Im Nordwesten und Südwesten stehen vorgelegte Rundtürme mit Welscher Haube. Die Einfahrt im Westen wird von Rustika-Pilaster eingefasst und liegt unter einem Dreiecksgiebel. Ein Allianzwappen im Tympanon datiert in das Jahr 1579. Ein weiteres Wappen ist im südöstlichen Portal mit Sitznische zu verorten.

Abb. 17: Schloss in Hehlen.

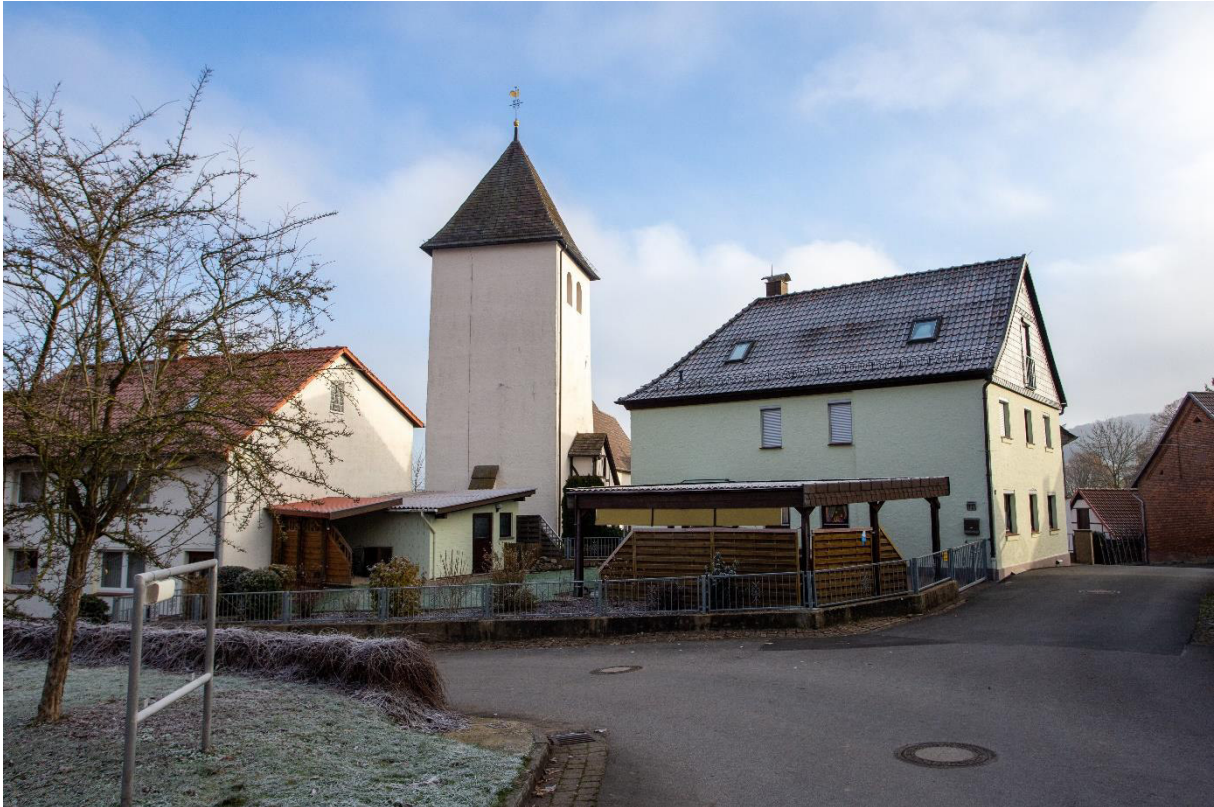
Die **Kirche** des Ortes ist der heiligen St. Ursula geweiht (KD-ID 26798313) es handelt sich um einen im Kern romanischen Saalbau mit quadratischem Westturm (Abb. 18).

Abb. 18: St. Ursula-Kirche (KD-ID 26798313) in Heyen.

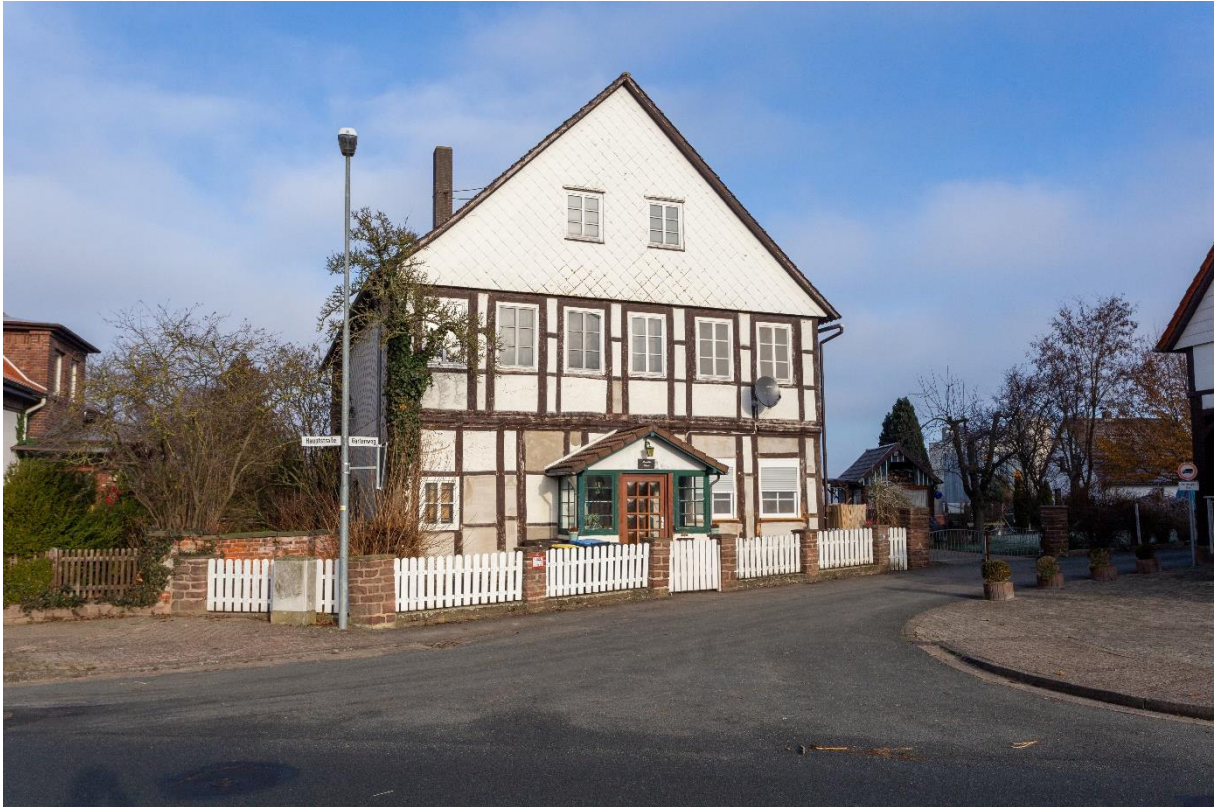
In der **Kampstr. 7** befindet sich ein im Jahr 1903 errichteter Ziegelbau mit zeitgleichem Wirtschaftsteil (KD-ID 26798586). In der **Hagenstr. 2** ist ein zweistöckiger Fachwerkbau verzeichnet, der in das 3. Viertel des 19. Jahrhunderts datiert (KD-ID 26798466). Das heute als Wohnhaus genutzte Gebäude im **Gartenweg 1** (KD-ID 26798466) ist als zweistöckiger Fachwerkbau mit in der Giebelseite gekuppelten Ständern ausgestaltet. Der Bau wurde wahrscheinlich um das Jahr 1750 errichtet (Abb. 19). In der **Esperder Straße 2** befindet sich eine Fachwerkscheune (KD-ID 26798329) mit mittiger Längsdurchfahrt, die wohl um das Jahr 1800 datiert (Abb. 20).

Abb. 19: KD-ID 26798466, Gartenweg 1, Heyen.

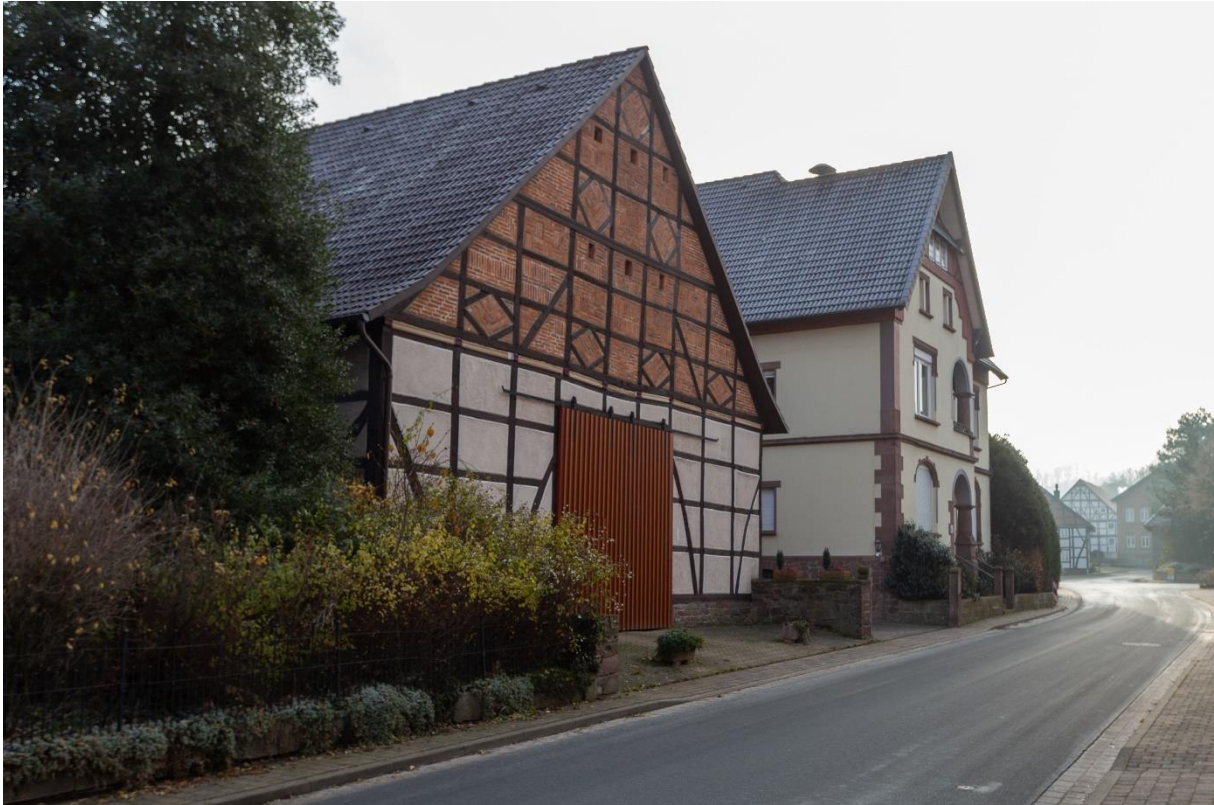
Abb. 20: KD-ID 26798329, Esperder Straße 2, Heyen.

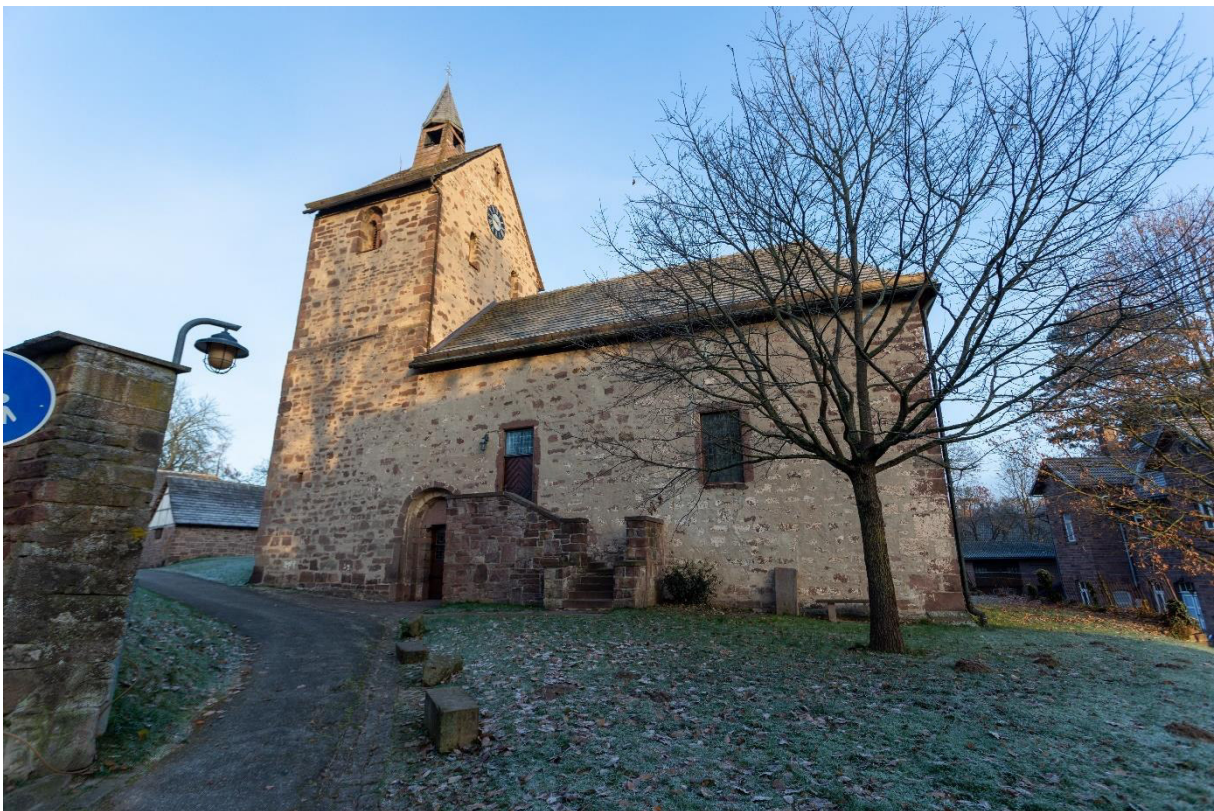
**Beschreibung:** Die St. Michael Kirche wurde als einschiffiger Bau aus Bruchsandstein mit Eckquadern im 12. Jahrhundert errichtet (Abb. 21). Der Westturm ist gedrungen und von gleicher Breite des Langhauses. Die Schallarkaden werden durch spätromanische Säulen geteilt. An der Nordseite wurde ein Gruft- und Priecheenanbau für die Familie von Grone gebaut. Eine Wappentafel datiert in das Jahr 1669. Das Ostjoch dient als Chor.

Abb. 21: St. Michael Kirche in Kirchbrak.

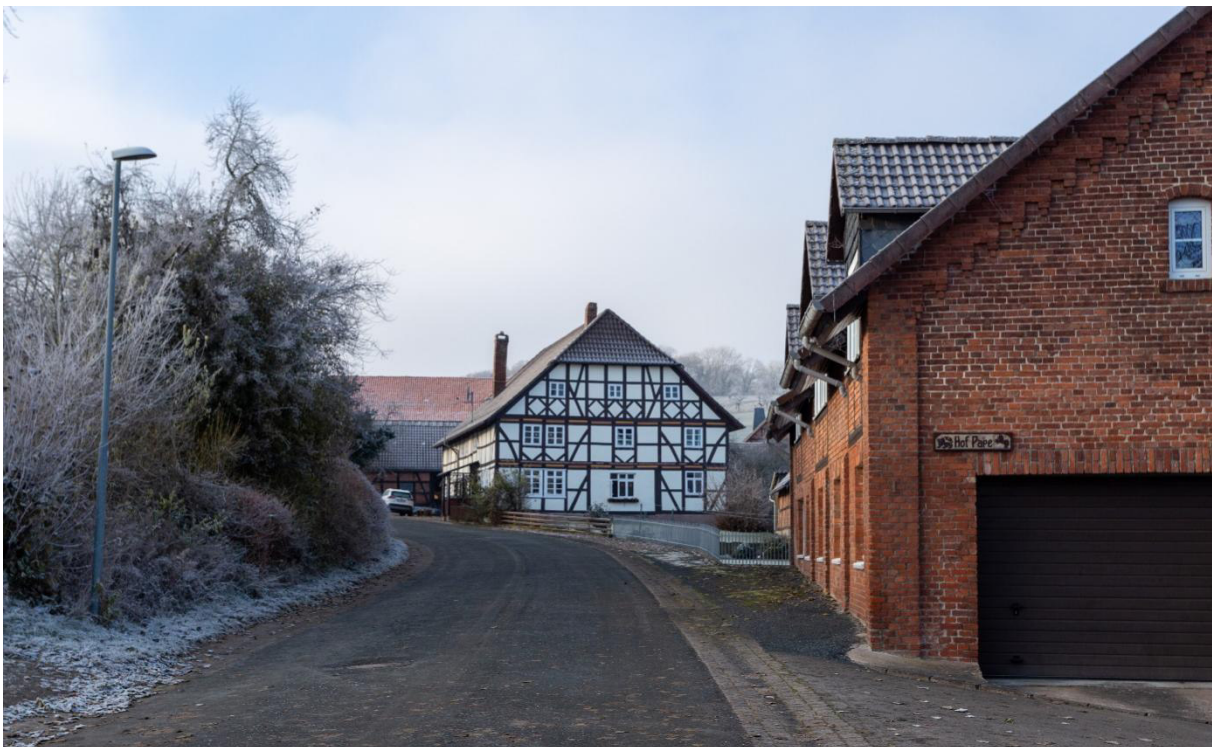
In der **Kreipker Straße 2** steht eine Fachwerkscheune mit mittiger Längsdurchfahrt (KD-ID 26796789). Der Kernbau wurde in der ersten Hälfte des 18. Jahrhunderts errichtet. Ende des 19. Jahrhundert erfolgte eine Erweiterung nach Westen. Bei der Scheune in der **Kreipker Straße 4** (KD-ID 26796806), handelt es sich um einen Fachwerkbau mit seitlich versetzter Längseinfahrt aus dem beginnenden 19. Jahrhundert. Unmittelbar an der **Kreipker Straße 8** (KD-ID 26796823) liegt ein zweistöckiges Fachwerkgebäude, das im Jahr 1797 errichtet wurde (Abb. 22).

Abb. 22: KD-ID 26796823, Kreipker Straße 8, Kreipke, Gem. Halle.

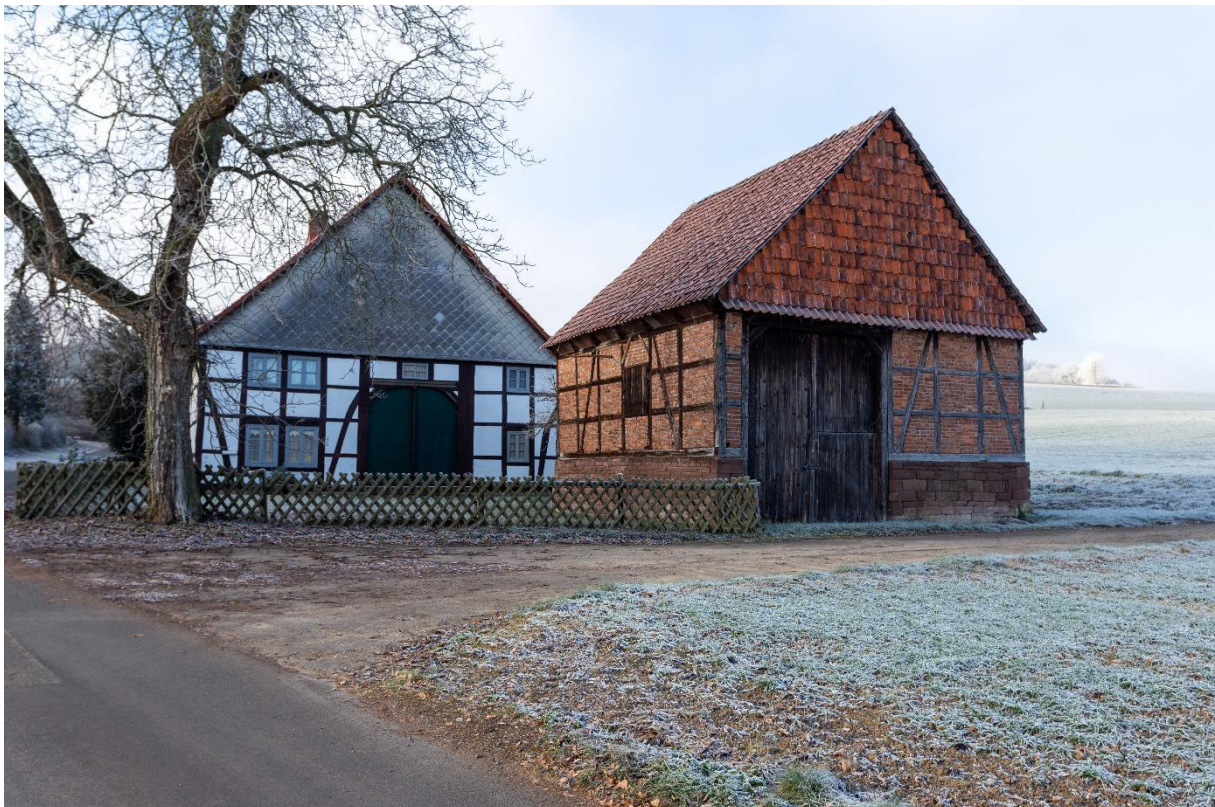
In der **Hintere Dorfstraße 8** befindet sich eine aus insgesamt drei Gebäuden bestehende Hofanlage (KD-ID 26973295). Das Haupthaus ist als Vierständerbau ausgeführt und wurde in Jahr 1805 errichtet. Die Ausfachungen sind verputzt (Abb. 23). Die Dacheindeckung

besteht aus einer Falzziegeldeckung. Neben dem Haupthaus befindet sich ein Stallbau, der um 1800 errichtet wurde. Die angebaute Scheune stammt wahrscheinlich aus den Jahren um 1900. Zu der Anlage gehört ein in Fachwerk ausgeführtes Backhaus mit Bruchsteinausfachungen. Das Satteldach ist mit Sollingplatten gedeckt.

*Abb. 23: Hofanlage (KD-ID 26973295), Hintere Dorfstraße 8, Kreppe, Gem. Halle.*
