# **DENKMALFACHLICHES GUTACHTEN**

**Windpark Heyen**

**Errichtung einer Windenergieanlage**

**Umgebungsschutz und Denkmalverträglichkeit**

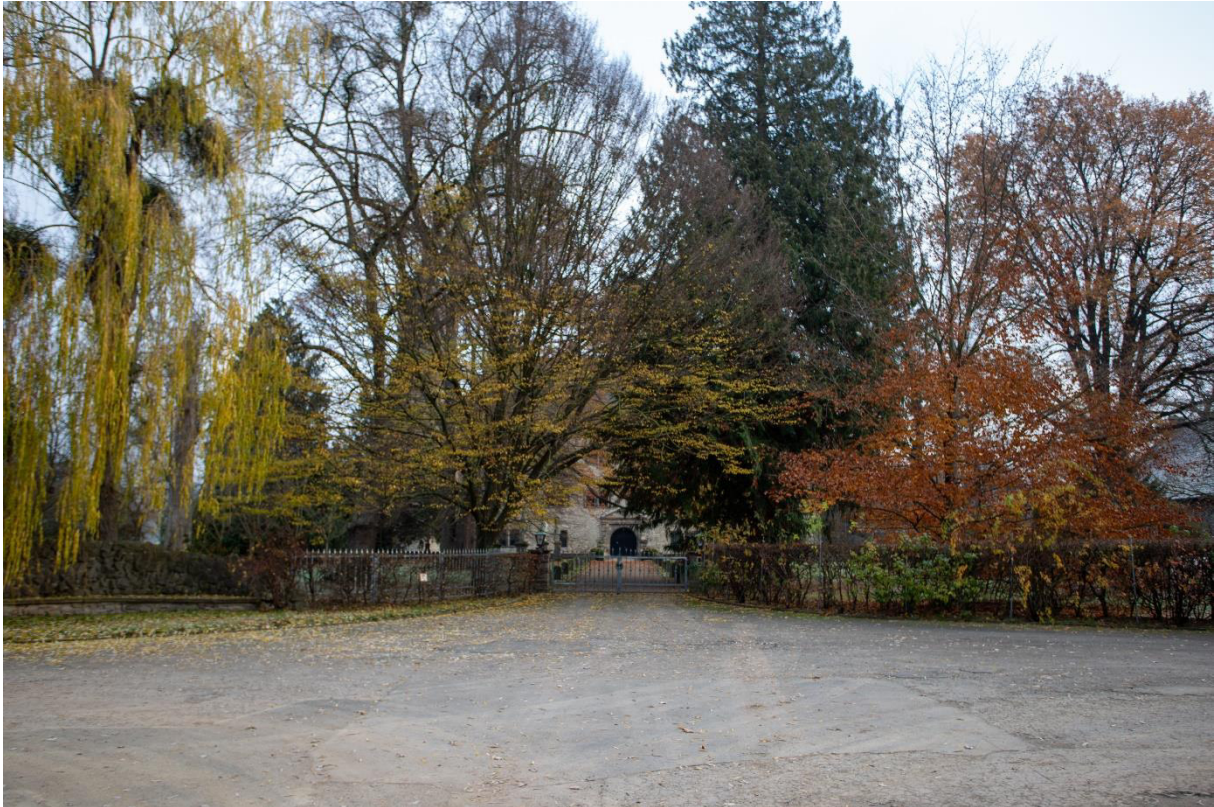
Abb. 27: Blick auf das Schloss Hehlen in Richtung der geplanten WEA.

In **Hehlen** befinden sich mit dem Schloss und der Kirche zwei Denkmale. Das Schloss erwies sich als weitgehend eingewachsen (Abb. 27). Eine erhebliche Beeinträchtigung durch das Vorhaben konnte hier sicher ausgeschlossen werden. Der Blick auf die Kirche im Ort wurde im Verlauf der L 586 geprüft. Hier erwies sich, dass die Kirche außerhalb der Ortslage nicht sichtbar ist.

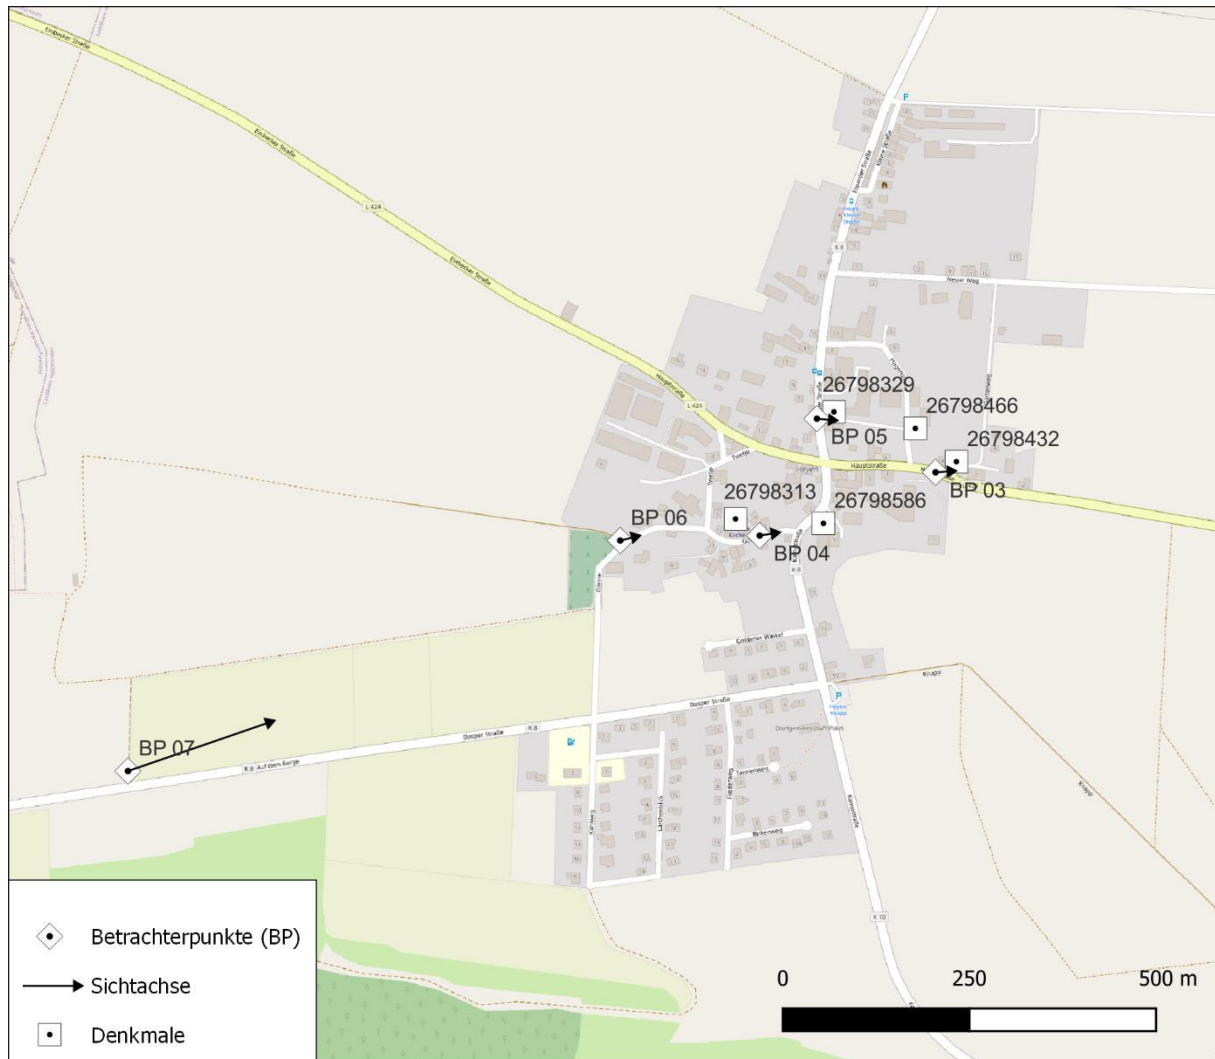
Abb. 29: WEA-Heyen. Lage der geprüften Denkmale und der gewählten BP in Heyen.

Im Bereich der Ortslage Kreipke und Heyen wurden insgesamt sieben Visualisierungen angefertigt, die eine Beeinträchtigung einzelner Denkmale, wie auch der Ortssilhouette abbilden sollten (vgl. Tab. 4, BP 01 - 07; Abb. 29; Abb. 30).

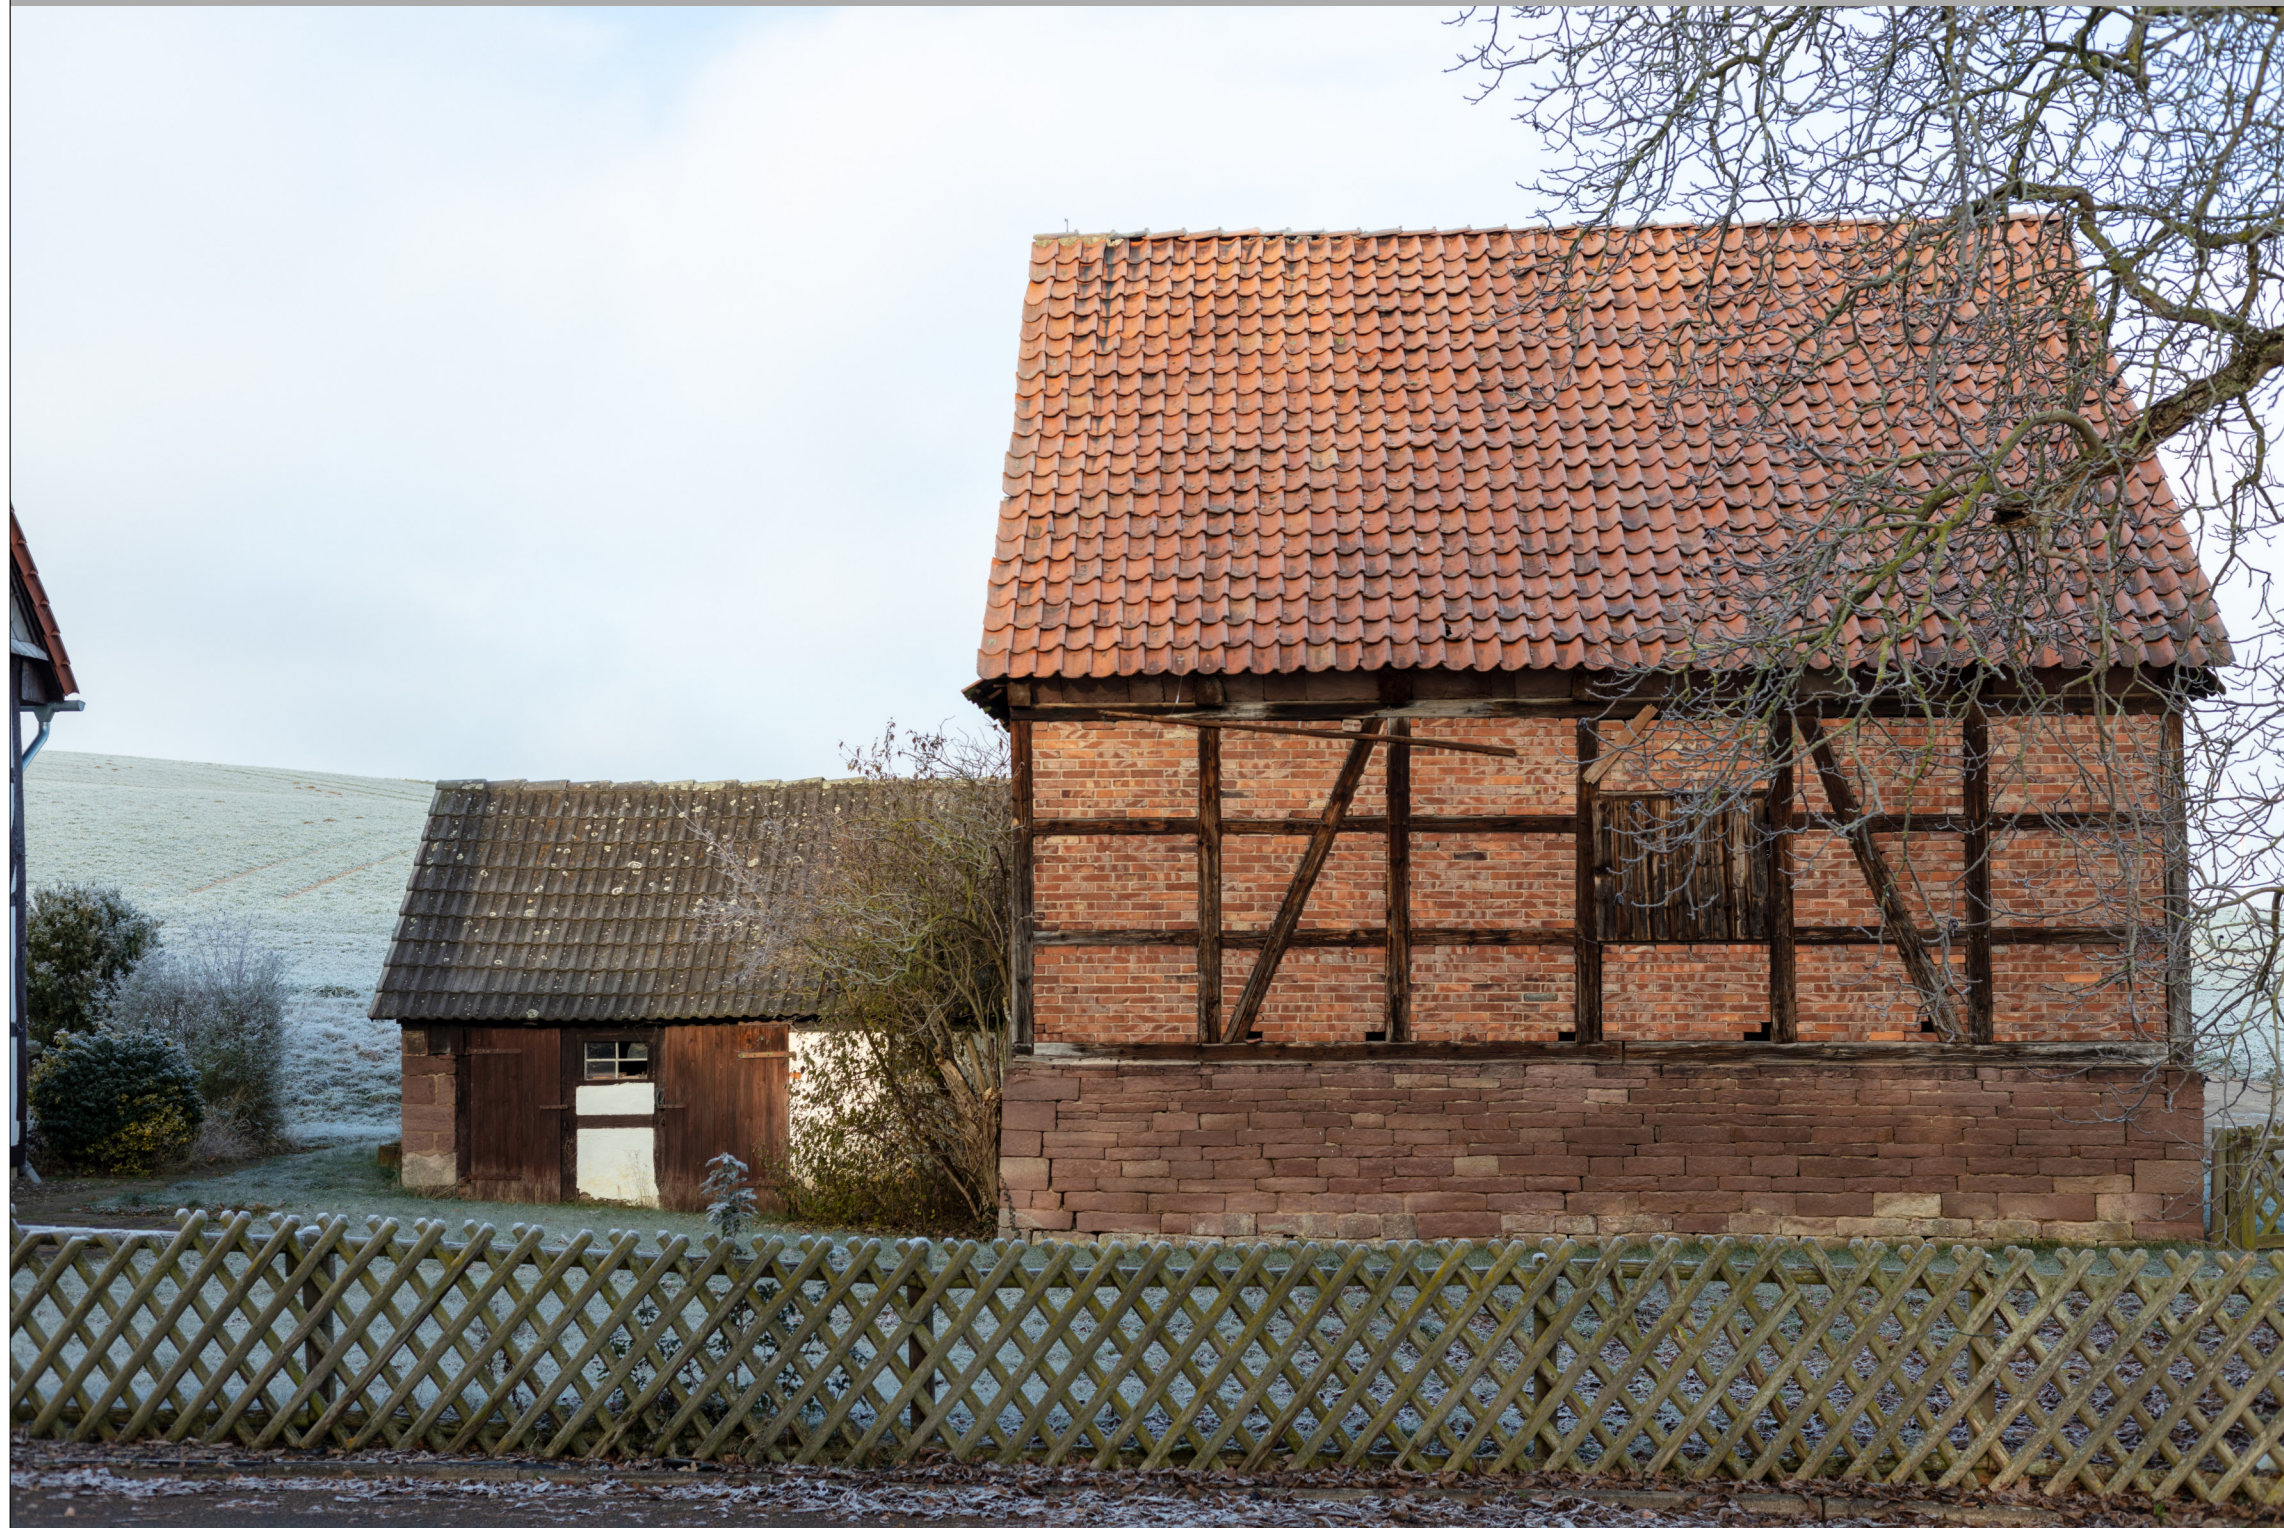
Originalaufnahme  
 BP 01 - Kreipke KD 26796739

Ort:	Hintere Dorfstraße/Beckerstraße, Kreipke, Gem. Halle, Ldkr. Holzminden
Aufnahmedatum:	13.12.2022; 12:27 Uhr
Kamera / Objektiv:	Canon EOS 5DS R; Canon EF - 50mm - F/5
Standort:	UTM32N / R 536599 / H 5761108 / Höhe NN 158.4 m / 315° / Betrachterhöhe: 1,6 m
WEA-Typ:	1 x Vestas V162-6,0 MW Nabenhöhe: 169 m Rotordurchmesser: 162 m Gesamthöhe: 250 m
Distanz	Vor Ort
Distanz WP:	1,0 km
Betrachterabstand:	42 cm
Datum:	30.12.2022

**Beschreibung:** Der Betrachter blickt von der Beckerstraße auf das Wirtschaftsgebäude der Hofanlage. Der überwiegende Teil des Blickfeldes wird durch das Denkmal und seitliche Gehölze verschattet. Die geplante WEA wird in dieser Position von dem Gebäude vollständig verschattet und ist nicht sichtbar. Es ist jedoch davon auszugehen, dass das Denkmal bzw. Teile davon gemeinsam mit der Anlage eingesehen werden können (Anhang 3 / Visualisierung – BP 01 – Krepke KD 26796739).

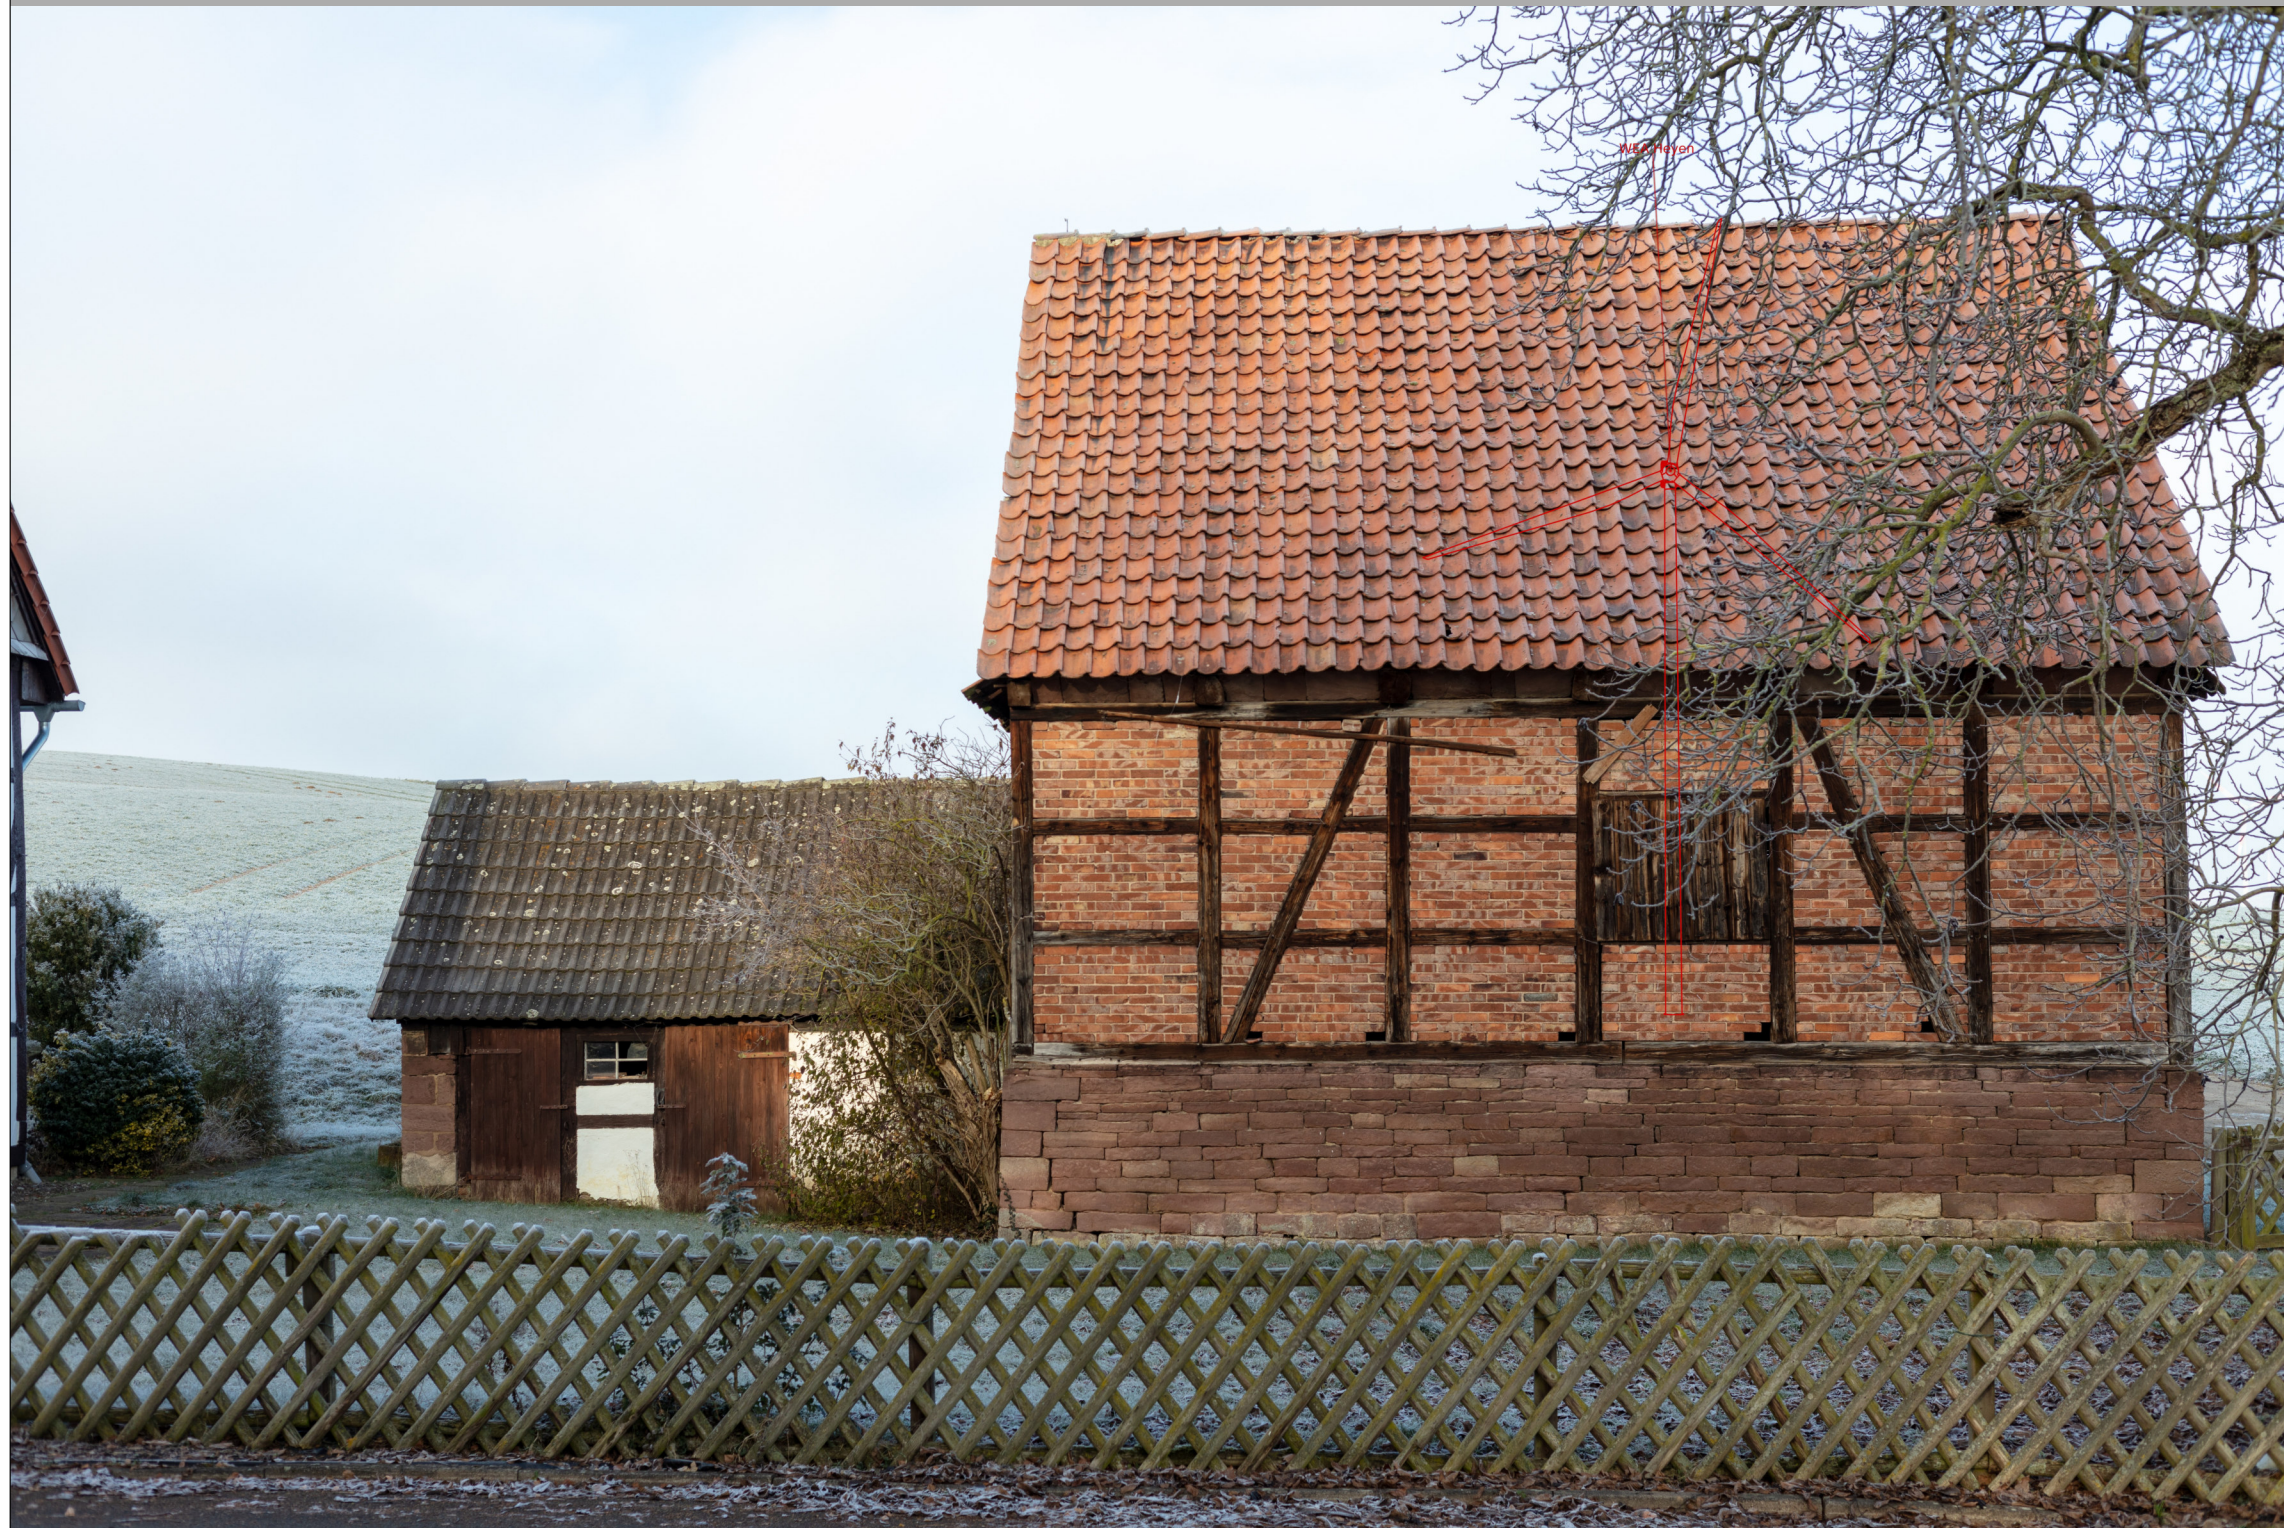
**Silhouette  
 BP 01 - Kreipke KD 26796739**

Ort:	Hintere Dorfstraße/Beckerstraße, Kreipke, Gem. Halle, Ldkr. Holzminden
Aufnahmedatum:	13.12.2022; 12:27 Uhr
Kamera / Objektiv:	Canon EOS 5DS R; Canon EF - 50mm - F/5
Standort:	UTM32N / R 536599 / H 5761108 / Höhe NN 158.4 m / 315° / Betrachterhöhe: 1,6 m
WEA-Typ:	1 x Vestas V162-6,0 MW Nabenhöhe: 169 m Rotordurchmesser: 162 m Gesamthöhe: 250 m
Distanz	Vor Ort
Distanz WP:	1,0 km
Betrachterabstand:	42 cm
Datum:	30.12.2022

**Bewertung:** Das Erscheinungsbild des Denkmals wird von bestimmten Perspektiven eine Veränderung erfahren. Die geplante WEA wird jedoch überwiegend durch das Denkmal selbst verschattet. Zudem reicht die Anlage optisch nicht über das Denkmal hinaus, sodass eine Maßstabsverschiebung ausgeschlossen werden kann. Die Wirkung der Anlage bleibt vollständig erhalten. Eine Beeinträchtigung des Erscheinungsbildes ist nur in geringfügigem Maße ablesbar. Der Eingriff ist als vertretbar zu bewerten.

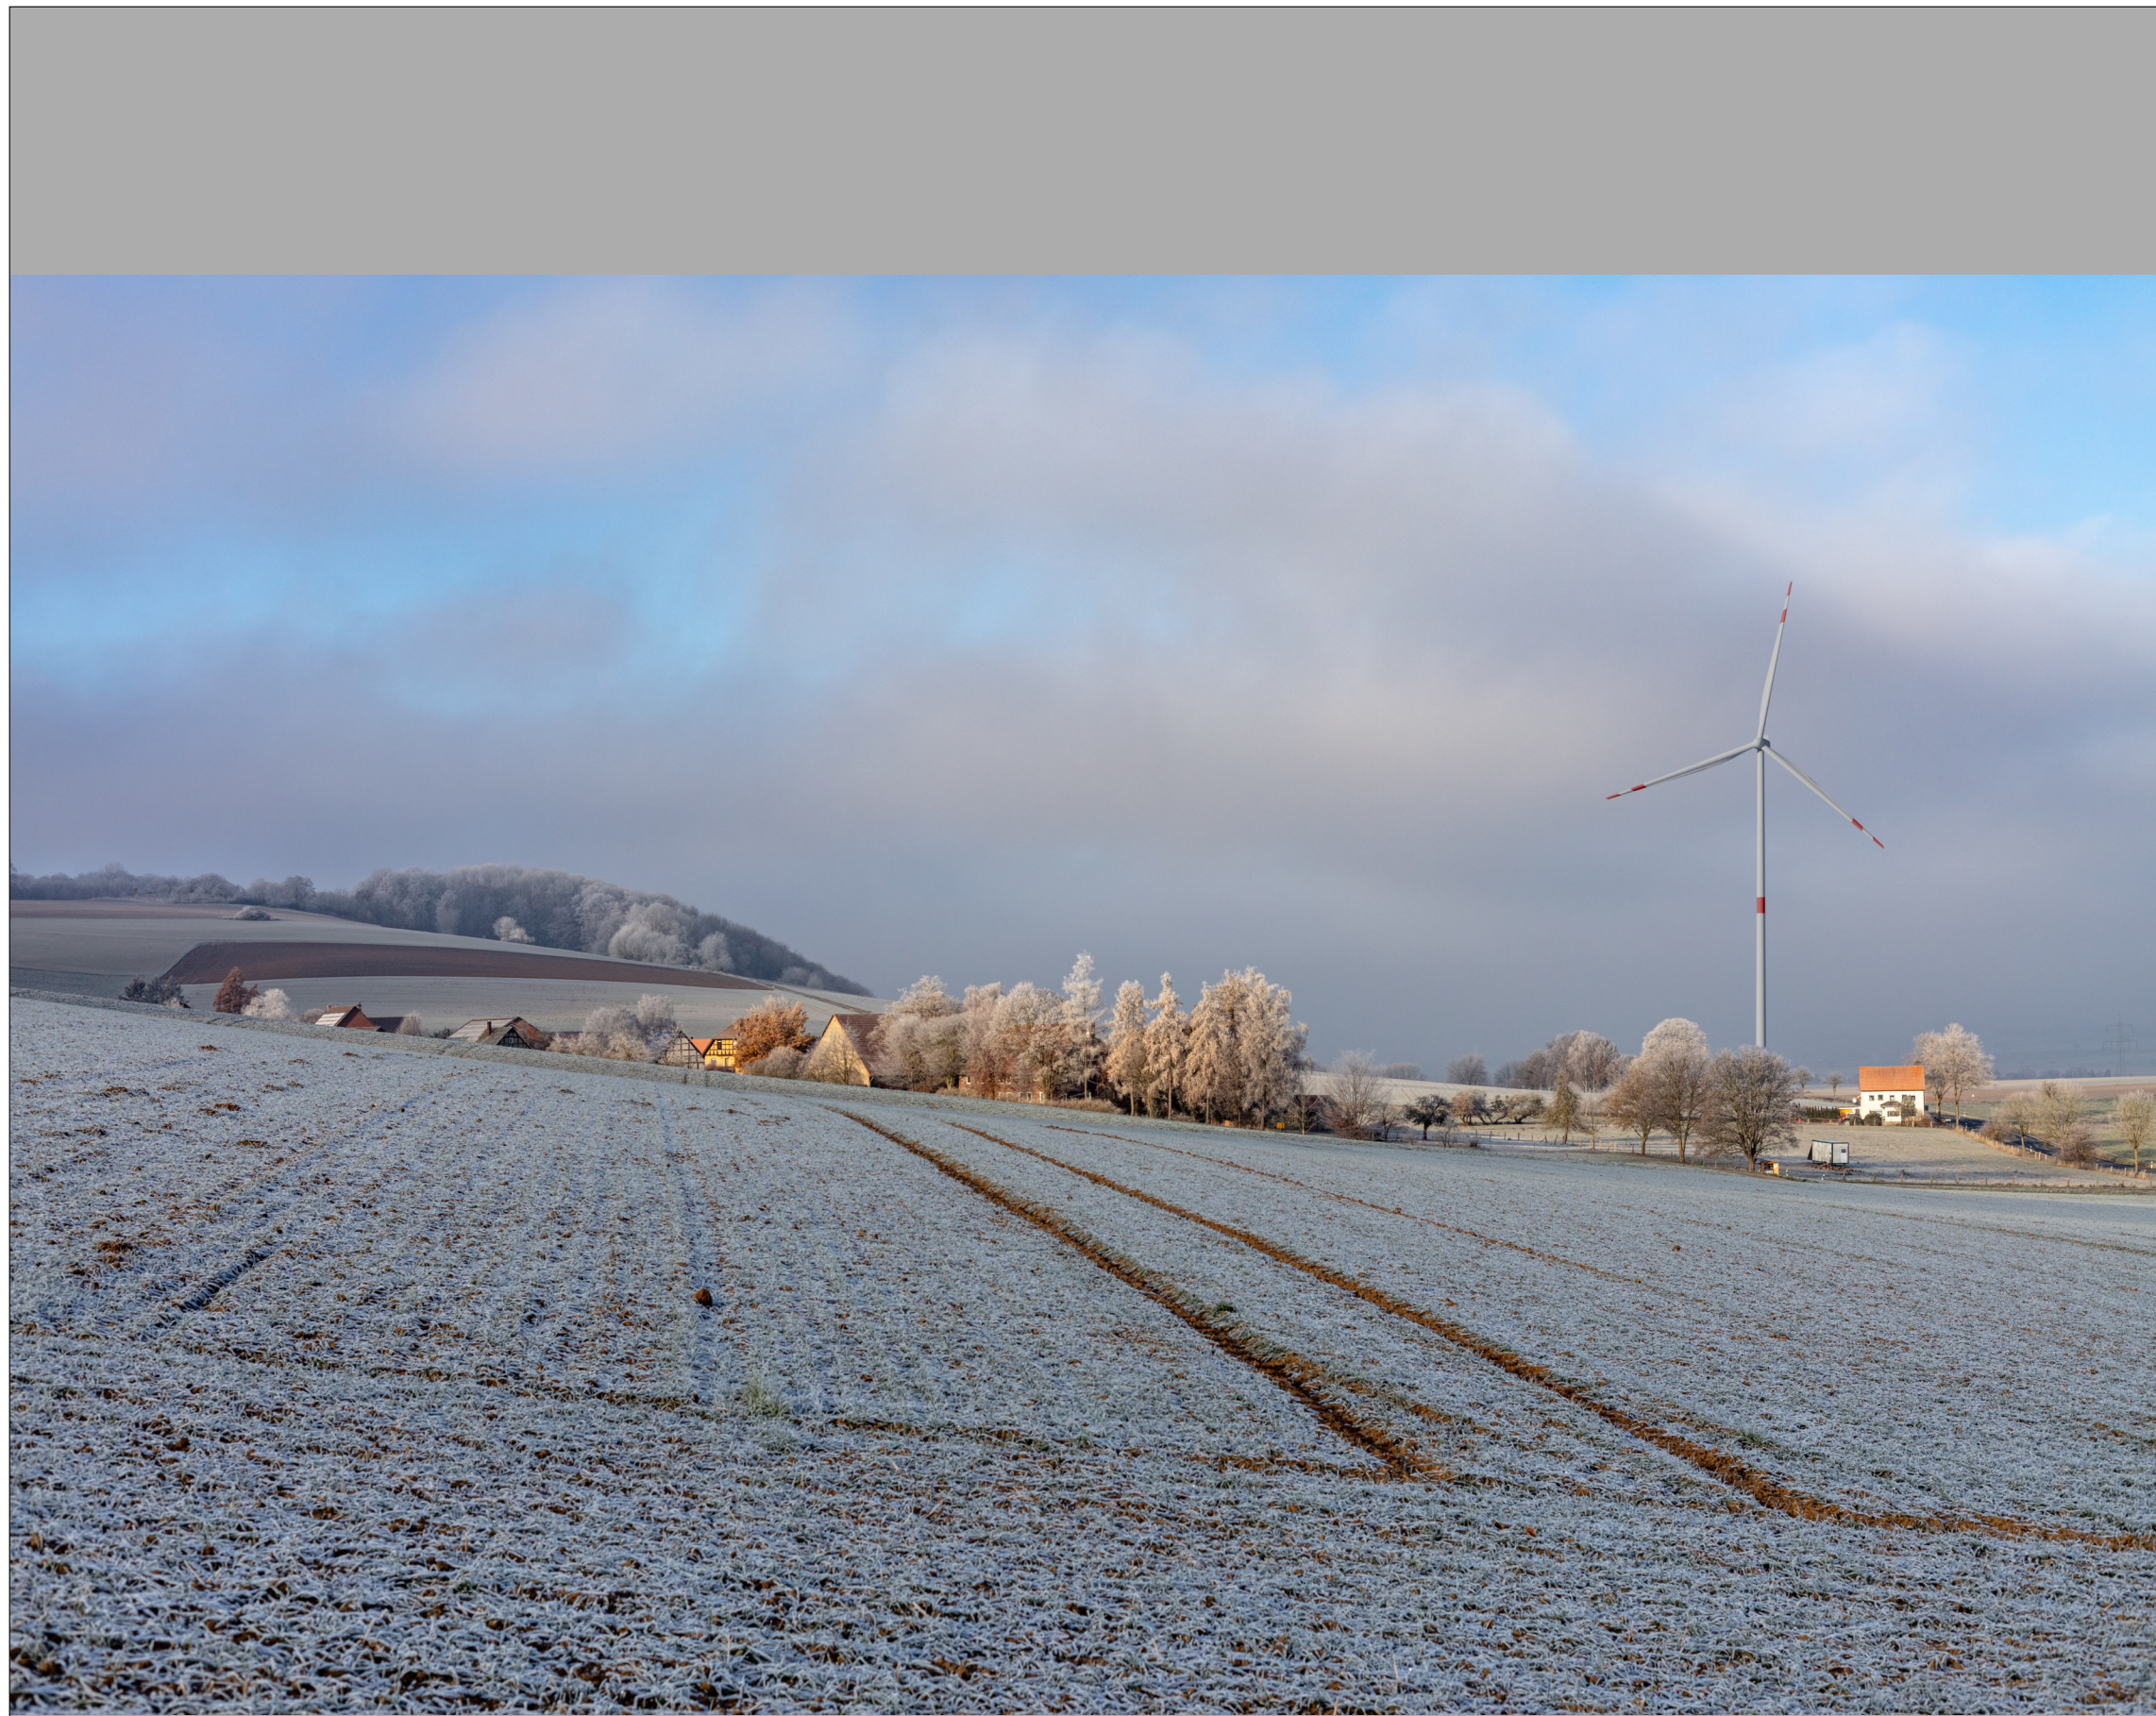
Visualisierung  
BP 02 - Krepke Ortssilhouette

Ort:	Feldweg, Krepke, Gem. Halle, Ldkr. Holzminden
Aufnahmedatum:	13.12.2022; 12:20 Uhr
Kamera / Objektiv:	Canon EOS 5DS R; Canon EF - 50mm - F/8
Standort:	UTM32N / R 537141 / H 5760868 / Höhe NN 162.8 m / 301° / Betrachterhöhe: 1,6 m
WEA-Typ:	1 x Vestas V162-6,0 MW Nabenhöhe: 169 m Rotordurchmesser: 162 m Gesamthöhe: 250 m
Distanz	0,5 km
Distanz WP:	1,6 km
Betrachterabstand:	42 cm
Datum:	30.12.2022

**Beschreibung:** Der Betrachter blickt über offene Ackerflächen. In etwa 400 m Entfernung zeichnet sich die Ortslage von Kreipke ab. Der überwiegende Teil der Gebäude wird durch Gehölze oder das Gelände verdeckt. Lediglich Teile der Wohnbauten und Denkmale sind von hier aus sichtbar. Die WEA-Heyen zeichnet sich in der rechten Bildhälfte ab. Die Anlage ragt in voller Höhe über die Horizontlinie hinaus. Lediglich der Mastfuß wird durch das Gelände verdeckt (vgl. Anhang 4 / Visualisierung – BP 02 – Kreipke Ortssilhouette).

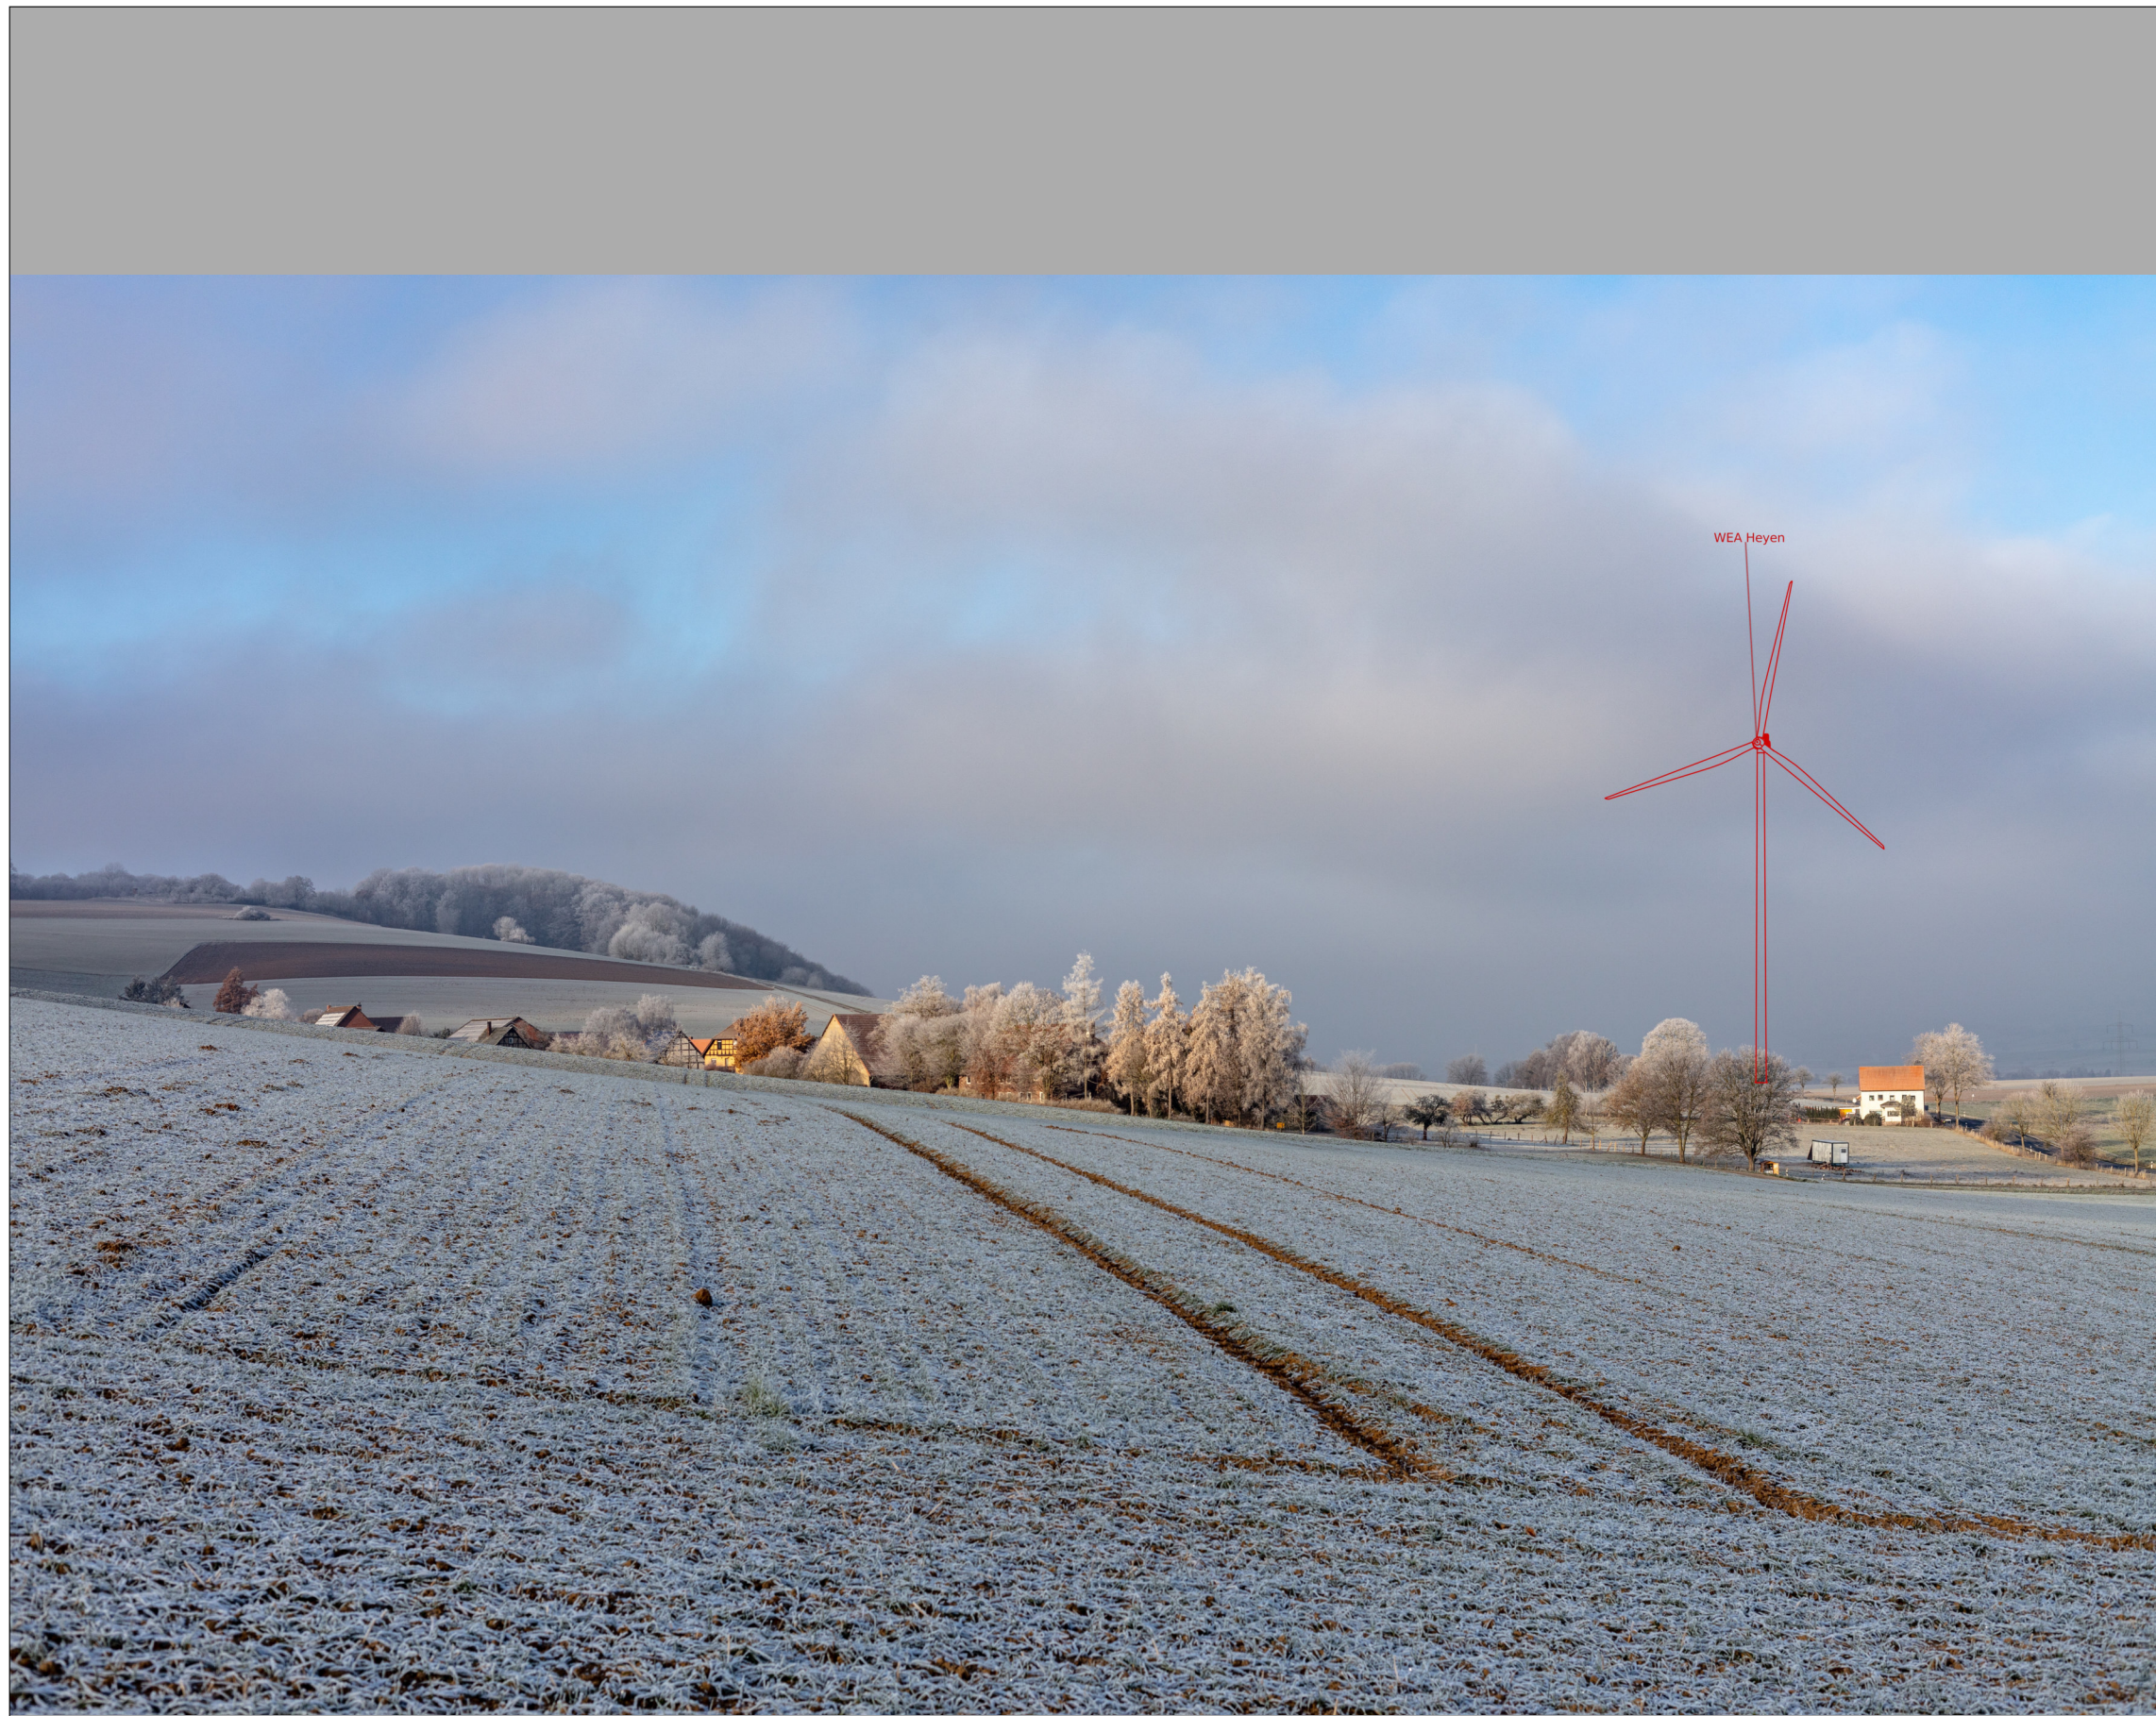
Silhouette  
 BP 02 - Krepke Ortssilhouette

Ort:	Feldweg, Krepke, Gem. Halle, Ldkr. Holzminden
Aufnahmedatum:	13.12.2022; 12:20 Uhr
Kamera / Objektiv:	Canon EOS 5DS R; Canon EF - 50mm - F/8
Standort:	UTM32N / R 537141 / H 5760868 / Höhe NN 162.8 m / 301° / Betrachterhöhe: 1,6 m
WEA-Typ:	1 x Vestas V162-6,0 MW Nabhöhe: 169 m Rotordurchmesser: 162 m Gesamthöhe: 250 m
Distanz	0,5 km
Distanz WP:	1,6 km
Betrachterabstand:	42 cm
Datum:	30.12.2022

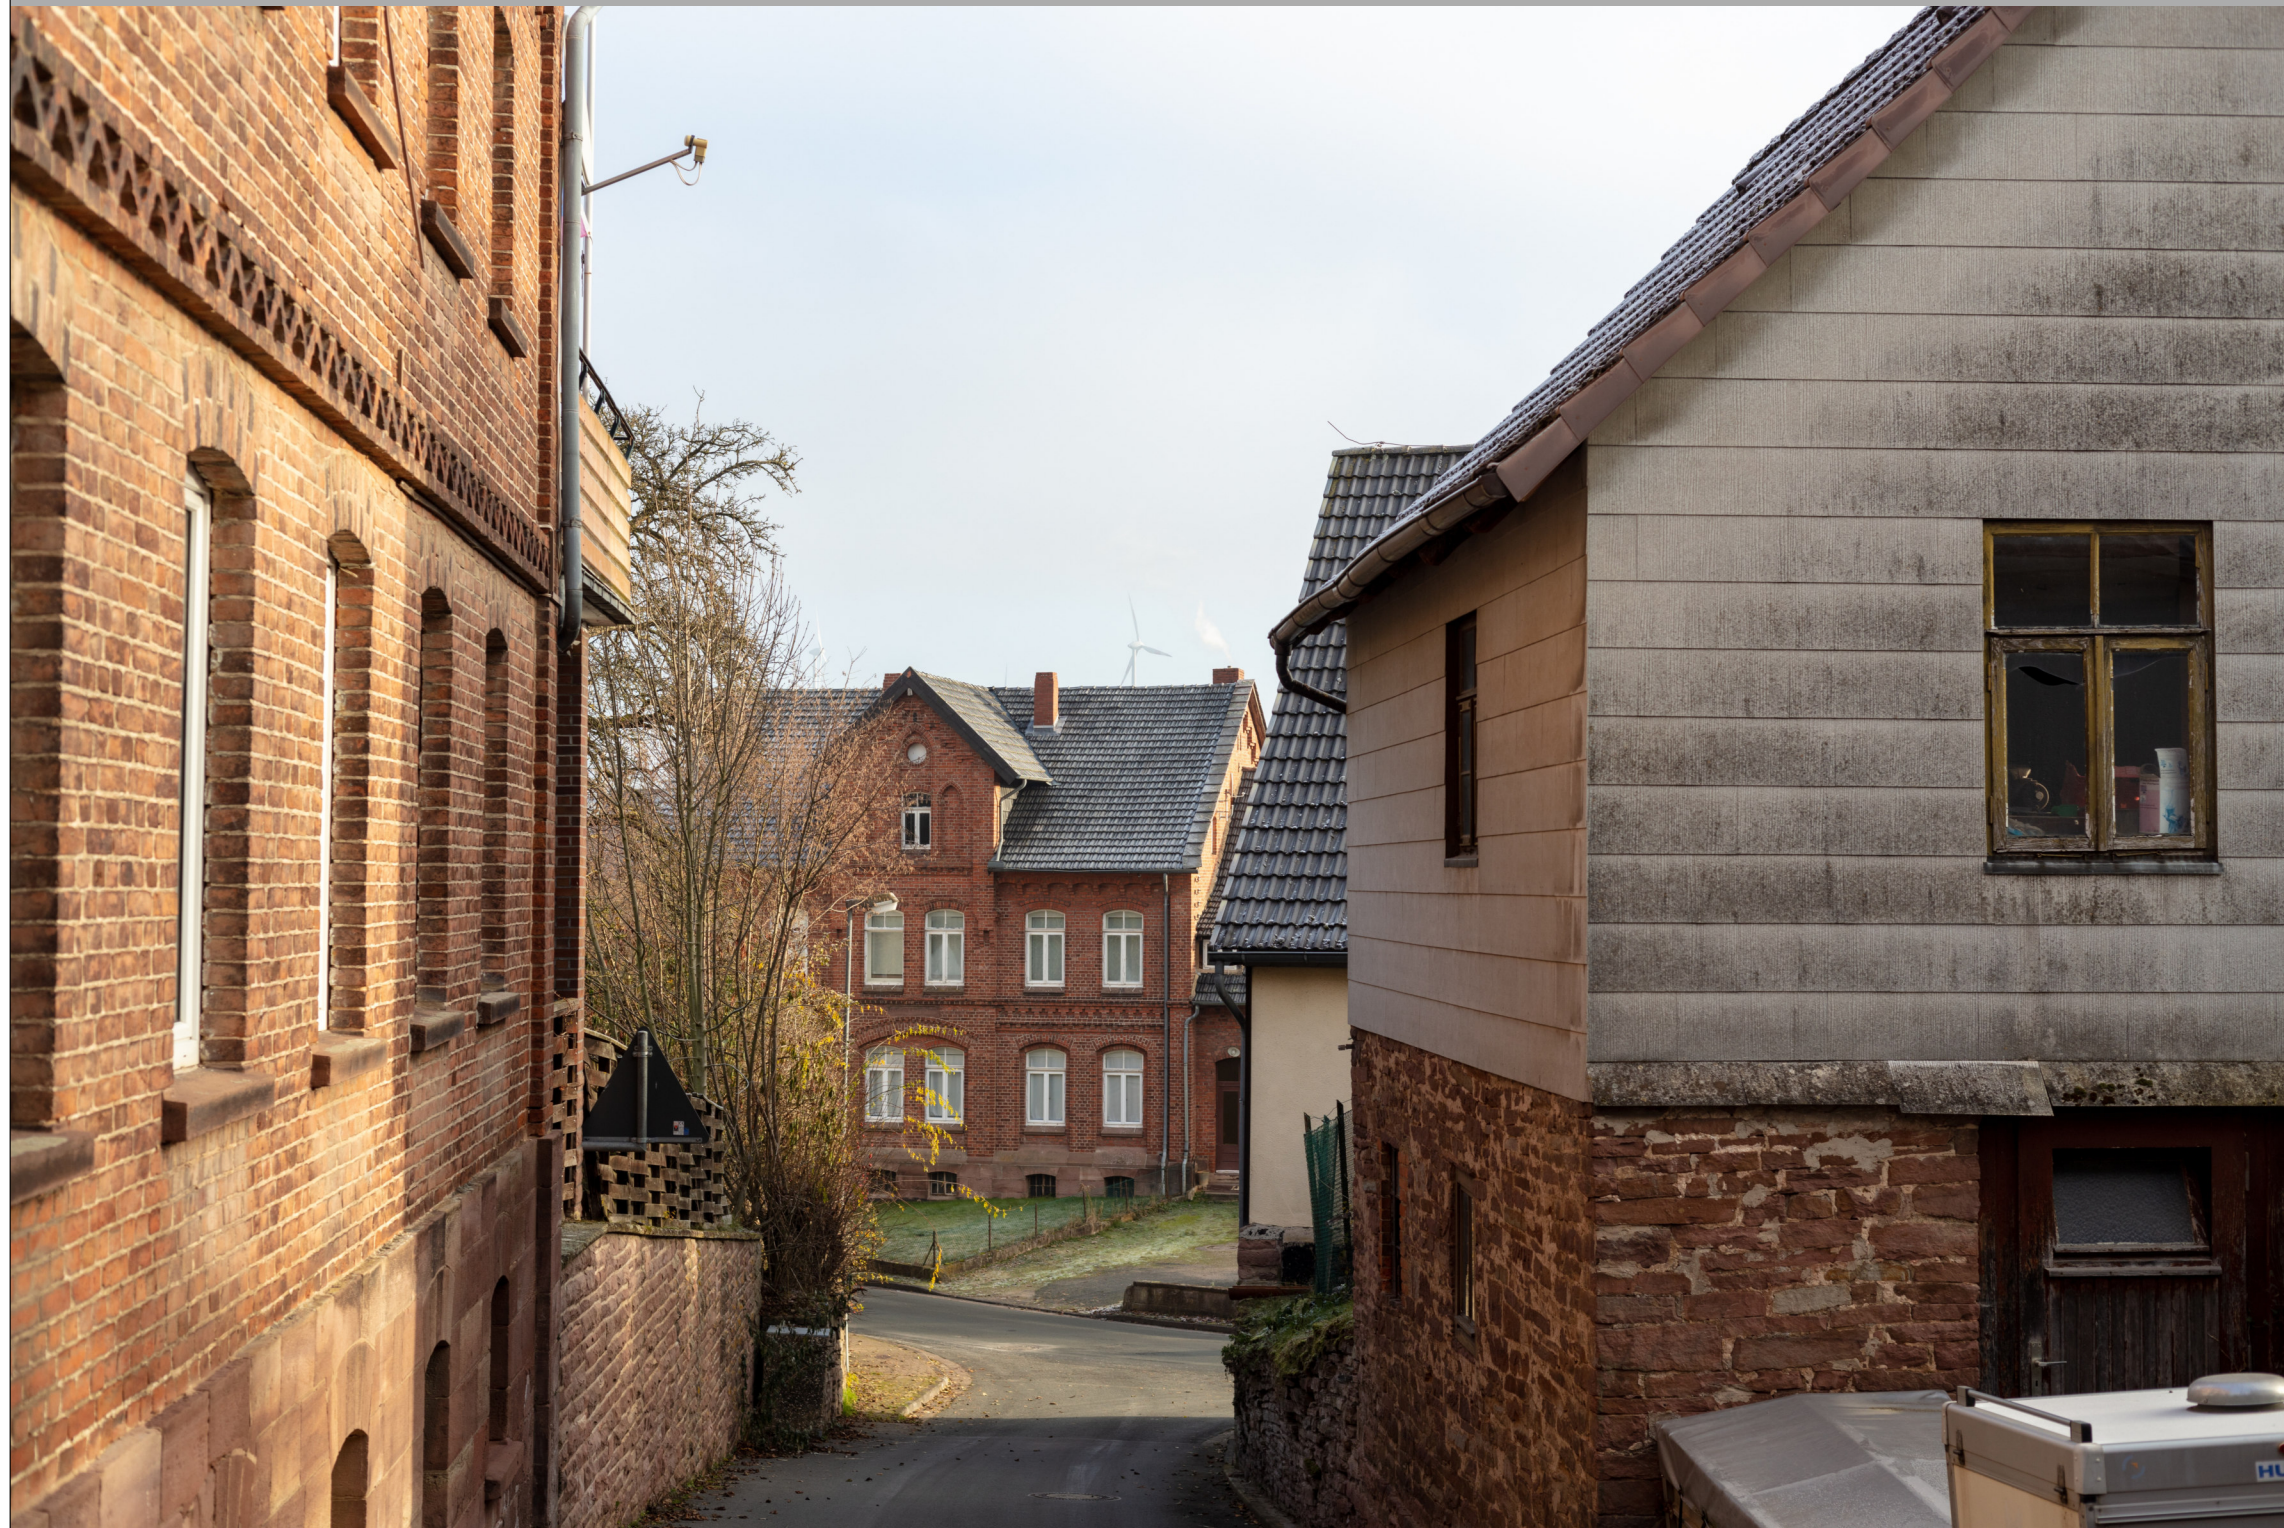
Originalaufnahme  
BP 04 - Heyen KD 26798586

Ort:	Gönne 2/3, Gem. Heyen, Ldkr. Holzminden
Aufnahmedatum:	13.12.2022; 12:07 Uhr
Kamera / Objektiv:	Canon EOS 5DS R; Canon EF - 50mm - F/5,6
Standort:	UTM32N / R 534562 / H 5761963 / Höhe NN 109.1 m / 81° / Betrachterhöhe: 1,6 m
WEA-Typ:	1 x Vestas V162-6,0 MW Nabenhöhe: 169 m Rotordurchmesser: 162 m Gesamthöhe: 250 m
Distanz	Vor Ort
Distanz WP:	1,4 km
Betrachterabstand:	42 cm
Datum:	30.12.2022
