# **DENKMALFACHLICHES GUTACHTEN**

**Windpark Heyen**

**Errichtung einer Windenergieanlage**

**Umgebungsschutz und Denkmalverträglichkeit**

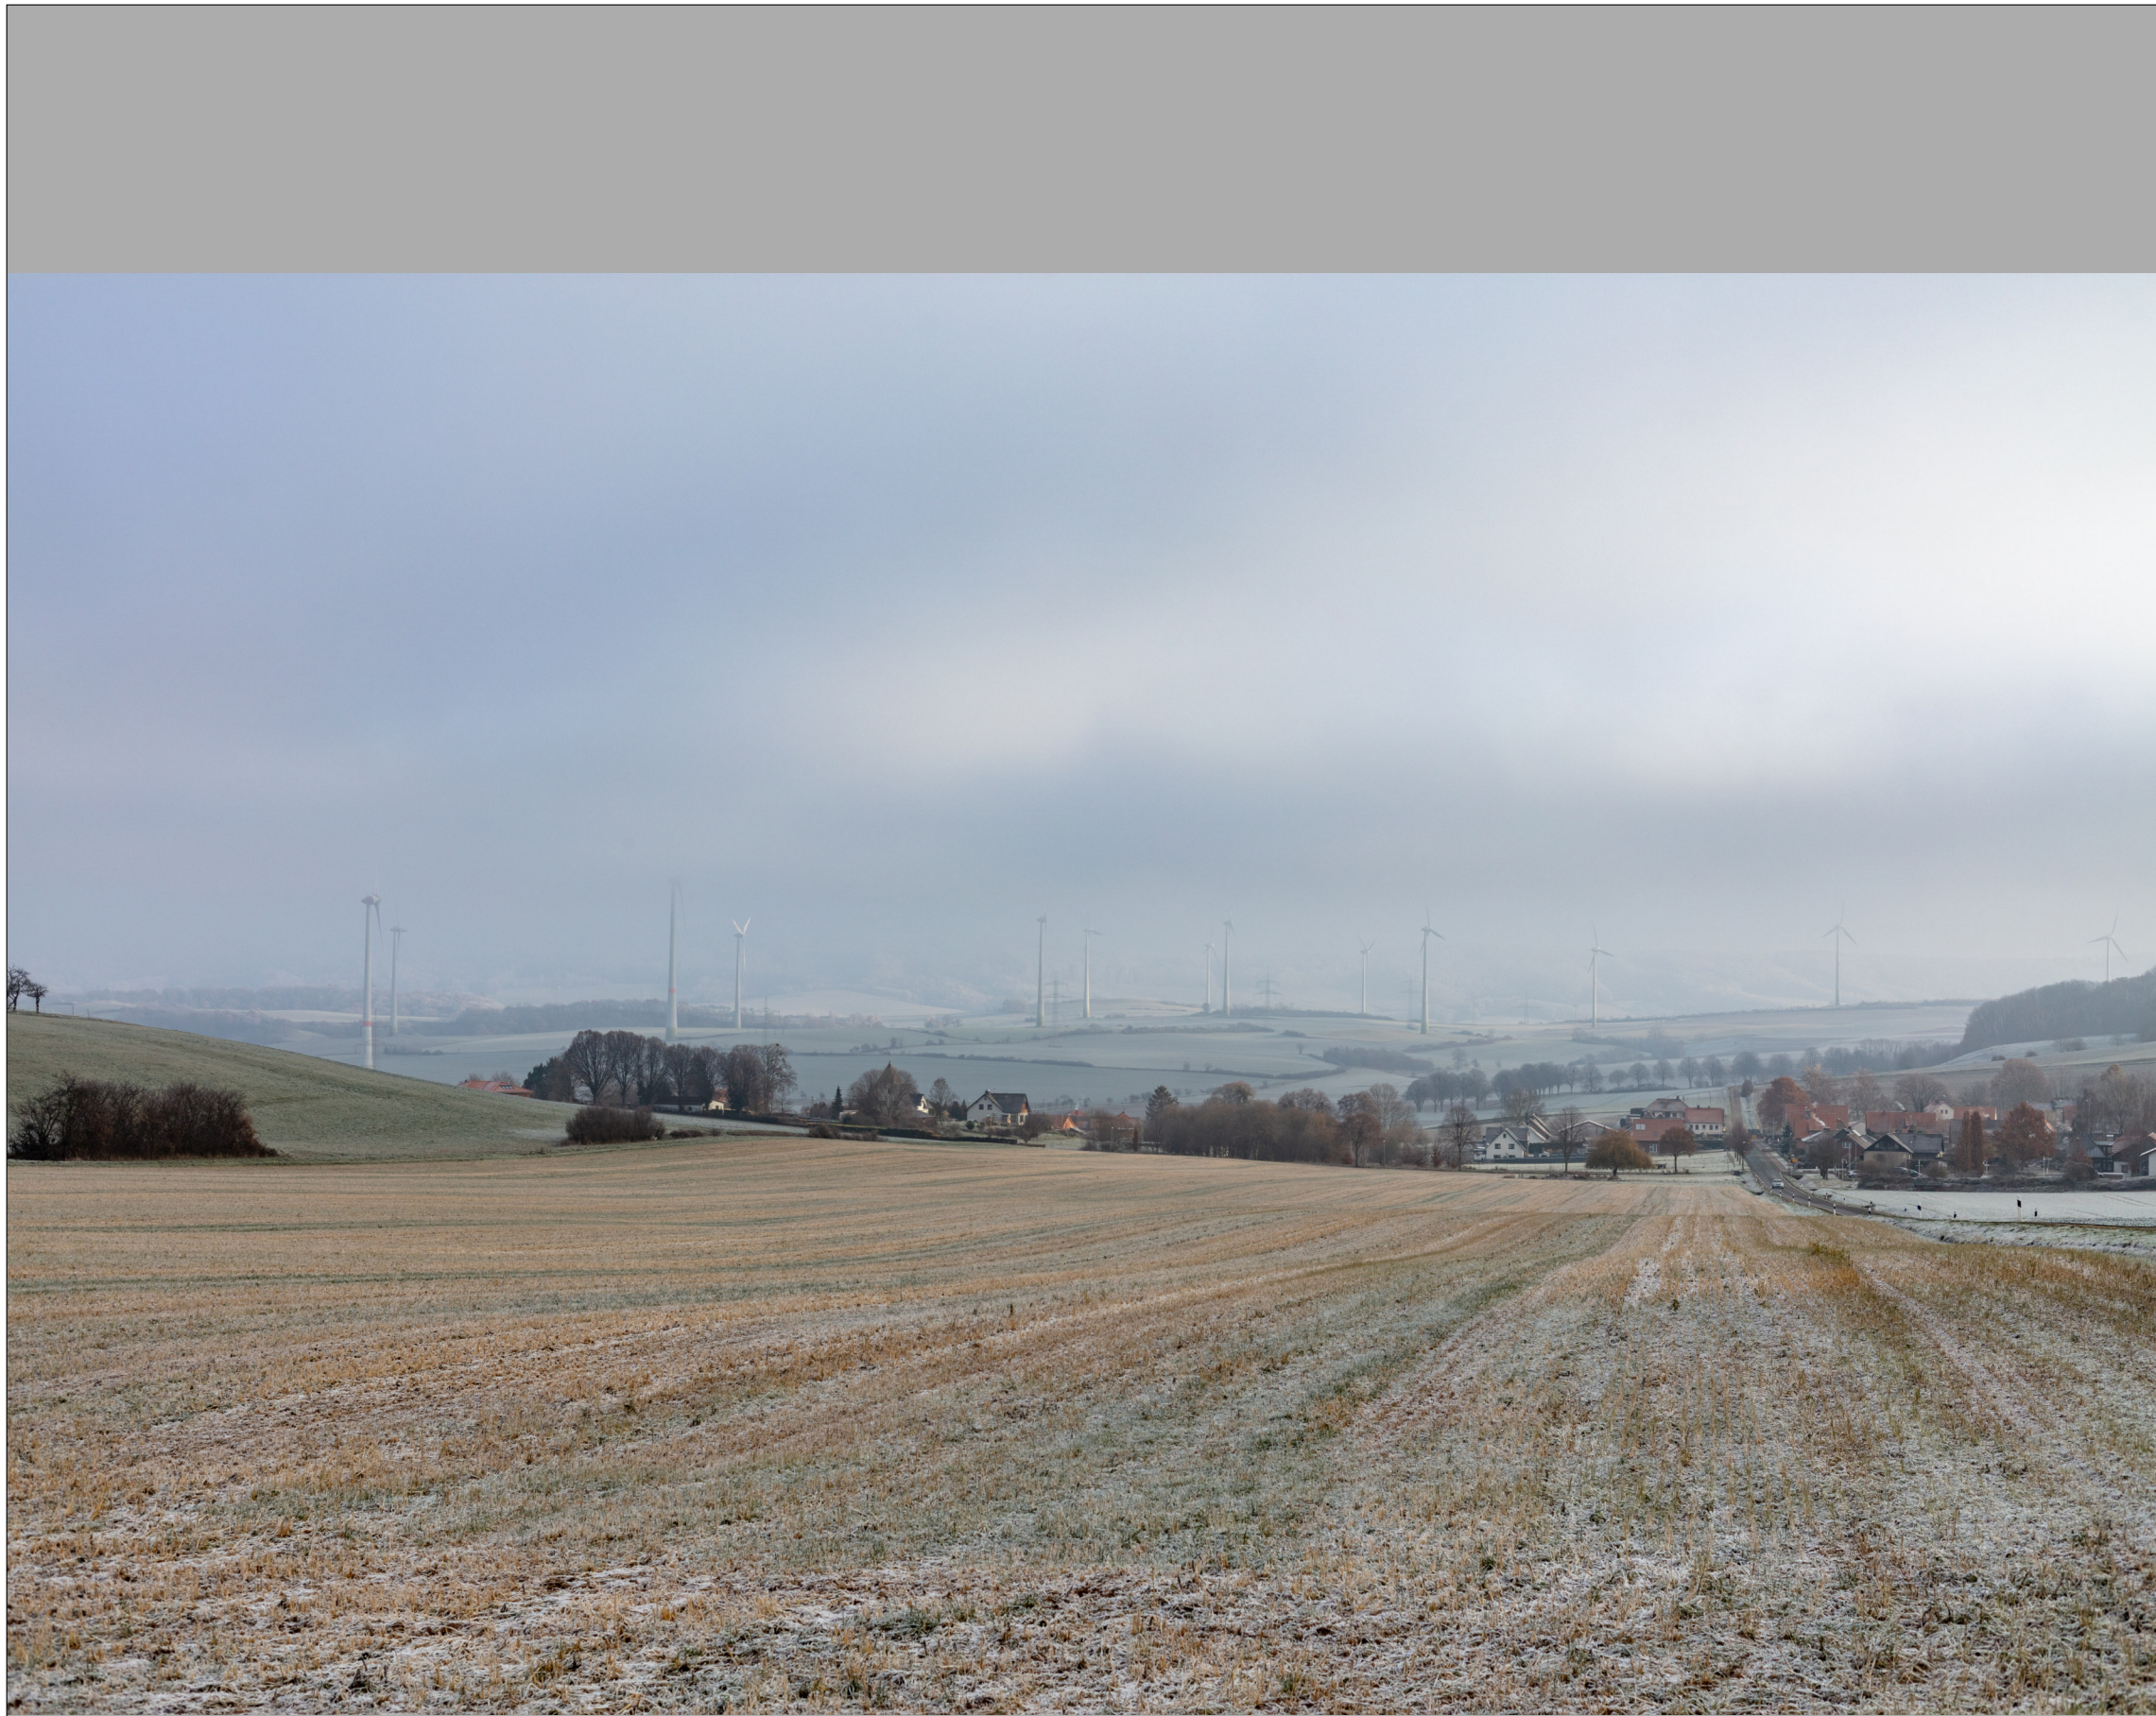
**Originalaufnahme  
 BP 07 - Heyen Kirche (Außerorts)**

<b>Ort:</b>	Auf dem Berge (K 8), Gem. Heyen, Ldkr. Holzminden
<b>Aufnahmedatum:</b>	13.12.2022; 11:54 Uhr
<b>Kamera / Objektiv:</b>	Canon EOS 5DS R; Canon EF - 50mm - F/7,1
<b>Standort:</b>	UTM32N / R 533716 / H 5761648 / Höhe NN 140.2 m / 71° / Betrachterhöhe: 1,6 m
<b>WEA-Typ:</b>	1 x Vestas V162-6,0 MW Nabenhöhe: 169 m Rotordurchmesser: 162 m Gesamthöhe: 250 m
<b>Distanz</b>	0,8 km
<b>Distanz WP:</b>	2,3 km
<b>Betrachterabstand:</b>	42 cm
<b>Datum:</b>	30.12.2022

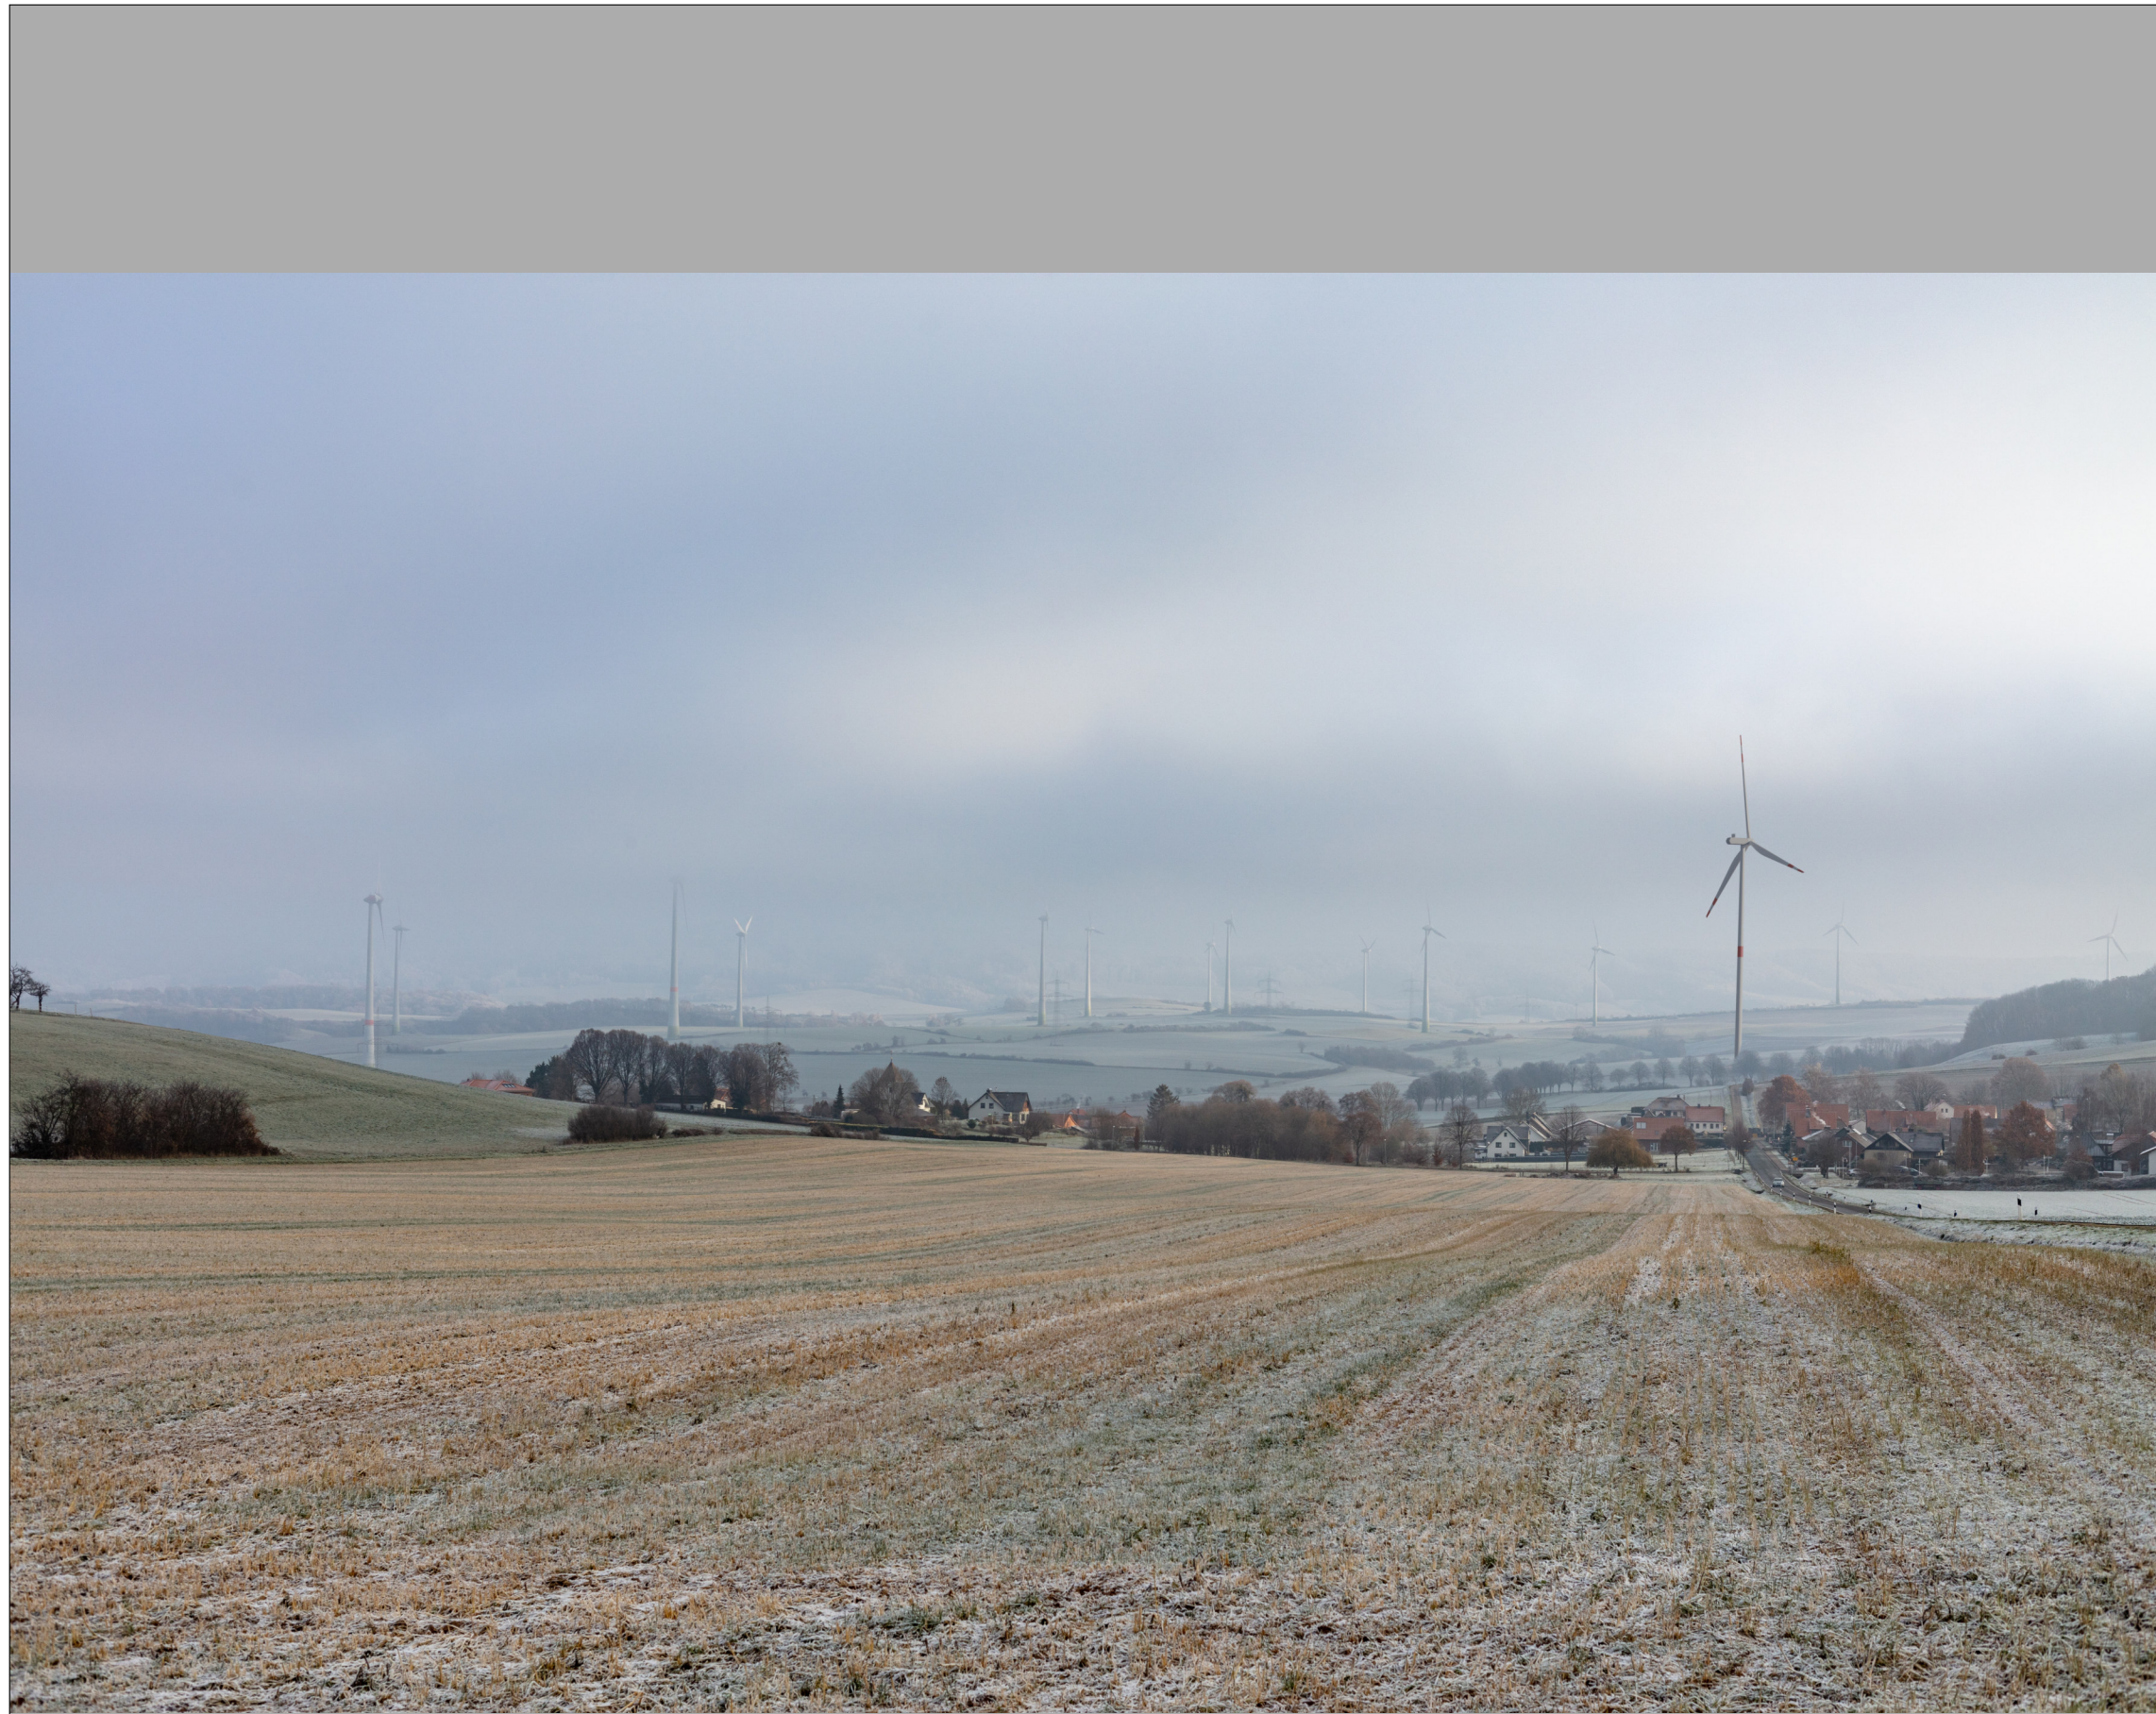
**Visualisierung  
BP 07 - Heyen Kirche (Außerorts)**

<b>Ort:</b>	Auf dem Berge (K 8), Gem. Heyen, Ldkr. Holzminden
<b>Aufnahmedatum:</b>	13.12.2022; 11:54 Uhr
<b>Kamera / Objektiv:</b>	Canon EOS 5DS R; Canon EF - 50mm - F/7,1
<b>Standort:</b>	UTM32N / R 533716 / H 5761648 / Höhe NN 140.2 m / 71° / Betrachterhöhe: 1,6 m
<b>WEA-Typ:</b>	1 x Vestas V162-6,0 MW Nabenhöhe: 169 m Rotordurchmesser: 162 m Gesamthöhe: 250 m
<b>Distanz</b>	0,8 km
<b>Distanz WP:</b>	2,3 km
<b>Betrachterabstand:</b>	42 cm
<b>Datum:</b>	30.12.2022

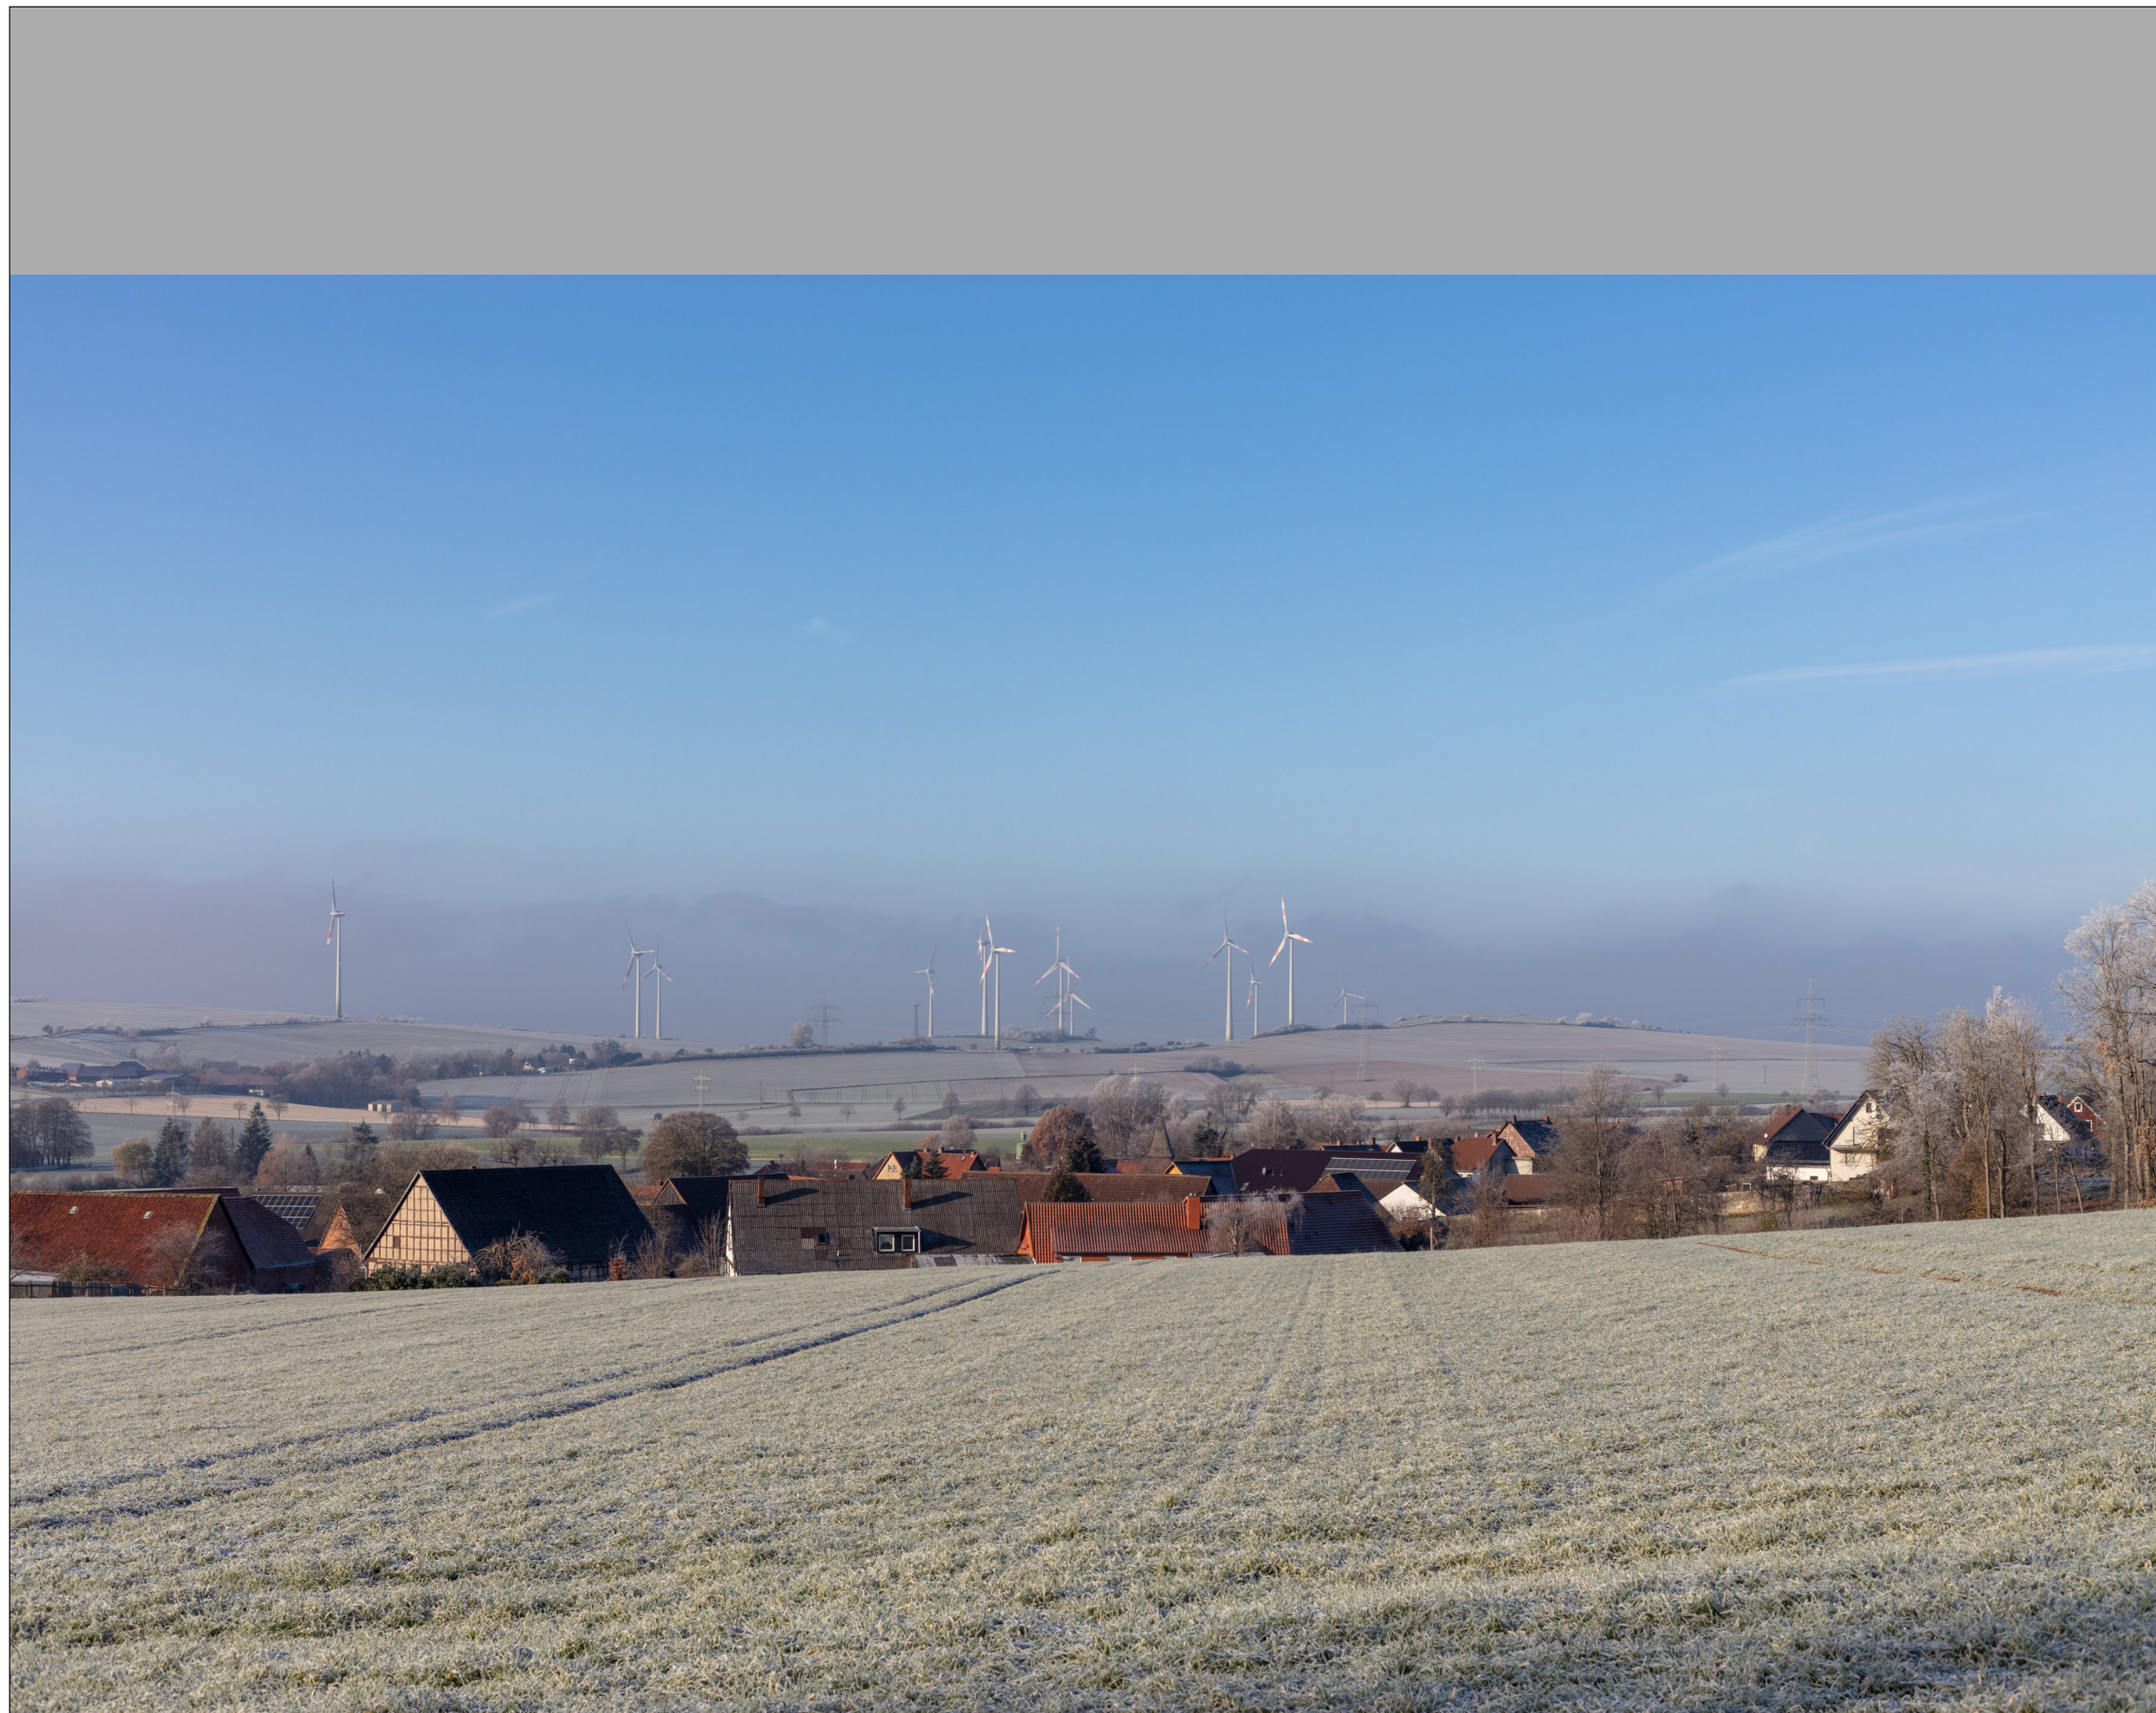
**Silhouette  
 BP 08 - Esperde Kirche**

Ort: Hohler Weg, Esperde, Gem. Emmerthal, Ldkr. Hameln-Pyrmont

Standort: UTM32N / R 534916 / H 5764478 / Höhe NN 97.1 m / 143° / Betrachterhöhe: 1,6 m

WEA-Typ: 1 x Vestas V162-6,0 MW  
 Nabhöhe: 169 m  
 Rotordurchmesser: 162 m  
 Gesamthöhe: 250 m

Distanz 0,4 km

Distanz WP: 2,8 km

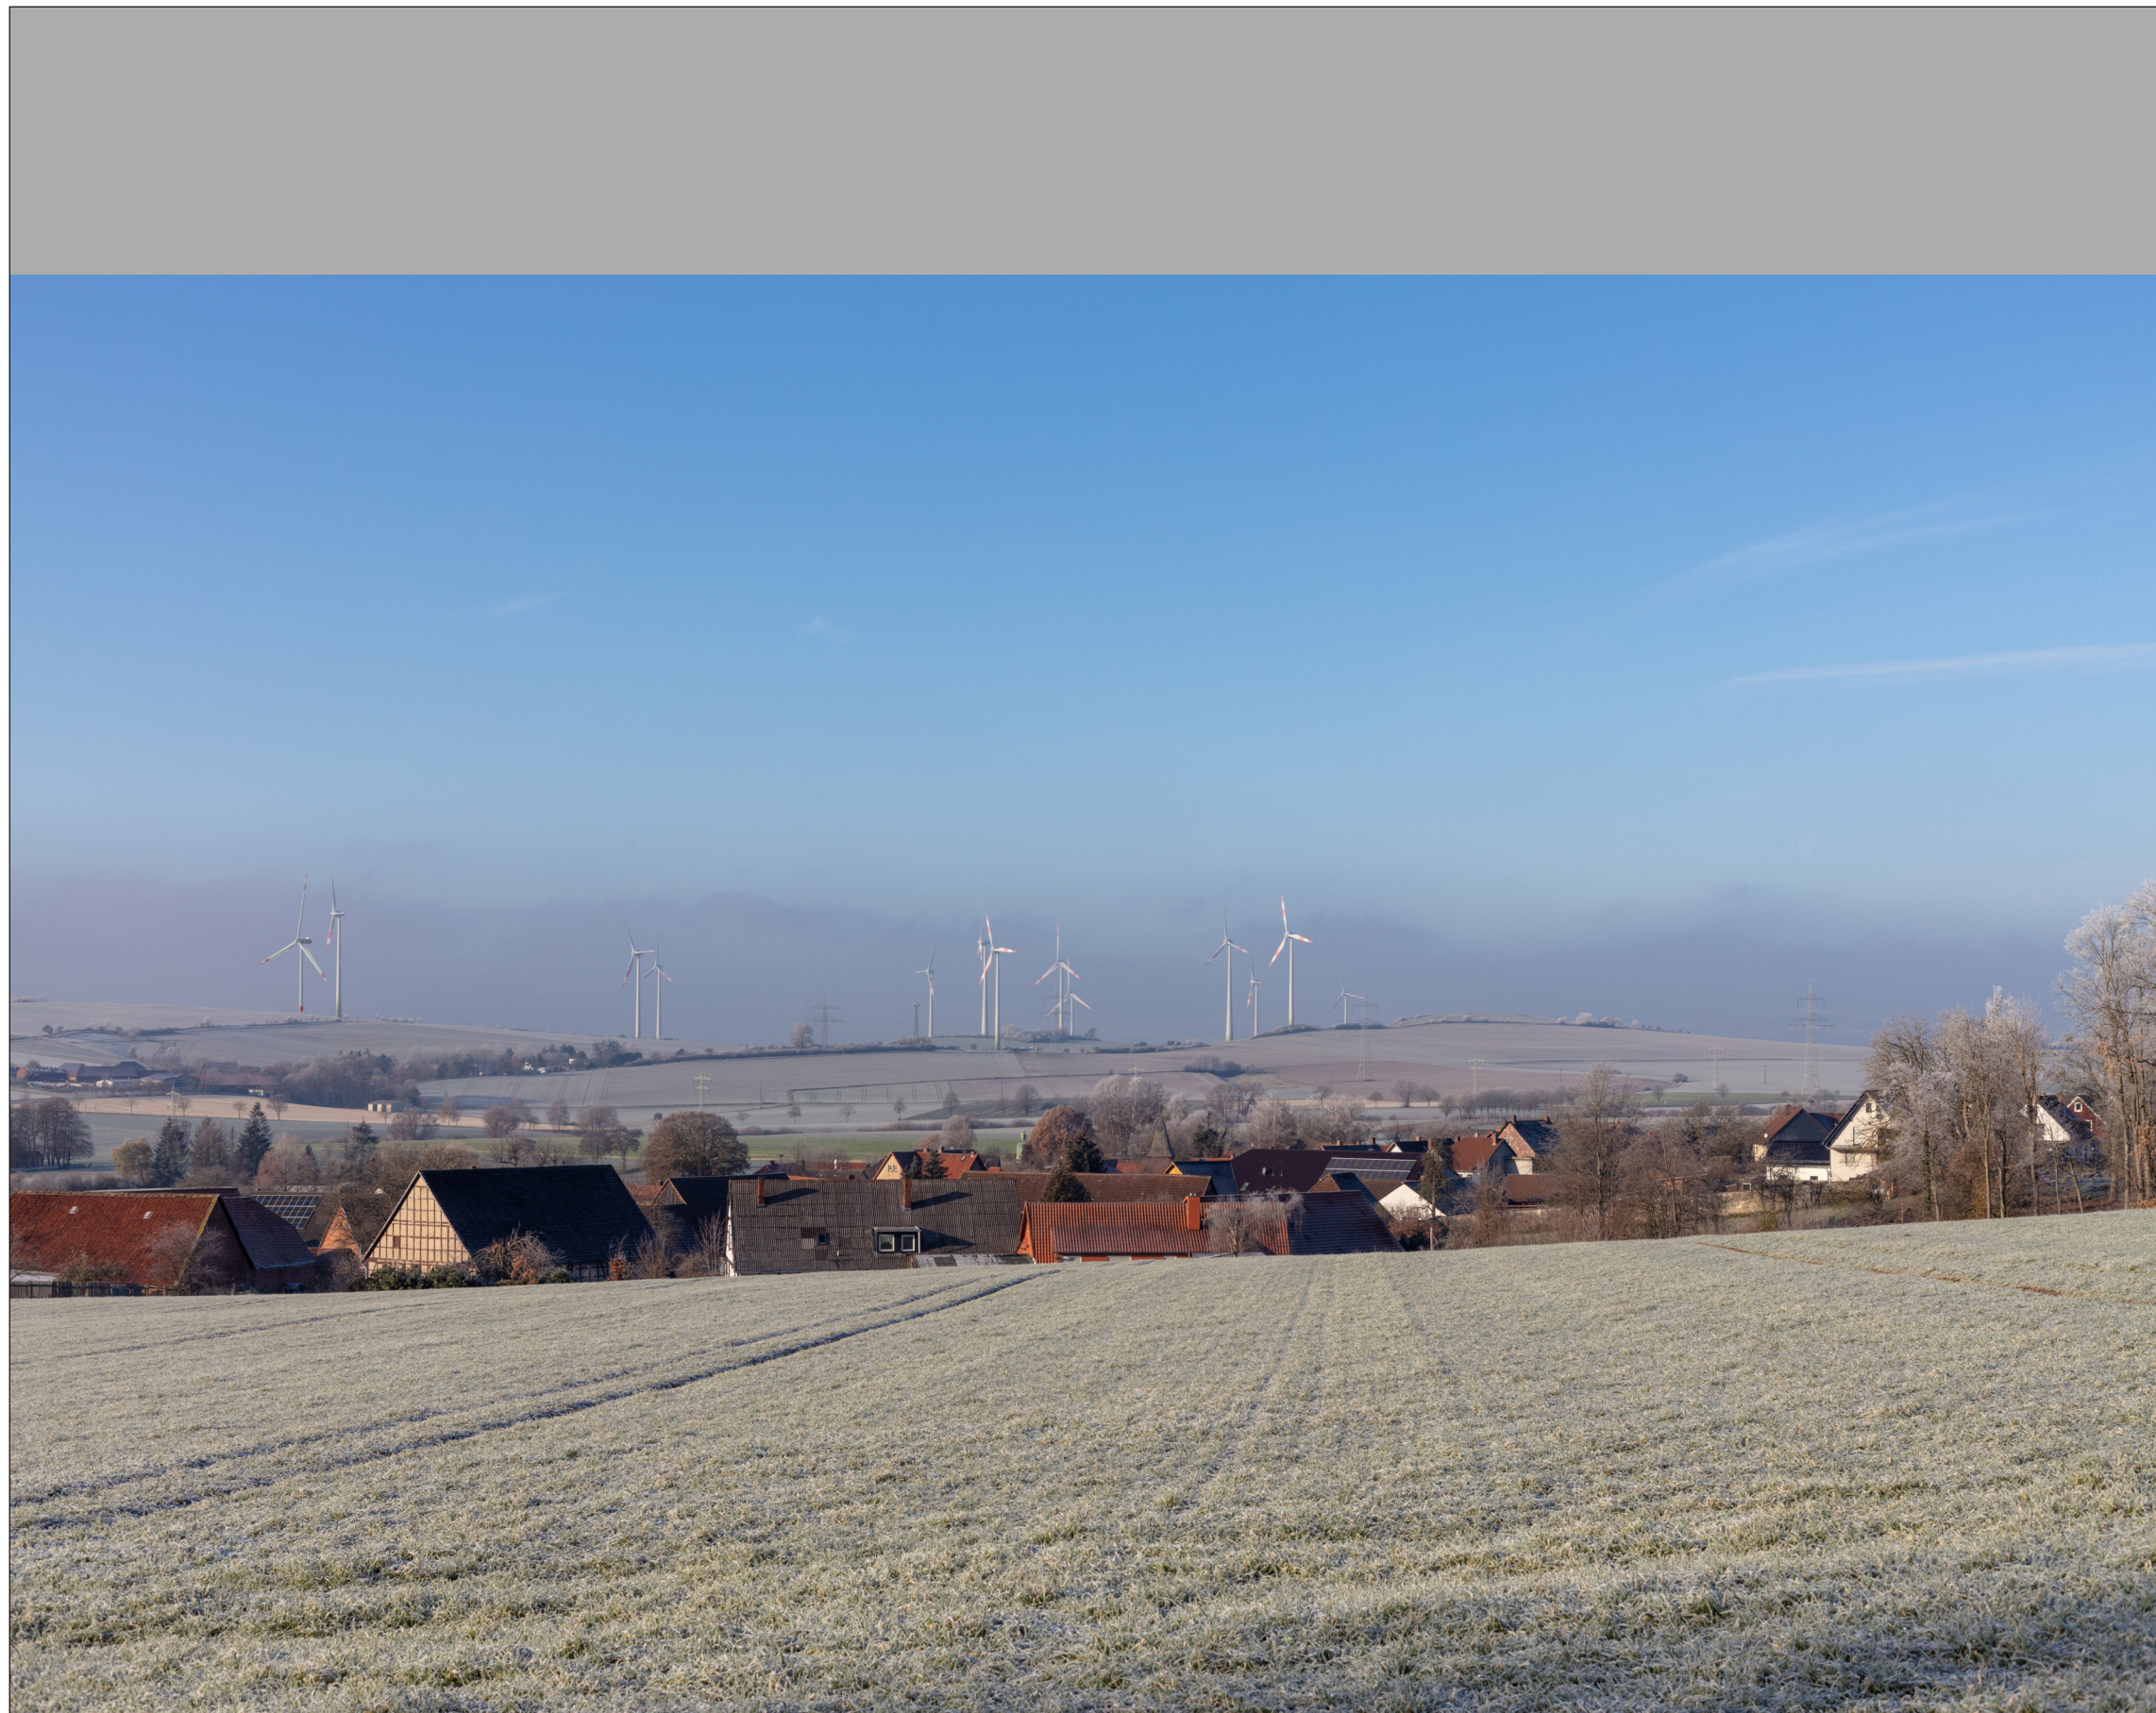
**Originalaufnahme  
 BP 09 - Dohnsen Kirche**

Ort: Feldweg, Dohnsen, Gem. Halle,  
 Ldkr. Holzminden

Standort: UTM32N / R 539732 / H 5762008 /  
 Höhe NN 145.8 m / 283° /  
 Betrachterhöhe: 1,6 m

**Beschreibung:** Die kleine **Kirche** in Dohnsen liegt im Zentrum des Ortes (Abb. 9). Das Dorf selbst wurde bereits im 9. Jahrhunderts im Zusammenhang mit einem Kauf des Klosters Corvey erwähnt. Der massive Saalbau mit Dachreiter im Westen wurde dem hl. St. Urban geweiht und stammt somit aus der Zeit vor der Reformation. Der Bau wurde in Bruchsteinmauerwerk ausgeführt und wurde 1843 und 1957/58 restauriert. Der Dachreiter wurde zudem 1885 erneuert.

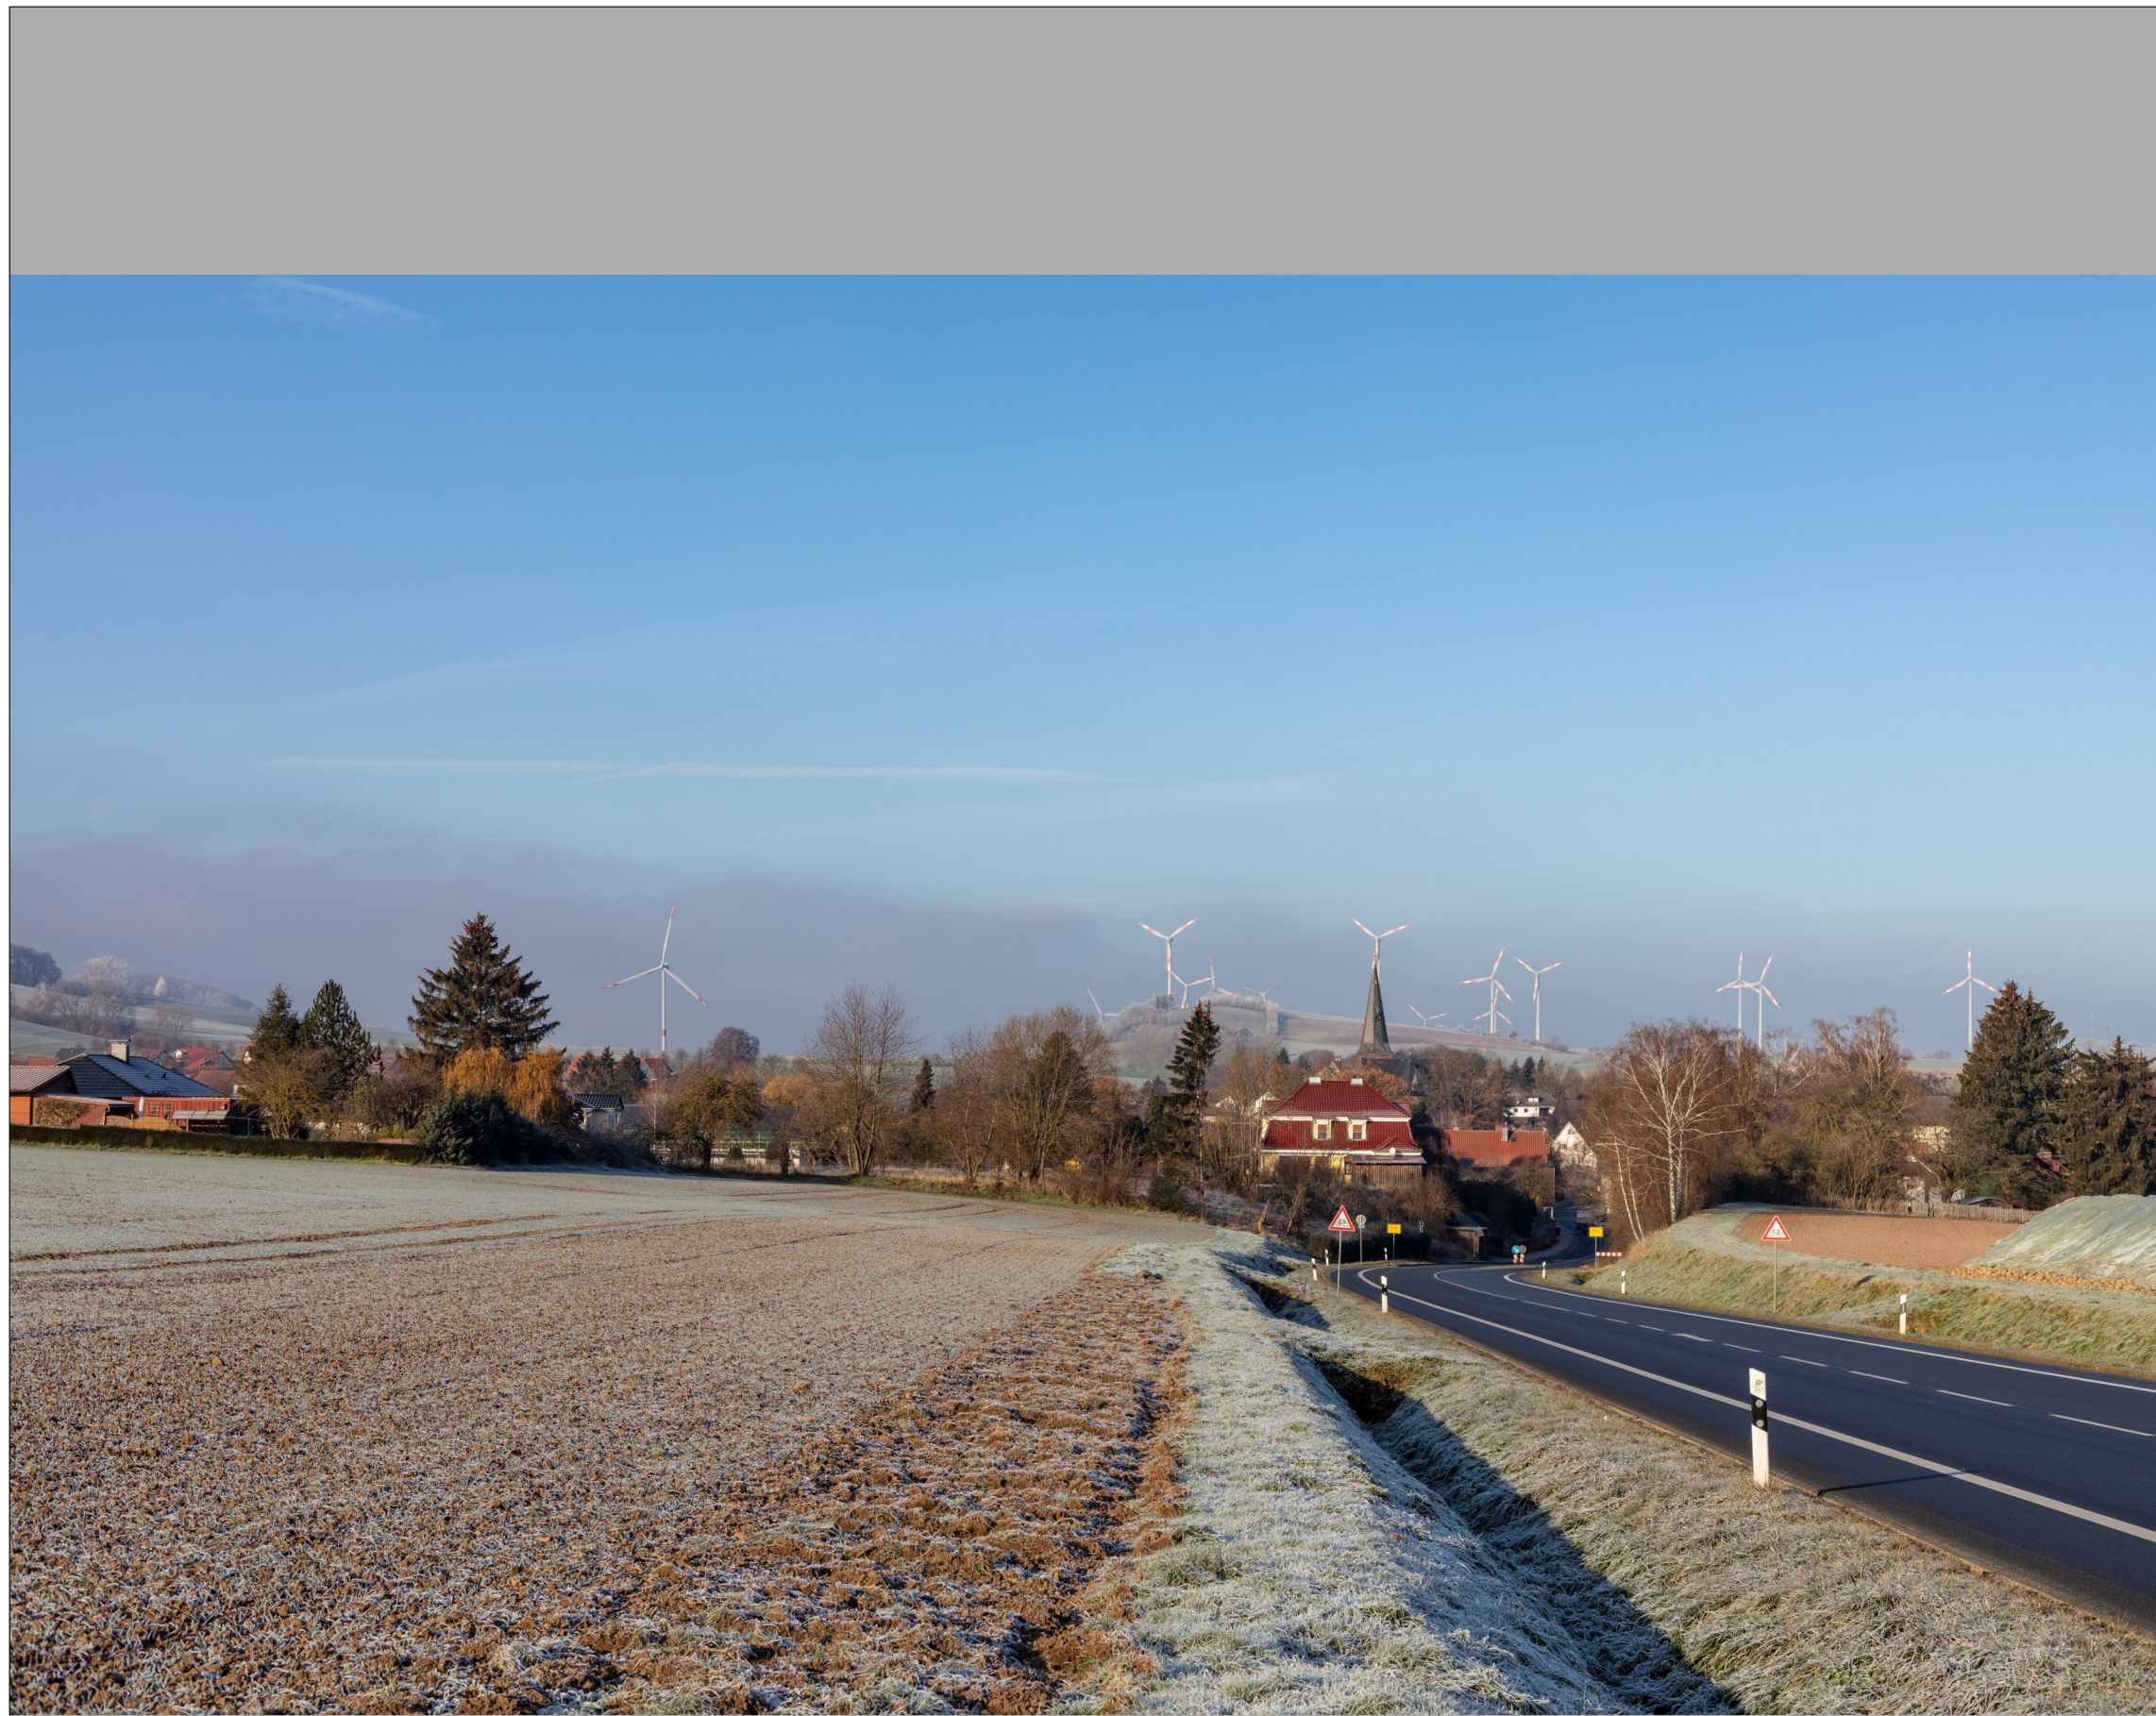
Originalaufnahme  
BP 10 - Halle Kirche

Ort:	Kaiserstraße (B 240), Halle, Gem. Halle, Ldkr. Holzminden
Aufnahmedatum:	13.12.2022; 12:34 Uhr
Kamera / Objektiv:	Canon EOS 5DS R; Canon EF - 50mm - F/8
Standort:	UTM32N / R 539101 / H 5759770 / Höhe NN 111.4 m / 313° / Betrachterhöhe: 1,6 m
WEA-Typ:	1 x Vestas V162-6,0 MW Nabenhöhe: 169 m Rotordurchmesser: 162 m Gesamthöhe: 250 m
Distanz	0,7 km
Distanz WP:	3,8 km
Betrachterabstand:	42 cm
Datum:	30.12.2022

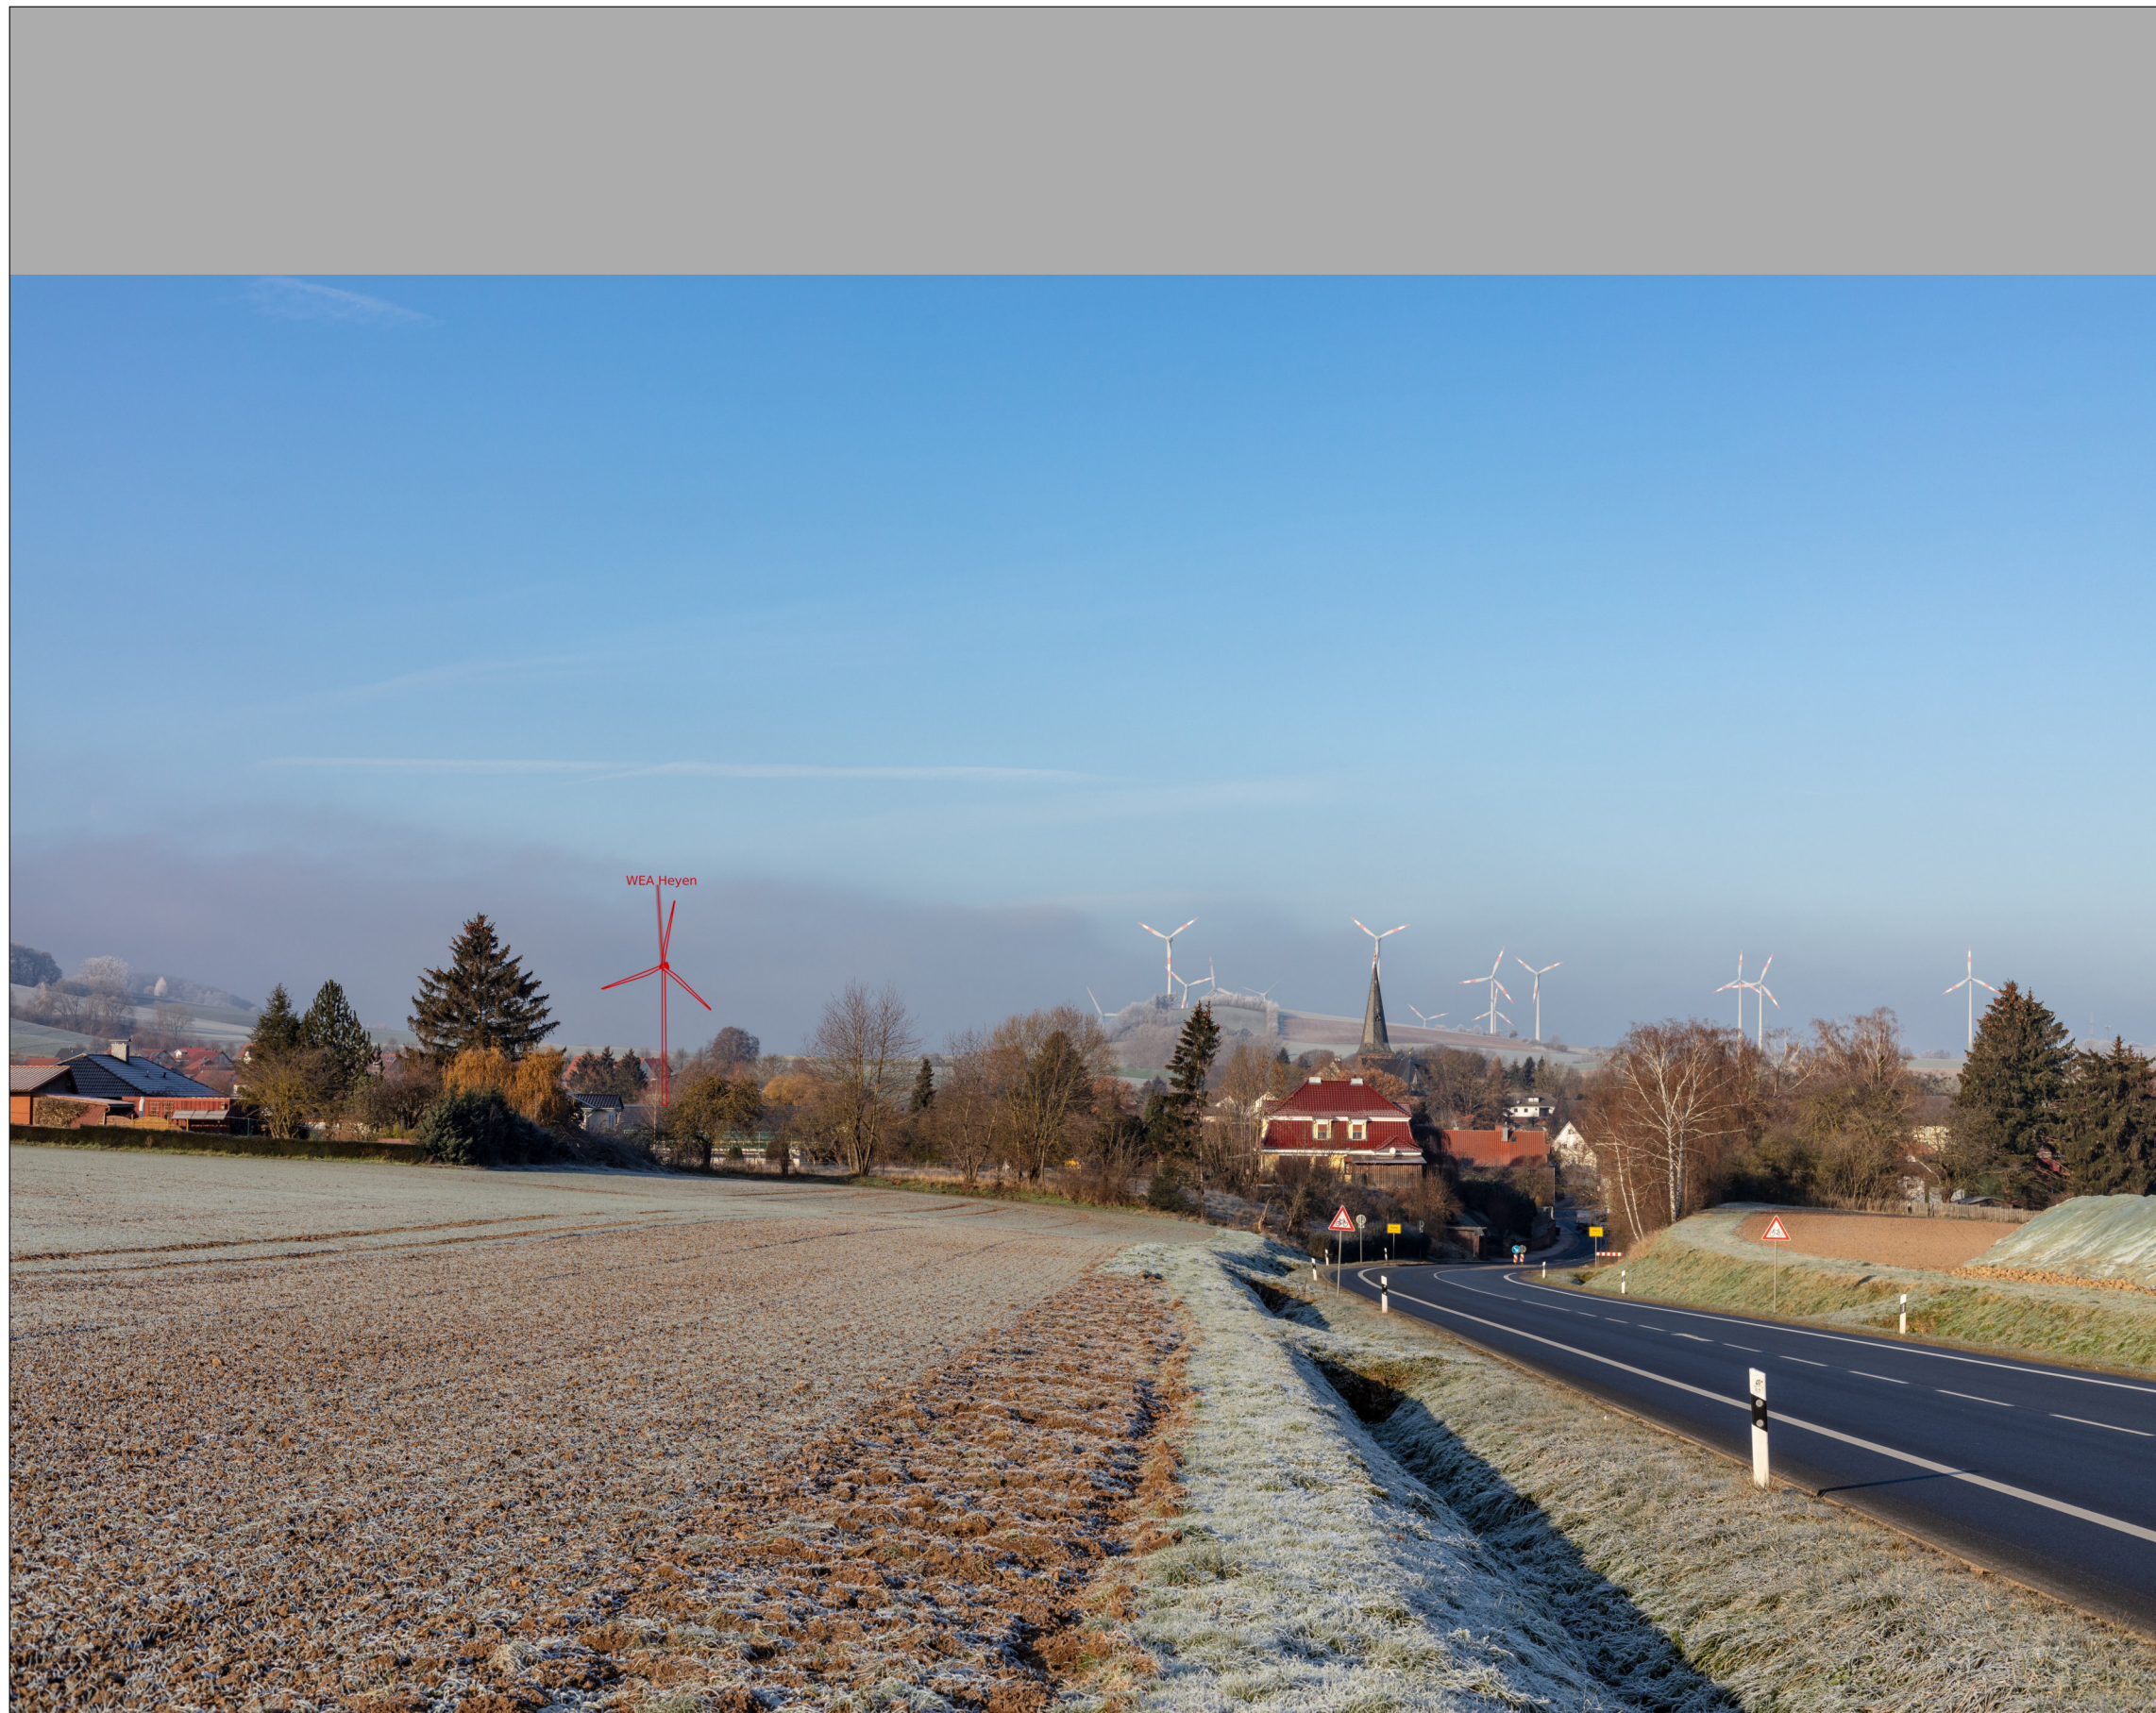
**Visualisierung  
 BP 10 - Halle Kirche**

Ort:	Kaiserstraße (B 240), Halle, Gem. Halle, Ldkr. Holzminden
Aufnahmedatum:	13.12.2022; 12:34 Uhr
Kamera / Objektiv:	Canon EOS 5DS R; Canon EF - 50mm - F/8
Standort:	UTM32N / R 539101 / H 5759770 / Höhe NN 111.4 m / 313° / Betrachterhöhe: 1,6 m
WEA-Typ:	1 x Vestas V162-6,0 MW Nabhöhe: 169 m Rotordurchmesser: 162 m Gesamthöhe: 250 m
Distanz	0,7 km
Distanz WP:	3,8 km
Betrachterabstand:	42 cm
Datum:	30.12.2022
