# **DENKMALFACHLICHES GUTACHTEN**

**Windpark Heyen**

**Errichtung einer Windenergieanlage**

**Umgebungsschutz und Denkmalverträglichkeit**

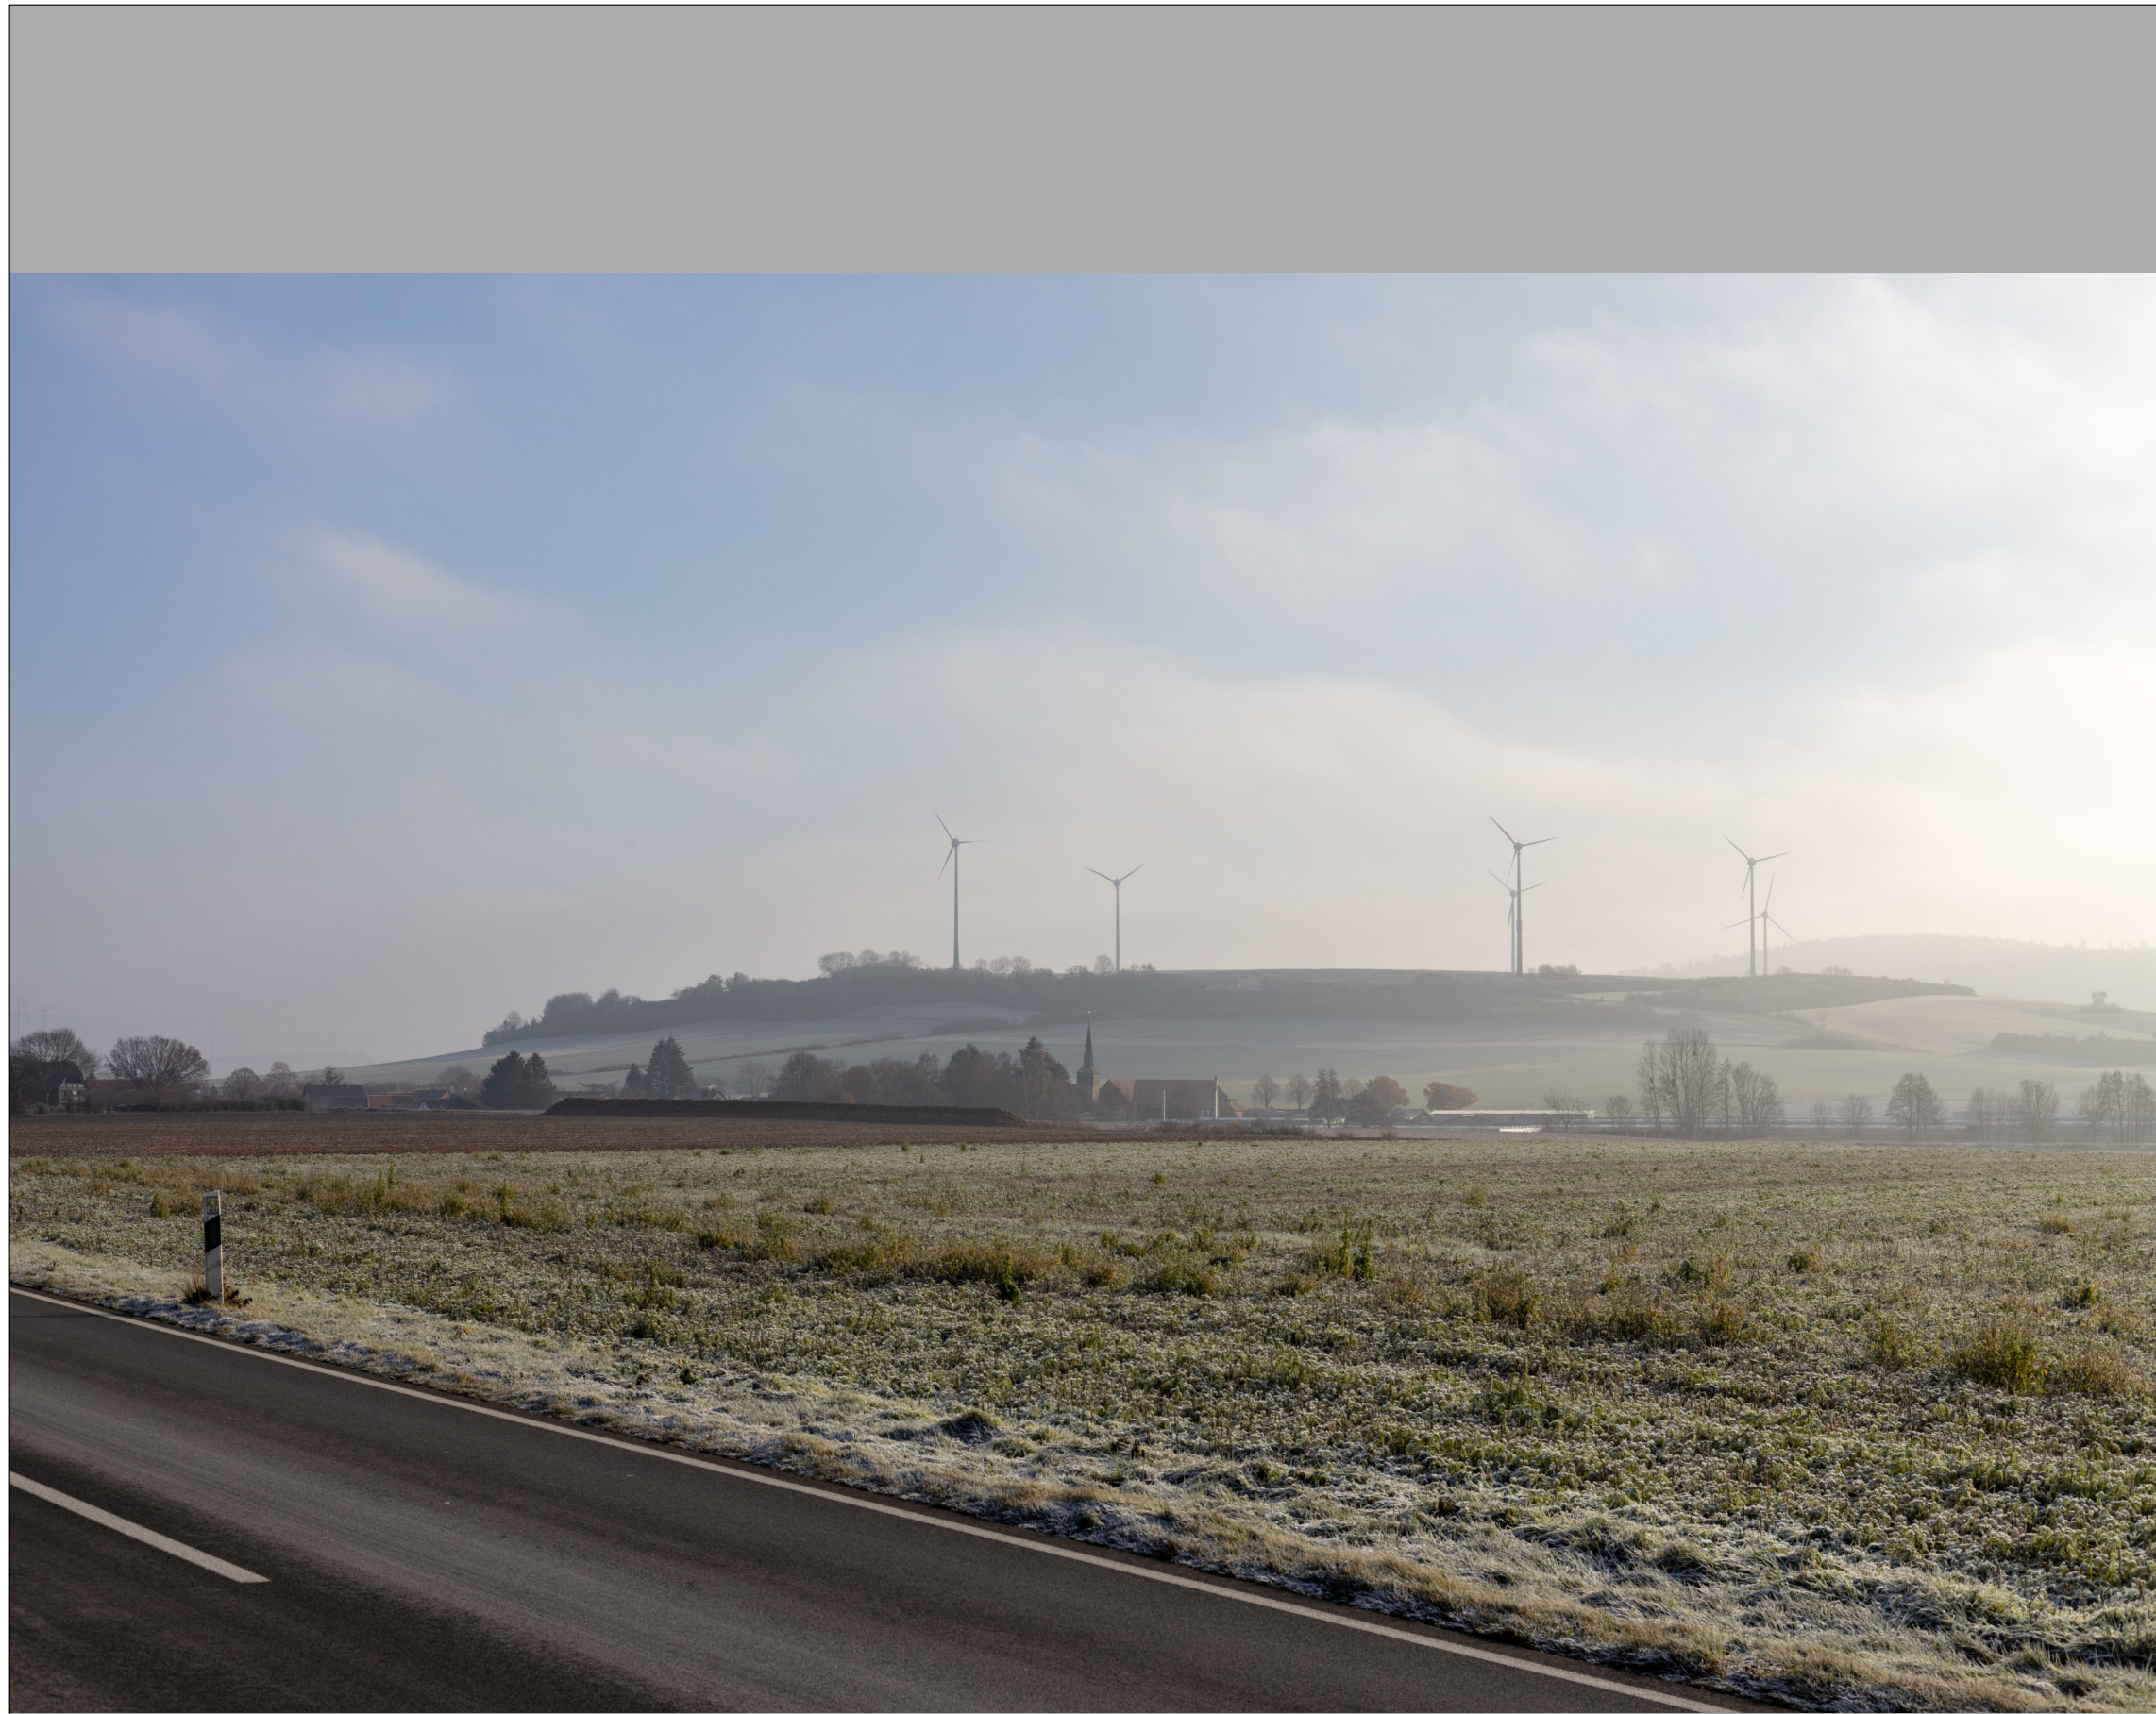
**Silhouette  
 BP 12 - Oberbörry Kirche**

Ort:	Feldweg, Börry, Gem. Emmerthal, Ldkr. Hameln-Pyrmont
Aufnahmedatum:	13.12.2022; 13:11 Uhr
Kamera / Objektiv:	Canon EOS 5DS R; Canon EF - 50mm - F/9
Standort:	UTM32N / R 531358 / H 5765415 / Höhe NN 90.3 m / 143° / Betrachterhöhe: 1,6 m
WEA-Typ:	1 x Vestas V162-6,0 MW Nabenhöhe: 169 m Rotordurchmesser: 162 m Gesamthöhe: 250 m
Distanz	0,8 km
Distanz WP:	5,8 km
Betrachterabstand:	42 cm
Datum:	30.12.2022

**Beschreibung:** Die **Kirche Oberbörry** wurde über die Jahrhunderte wiederholt überformt oder erweitert (Abb. 6). Älteste Bauelemente stellten das Westjoch des Schiffes sowie der quadratische Westturm dar, die in das 13. Jahrhundert datieren. Das spätgotische Portal im Turm besitzt ein profiliertes Sandsteingewände. Die Biforien der Glockenetape wurde teilweise mit romanischen Teilungssäulen mit Würfelkapitellen ausgeführt. Der gestreckte, rechteckige Kirchenbau wurde aus verputzten Bruchsteinen zuletzt im 18. Jahrhundert verändert. Die Sakristei im Osten entstand wiederum im 19. Jahrhundert.
