# FESTSTELLUNGSENTWURF

Auftraggeber:		Unterlage / Blatt-Nr.: 19.2
		Bestands- und Konfliktplan Lee
Straße: L 67 Abs. 15 / Stat. 2,122		Maßstab: 1:500

Projekt:  
**Neubau von zwei Ersatzbrücken im Zuge der L 67 - Bereich Ersatzbauwerk "Lee" -**

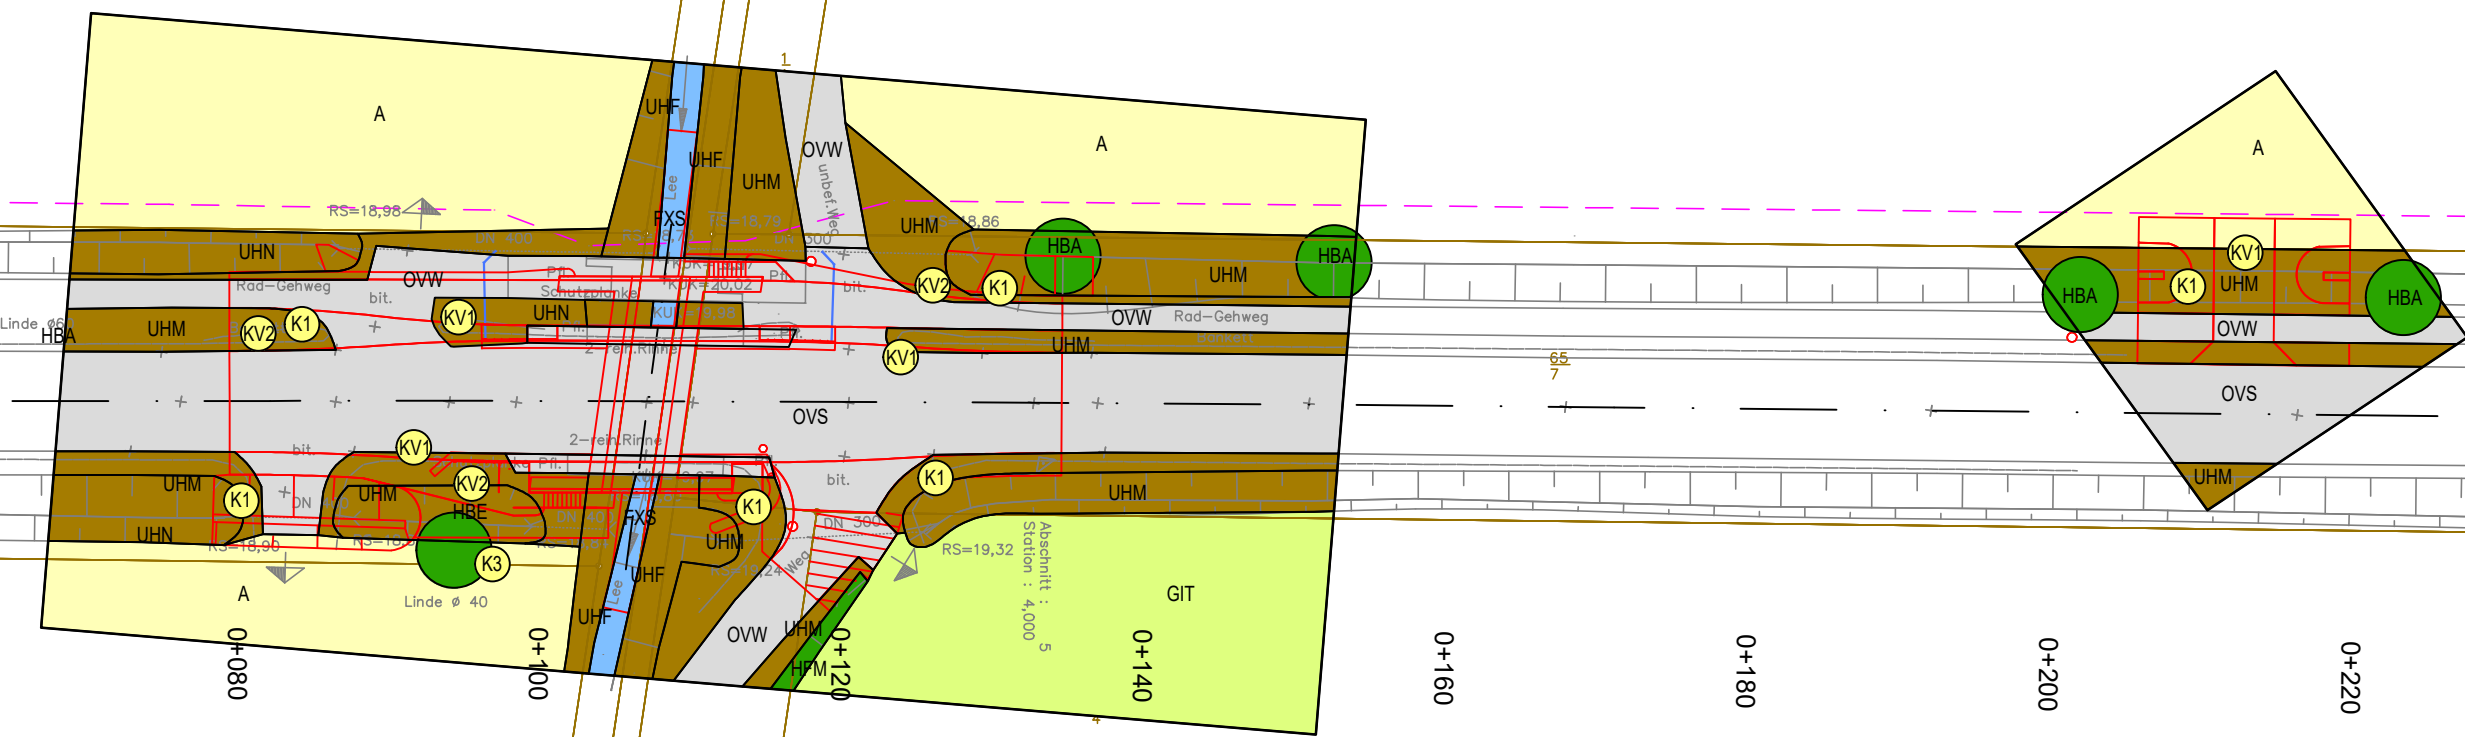
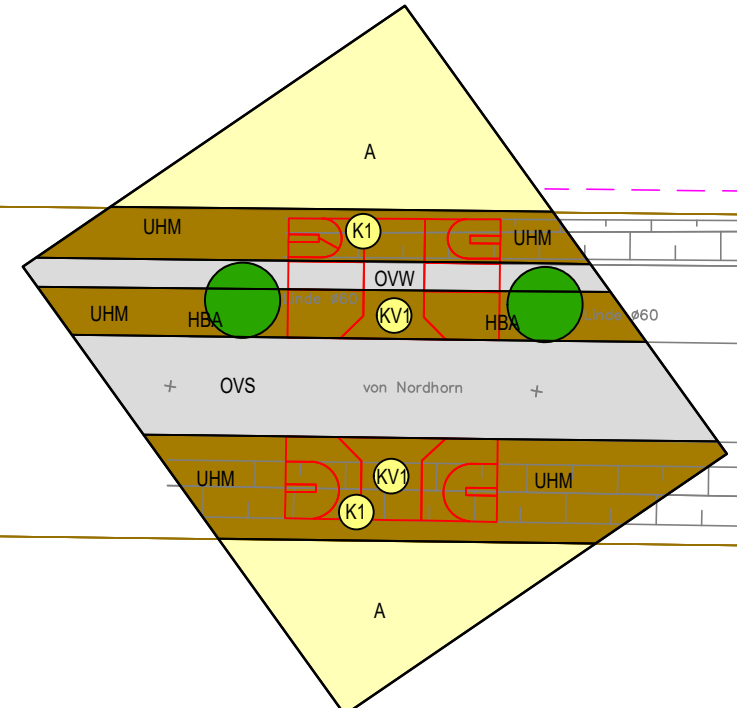
Bezugsraum 1: Offenlandschaft zwischen Nordhorn und Wietmarschen		
(KV1)	Verlust natürlicher Bodenfunktionen durch Vollversiegelung (Neuveriegelung)	
---	Bo	Gw
---	---	---

Bezugsraum 1: Offenlandschaft zwischen Nordhorn und Wietmarschen		
(K1)	Verlust von Säumen der Wertstufe III	
B	---	---
---	---	---

Bezugsraum 1: Offenlandschaft zwischen Nordhorn und Wietmarschen		
(K3)	Verlust von Einzelbäumen	
B	---	---
---	---	---

Bezugsraum 1: Offenlandschaft zwischen Nordhorn und Wietmarschen		
(KV2)	Teilverlust natürlicher Bodenfunktionen durch Teilveriegelung (Neuveriegelung)	
---	Bo	Gw
---	---	---
