Neuhauser Deich- und Unterhaltungsverband
 Antrag auf Planfeststellung
 für den Ausbau und Neubau der Hochwasserdeiche
 an Sude und Krainke
FFH - Verträglichkeitsprüfung

Lebensraumtypen und Arten/ Beeinträchtigung der Erhaltungsziele rechter Krainkedeich, Deich-km 0+000 bis 0+710	Karte-Nr.: 2 Blatt-Nr.: 3_1neu Maßstab: 1 : 1.000
verfasst: 05/2019 P. Wellnitz WLW Landschaftsarchitekten und Biologen WELLNITZ, RASCH-WELLNITZ, GRÖGER FREIE LANDSCHAFTSARCHITECTEN UND DIPLOM-BIOLOGE BWK / SRL / VDI 29223 Celle, Clemens-Cassel-Str. 3, Tel. 05141/32057, Fax 05141/899607	Datum: 05/2019 Zeichen: Gr. We Gezeichnet: 05/2019 Li Geprüft: 05/2019 P. Wellnitz

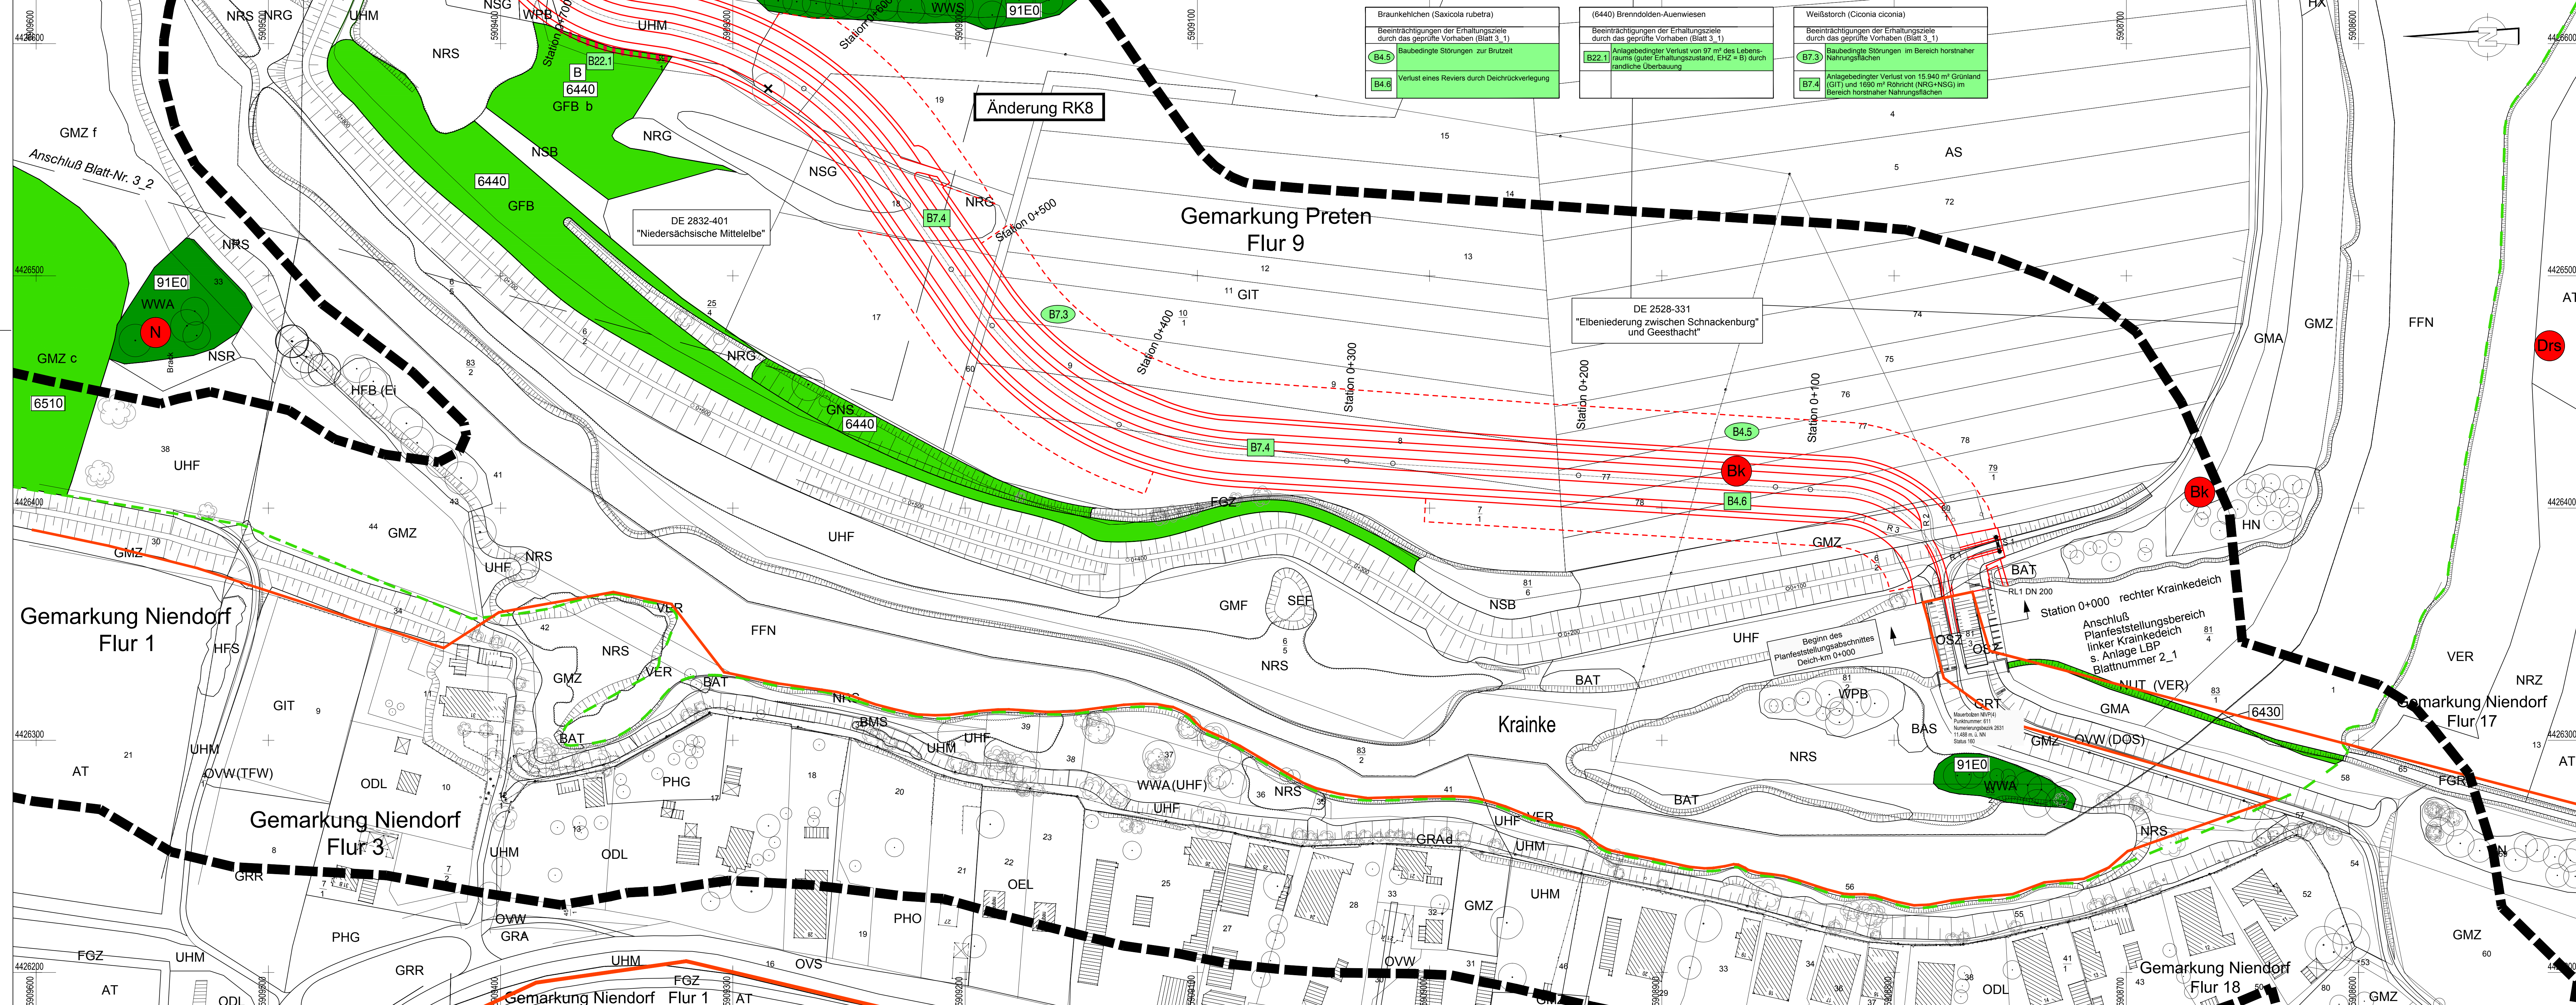
Braunkiehlen (<i>Saxicola rubetra</i>) Beeinträchtigungen der Erhaltungsziele durch das geplante Vorhaben (Blatt 3.1) B4.5 Baubedingte Störungen zur Zeit B4.6 Verlust eines Reviers durch Deichrückverlegung	(6440) Brenndolden-Auenwiesen Beeinträchtigungen der Erhaltungsziele durch das geplante Vorhaben (Blatt 3.1) B22.1 Anlagebedingter Verlust von 97 m ² des Lebensraums (guter Erhaltungszustand, EHZ = B) durch räumliche Überbauung	Weißstorch (<i>Ciconia ciconia</i>) Beeinträchtigungen der Erhaltungsziele durch das geplante Vorhaben (Blatt 3.1) B7.3 Baubedingte Störungen im Bereich horstnaher Nahrungsflächen B7.4 Anlagebedingter Verlust von 15.940 m ² Grünland (GIT) und 1690 m ² Rohricht (NRG-NSG) im Bereich horstnaher Nahrungsflächen
--	--	---
